MÄNTSÄLÄN KUNTA, SOILE KARHINEN

MYLLYMAEN KOULU

Kosteus- ja sisäilmatekninen kuntotutkimus

5.5.2020

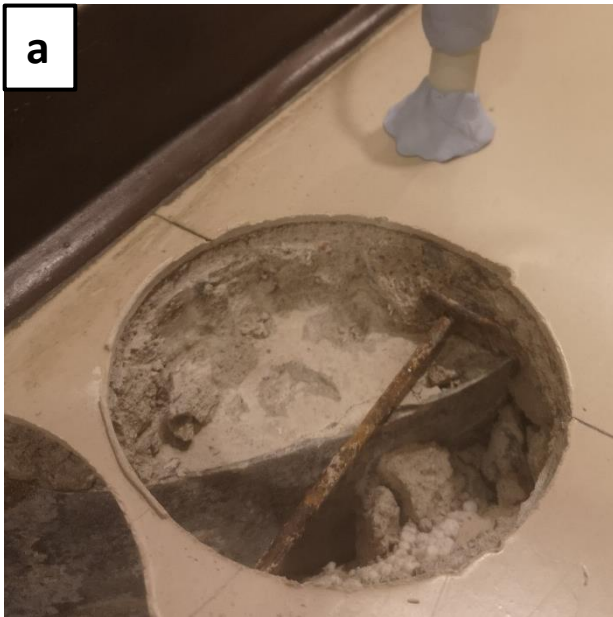
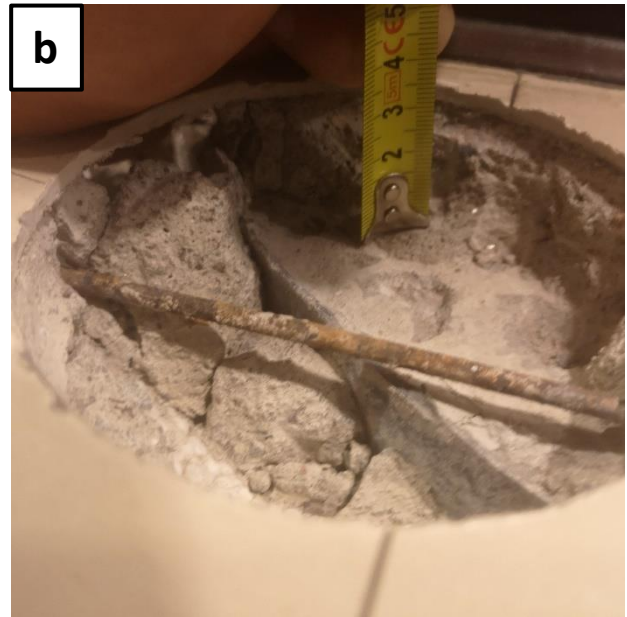
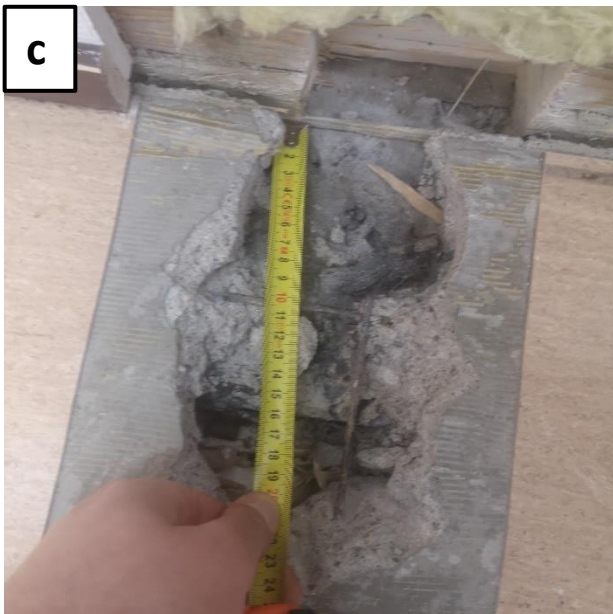
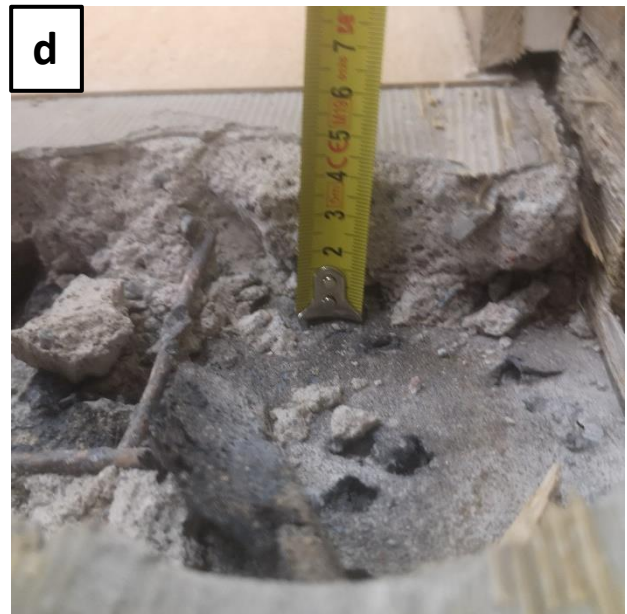
Anturoiden läheisyydessä kantavilla väliseinillä havaittiin kohonneita pintakosteusilmaisimen arvoja sekä pintamateriaaleissa mikrobikasvua.

Kuvat 7a...d. Kenttätutkimuksen havaintoja perustusrakenteista. Kuvissa a ja b näkyy kantavan väliseinän alla oleva pilariantura. Kuvissa c ja d on kantavan puurakenteisen väliseinän alla oleva nauha-antura.

Anturoiden osalta rakenneavaukset tehtiin ainoastaan rakennuksen sisäpuolelta kantaviin väliseiniin. Paikalliset kohonneet kosteuspitoisuudet lähellä anturoita ja kantavilla seinälinjoilla havaitut kosteusvauriot viittaavat maaperästä nousevaan kosteuteen anturoiden kautta.

Ulkoseinälinjoilla olevien perustusrakenteiden kosteusteknistä toimintaa tulee parantaa seuraavan peruskorjauksen yhteydessä, jossa kiinteistöön tehdään esim. uusi salaoja- ja sadevesijärjestelmä. Samalla parannetaan sokkeleiden ja muiden perustusrakenteiden kosteuden- ja lämmöneristystä.

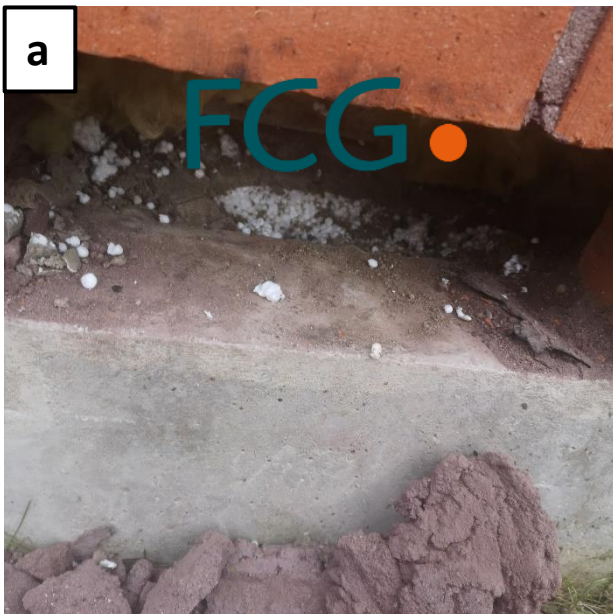
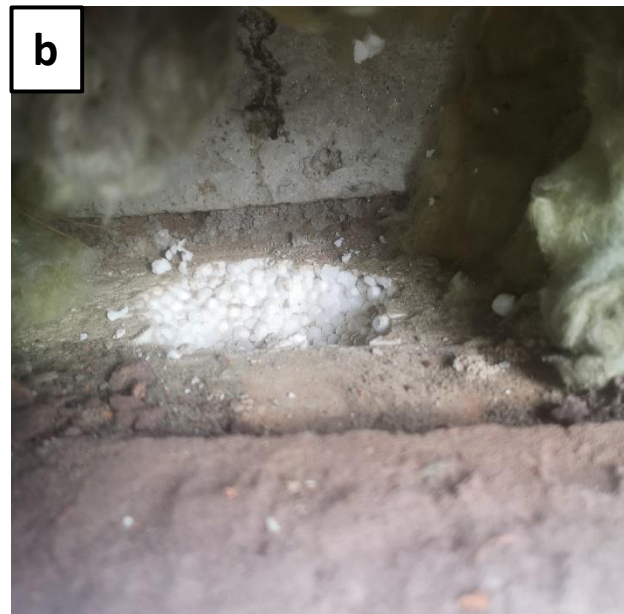
Sokkelirakenteisiin tehtiin kenttätutkimusten yhteydessä kolme (3 kpl) rakenneavausta sokkelin ulkokuoreen tai ulkoseinän alaosiin. Lisäksi muissa ulkoseiniin tehtyjen rakenneavausten yhteydessä tarkasteltiin myös sokkeleiden yläpinnan toteutusta. Rakenneavauksista otettiin kolme (3 kpl) materiaalinäytettä sokkelihalkaisun EPS-eristeestä mikrobitutkimuksia varten. Kaikissa kolmessa materiaalinäytteessä esiintyi runsaasti mikrobeja sekä jonkin verran kosteusvaurioindikaattoreita.

Tutkimuskohteen sokkelihalkaisuihin otettujen mikrobinäytteiden ja paikan päällä tehtyjen havaintojen perusteella rakennuksen sokkelit ovat liiallisen kosteusrasituksen vaikutuksessa. Lisäksi matalammalla rakennusosalla on ns. valesokkelirakenne (SOK2), joka mielletään riskirakenteeksi. Sokkeleiden kosteusrasitusta tulisi alentaa ja vaurioituneet rakenteet korjata seuraavan perusparannuksen yhteydessä.

Sokkelirakenteiden kosteusrasitusta tulisi alentaa paremmalla pintavesien ohjauksella ja toimivalla sala-ojalla. Lisäksi sokkeleiden ulkopinnan kosteudeneristys ja routasuojaus alentavat sokkelirakenteen kosteuskuormaa (esim. patolevy ja routasuojaus vietolla 1:80). Vaurioituneen sokkelihalkaisun eristeet tulisi uusii tai niiden sisäilmavaikutusta rajoittaa. Valesokkelirakenteen osalta suositellaan vauriorakenteen korjausta, jossa ulkoseinän alaosa kengitetään (esim. Terästassu) ja mahdollisesti vaurioituneet osat uusitaan.

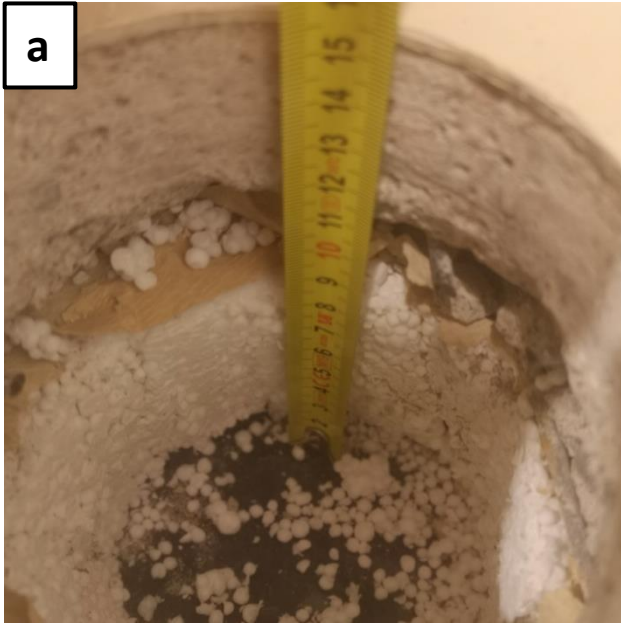
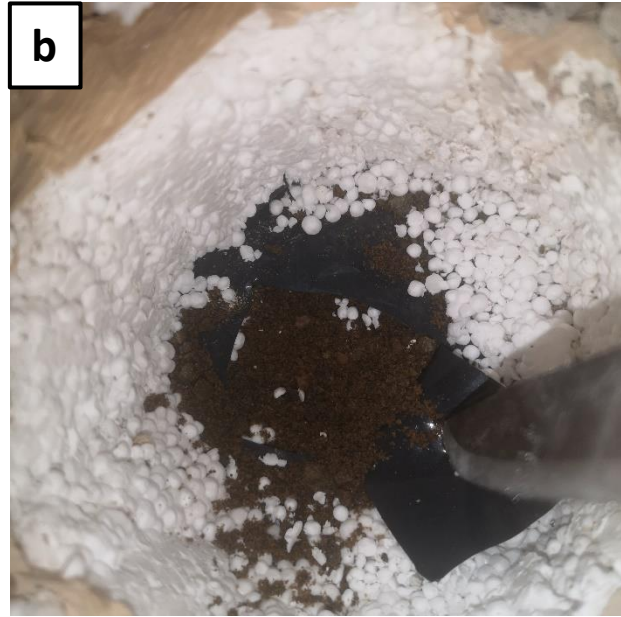
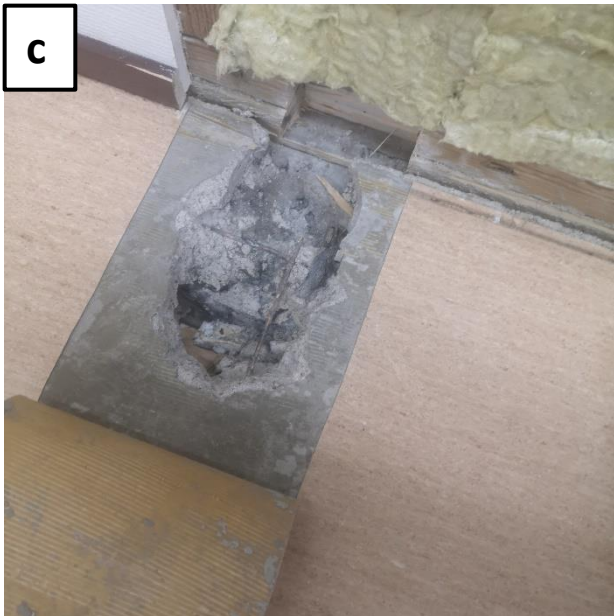
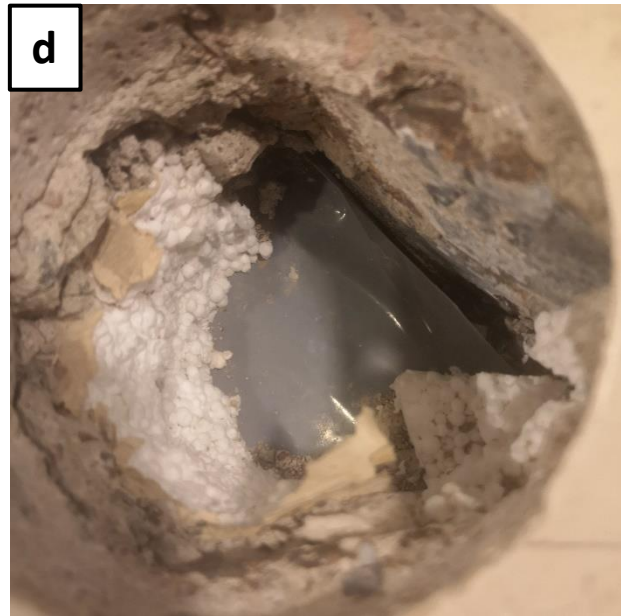
jakoista maa-ainesta. Alapohjarakenteen alla olevasta EPS-levystä otettiin materiaalinäyte mikrobiutkimuksia varten. Laboratorion analyysivastauksen perusteella EPS-eristeessä oli runsaasti tai kohtalaisesti kosteusvaurioindikaattoreita, jonka vuoksi siinä tulkittiin olevan vahva viite vauriosta.

Liikuntasalin puukorotettuun lattiarakenteeseen (AP2) tehdyn rakenneavauksen kautta havaittiin väliseinän nurkassa runsaasti pölykertymää. Liikuntasalin lattian alapuolinen betonilaatta vaikutti pintakosteudenosoittimella kokeiltuna kuivalta ja sitä vasten olevien koolauspuiden painokosteudet olivat alhaiset (< 8 p-%). Lattiarakenteen alla olevasta mineraalivillasta otettiin materiaalinäyte mikrobiutkimuksia varten. Laboratorion analyysivastauksen perusteella mineraalivillassa oli heikko viite vauriosta.

- Alapohjan kosteusteknistä toimivuutta parannetaan mm. vesihöyryä läpäisevillä päällysteillä tai pinnoitteilla. Vaatii erillistä korjaussuunnittelua havaittujen kosteusongelmien vuoksi.

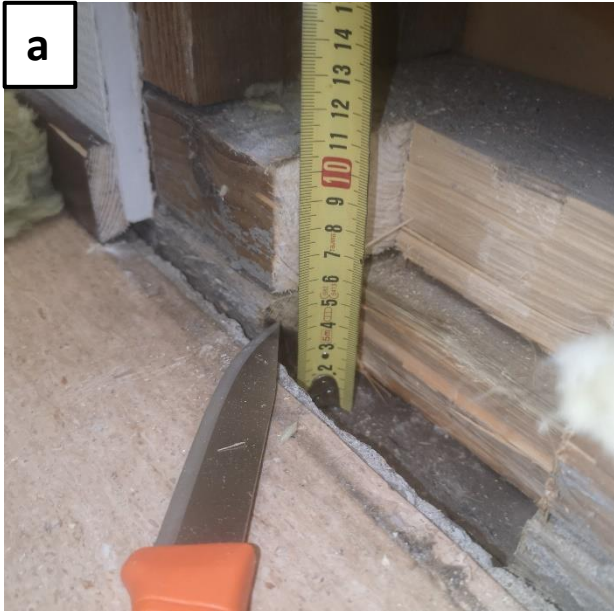
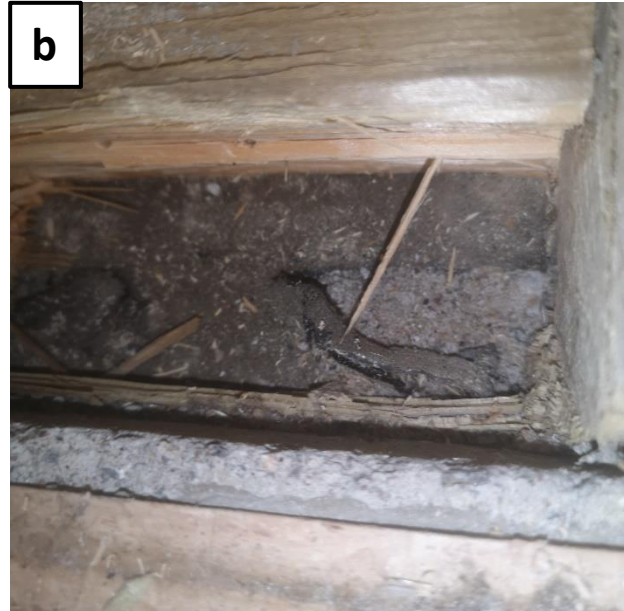
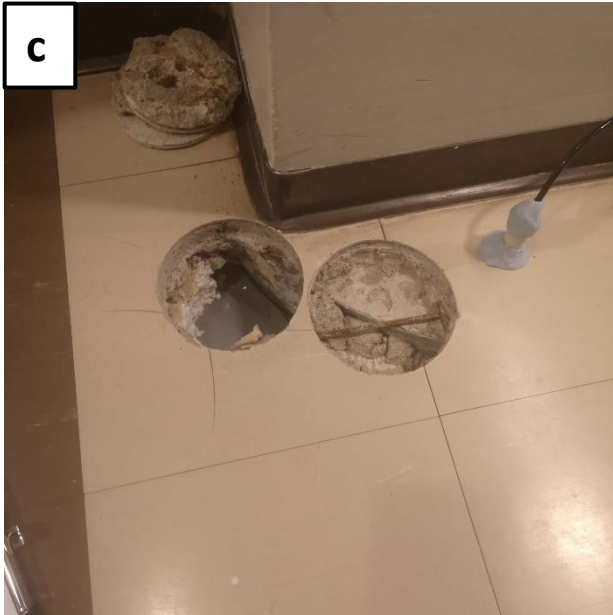
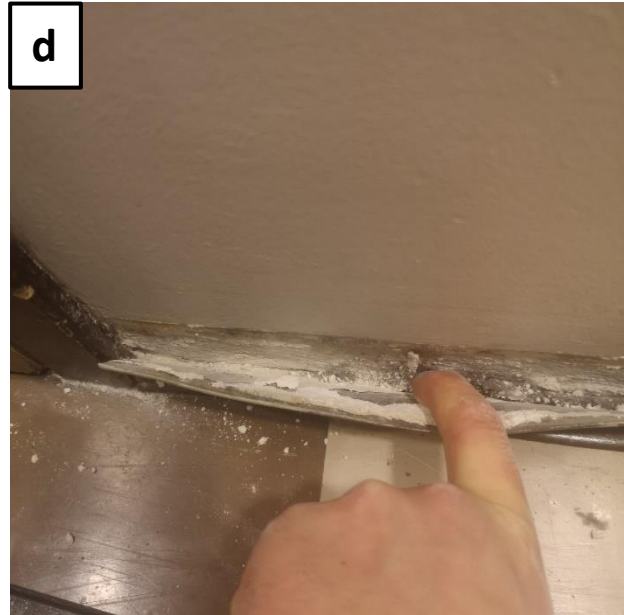
Kuvat 15a...d. Kuvissa a ja b on havaintoja puurakenteiseen väliseinään tehdystä rakenneavauksesta. Kuvassa c on betonisen väliseinän juureen tehty rakenneavaus ja kuvassa d näkyy merkkejä kosteusrasituksesta betonisen väliseinän alaosista.

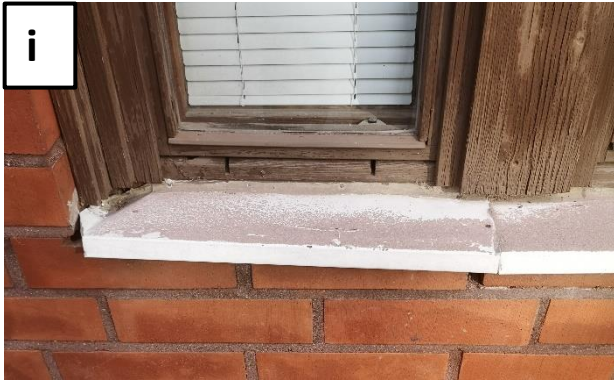
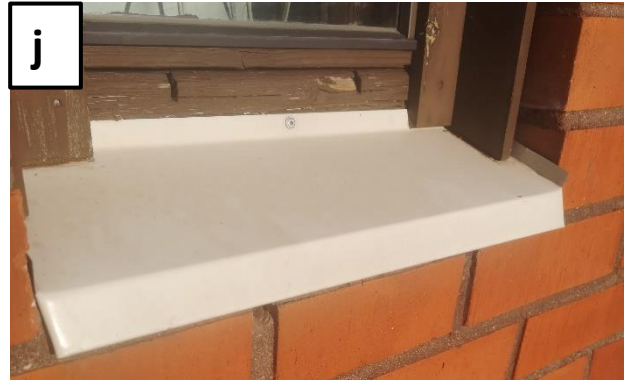
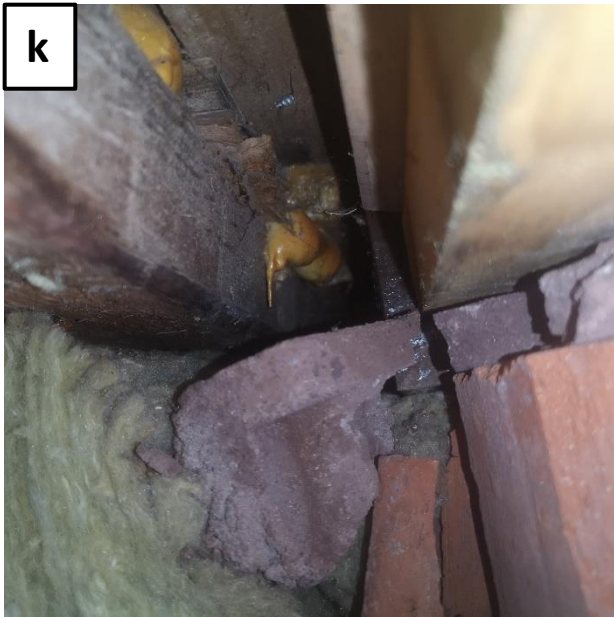
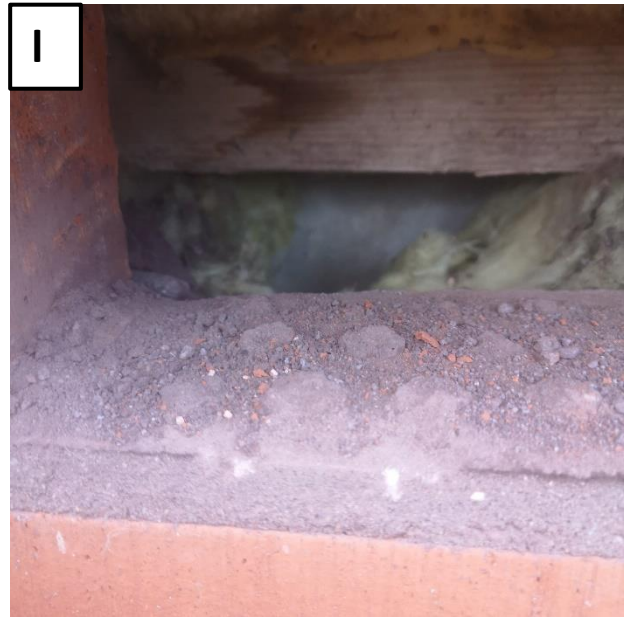
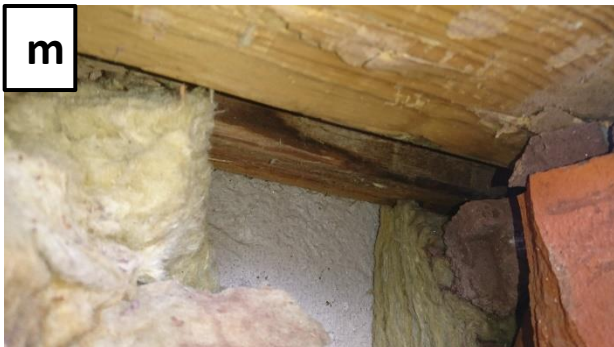
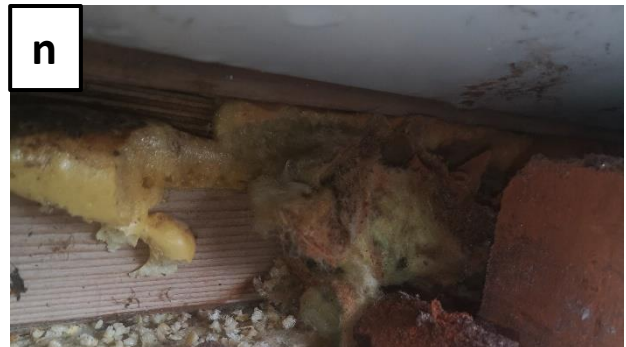
Kuvat 24a...n. Ikkunoihin tehtyjen rakenneavauksen havainnointia. Kuvissa a ja b näkyy läpimärkä oleva välikarmi. Kuvat c ja d on otettu sisäpuolisesta avauksesta, jossa ikkuna on korjattu peruskorjauksen yhteydessä ja siinä ei ollut kohtalaisia painokosteuden vertailuarvoja eikä välikarmin sisäpinnassa ollut viitteitä vauriosta (tunnus I2.1). Kuvissa e ja f on vaurioitunutta ulkopuolista ja vesipellin alla näkyy runsaasti vesipisaraita. Kuvissa g ja h näkyy ikkunaliittymien vesitiiviyspuutteet. Kuvissa i ja j on korjaamattoman ja korjatun ikkunan eroja mm. vesipellin kallistuksissa. Kuvissa k...n on havainnointia ikkunoiden seinän sisällä olevien puurakenteiden kunnosta.

- Vaurioituneiden ulkoseinäeristeiden ja ikkunoiden sekä apukarmien uusiminen peruskorjaushankkeessa.
- Kaikkien lattiapäällysteiden uusiminen (modernisointi) peruskorjaushankkeen yhteydessä.

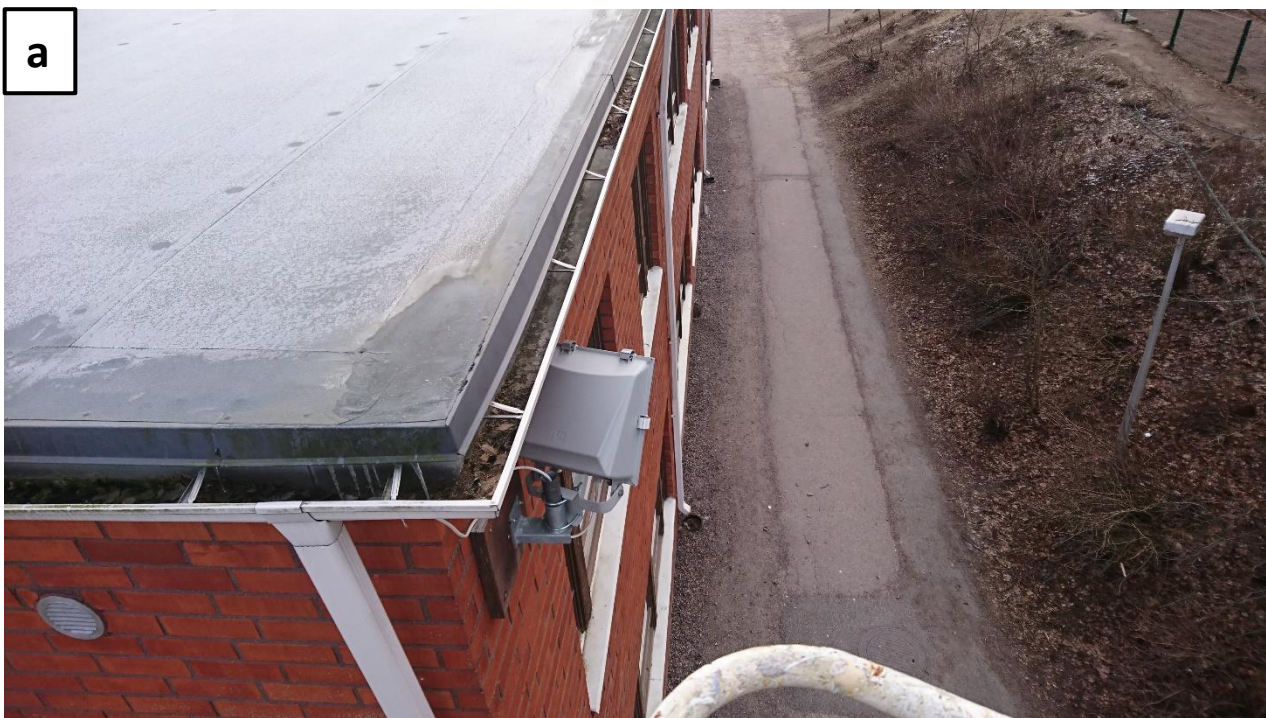
Asiakirjatarkasteluissa ja kenttätutkimusten yhteydessä havaittiin lähivuosien aikana tehtyjä parannuksia, joissa kattovesien ohjausta on uusittu/korjailtu. Kuitenkin osa syöksytorvista purkaa vedet edelleen rakennuksen vierustalle. Tontin pintavesien ohjaus ja sadevesiviemäröinti on toteutettu puutteellisesti, mikä lisää huomattavasti kosteusrasitusta rakennusten ulkoseinien alaosiin, sokkeliin ja perustuksiin.

- Sadevesien ohjausta syöksytorvilta sadevesijärjestelmään parannetaan.
- Sokkeleiden ulkopinnan routasuojaus ja kosteuseristys uusitaan.
- Vaurioituneet sokkelihalkaisun eristeet uusitaan.

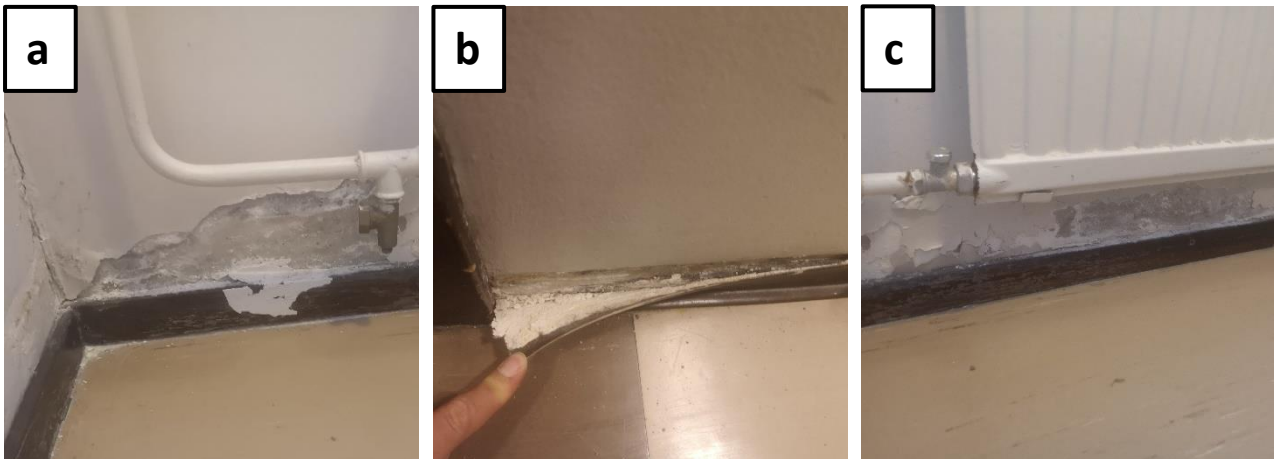
Kuvat 28a...c. Ulko- ja väliseinien alaosissa esiintyi paikoin kosteusrasituksen merkkejä. Lisäksi maalipinnoitteista kerättyjen materiaalinäytteiden analyysivastauksissa havaittiin viitteitä vauriosta.

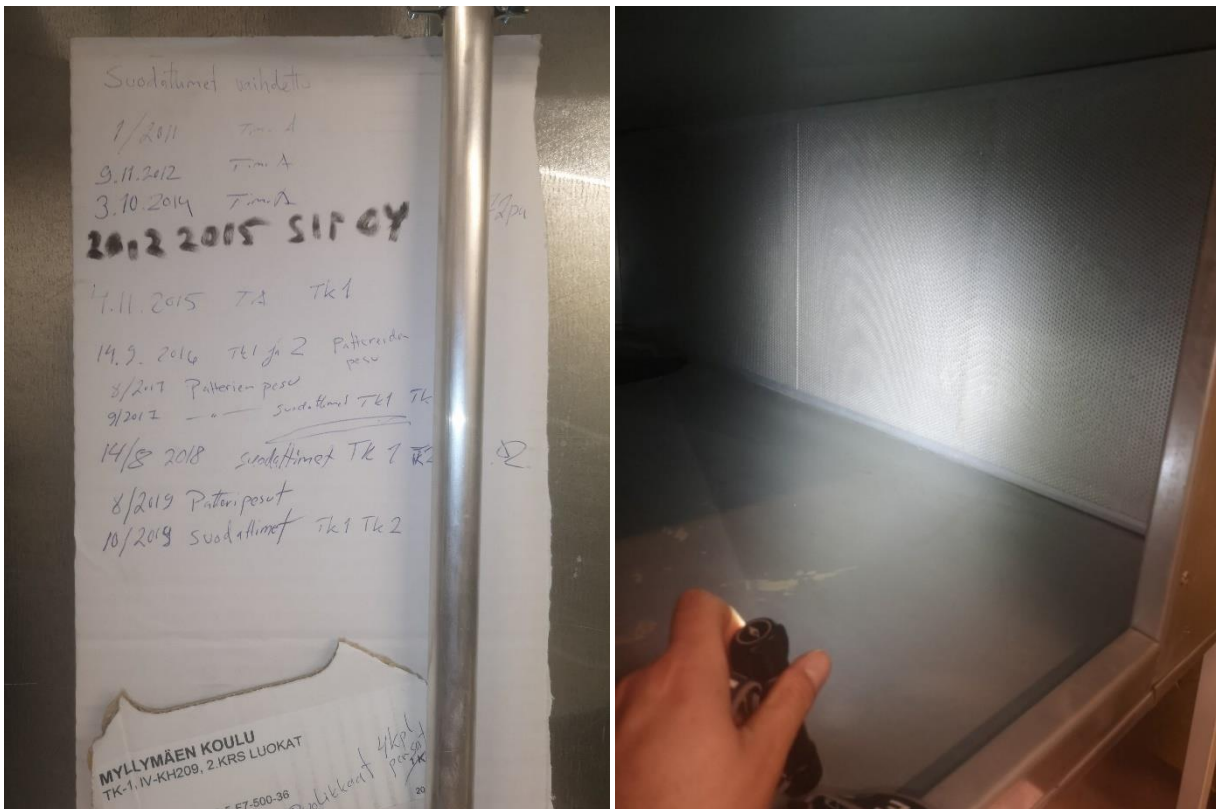
Kuva 32. TK1:n ja TK2:n huoltokirja. TK2:ssa havaittiin reikälevyllä päällystetty äänenvaimennusvilla.

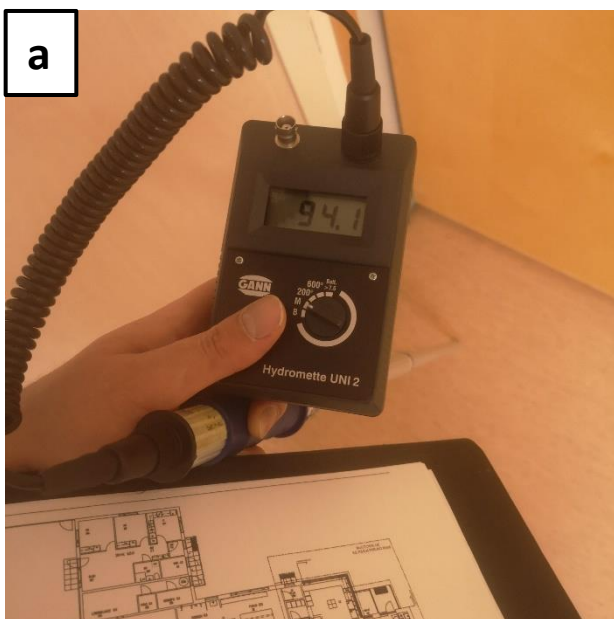
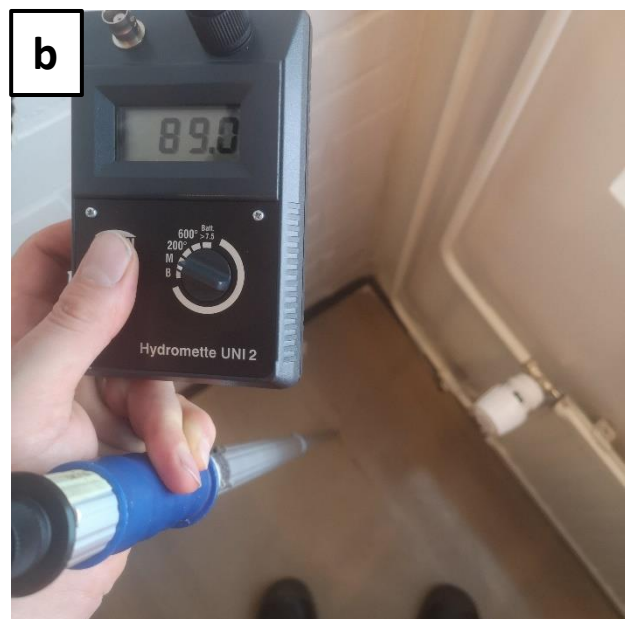
Kohonneet arvot kantavien seinälinjojen lähellä viittaavat siihen, että niihin kohdistuu korkeampaa kosteusrasitusta. Normaalia poikkeavat vertailuarvot ovat todennäköisesti perustuksista kapillaarisesti nousevan kosteuden seurausta, jossa maaperäkosteus kertyy etenkin heikosti vesihöyryä läpäisevän muovimattopäällysteen alapuolelle.

Kuva 46. Esimerkkikuvia kohonneesta pintakosteuden vertailuarvosta.

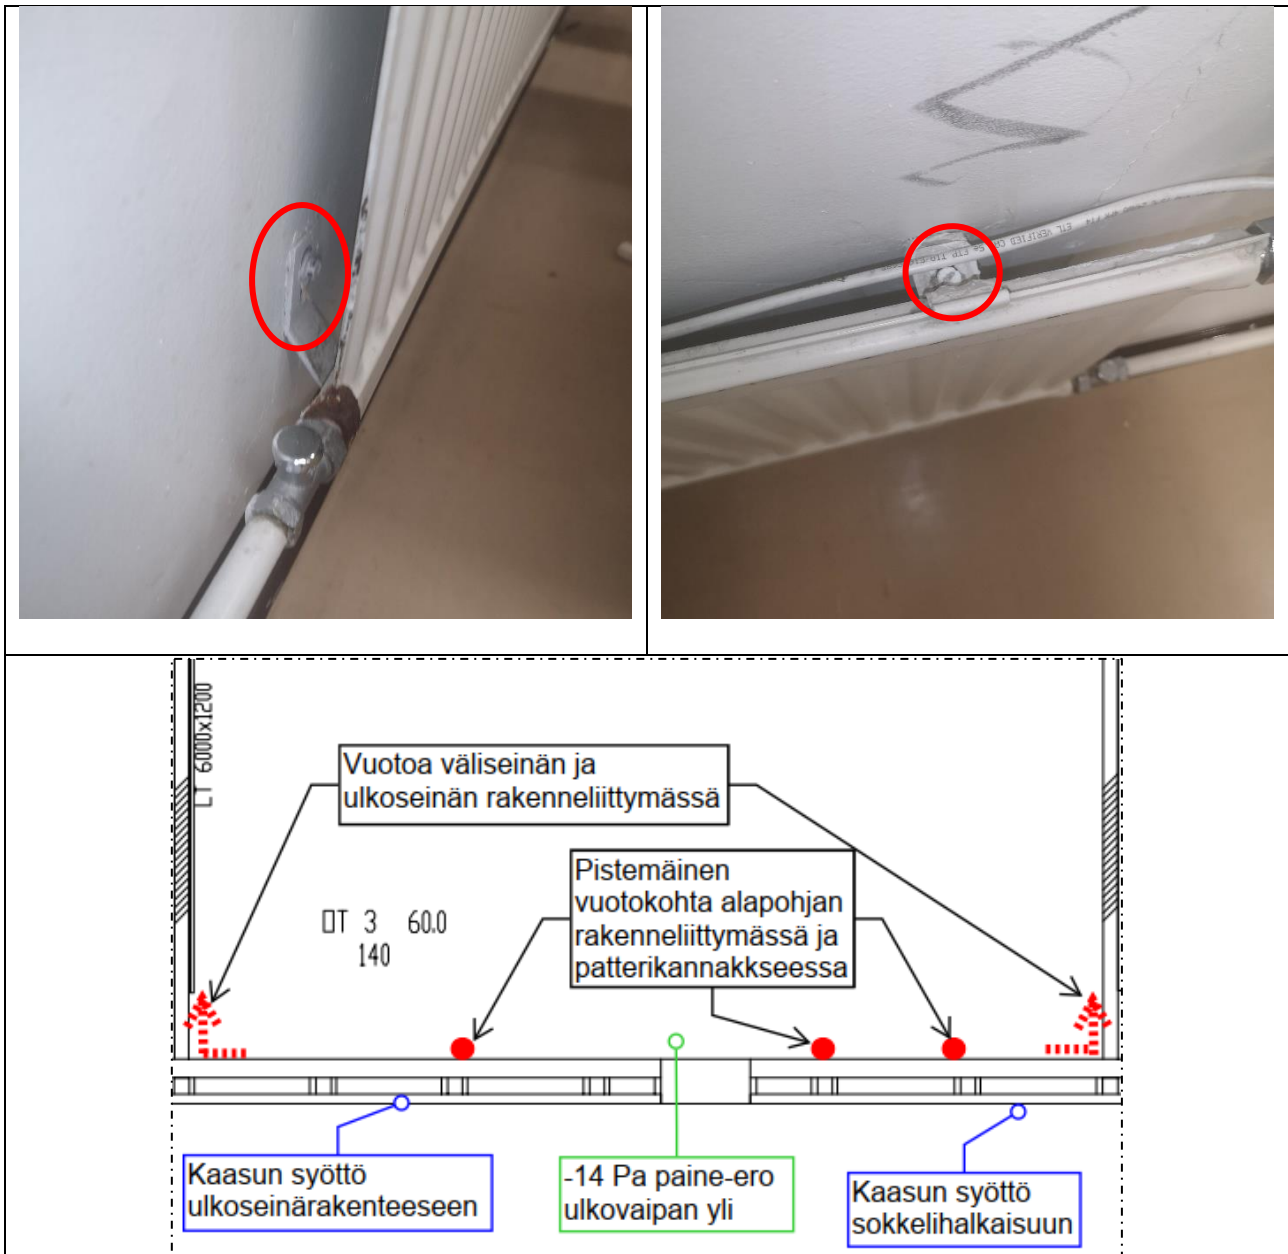
Vuodot paikannettiin merkkiaineanalyysointilaan kantavien väliseinien ja ulkoseinien rakenneliittymissä, minkä lisäksi vähäistä vuotoa havaittiin patterikannakkeiden kiinnityskohdissa ja alapohjan rakenneliittymissä. Alla on tutkimuksen yhteydessä otettuja kuvia, joissa on katkoviivoin merkitty paikallistetut vuotokohdat sekä tutkimuskohteen paikannuskuva merkintöineen.

Kuva 48. Merkkiainetutkimuksessa havaitut vuotokohtat opetustilassa 140.

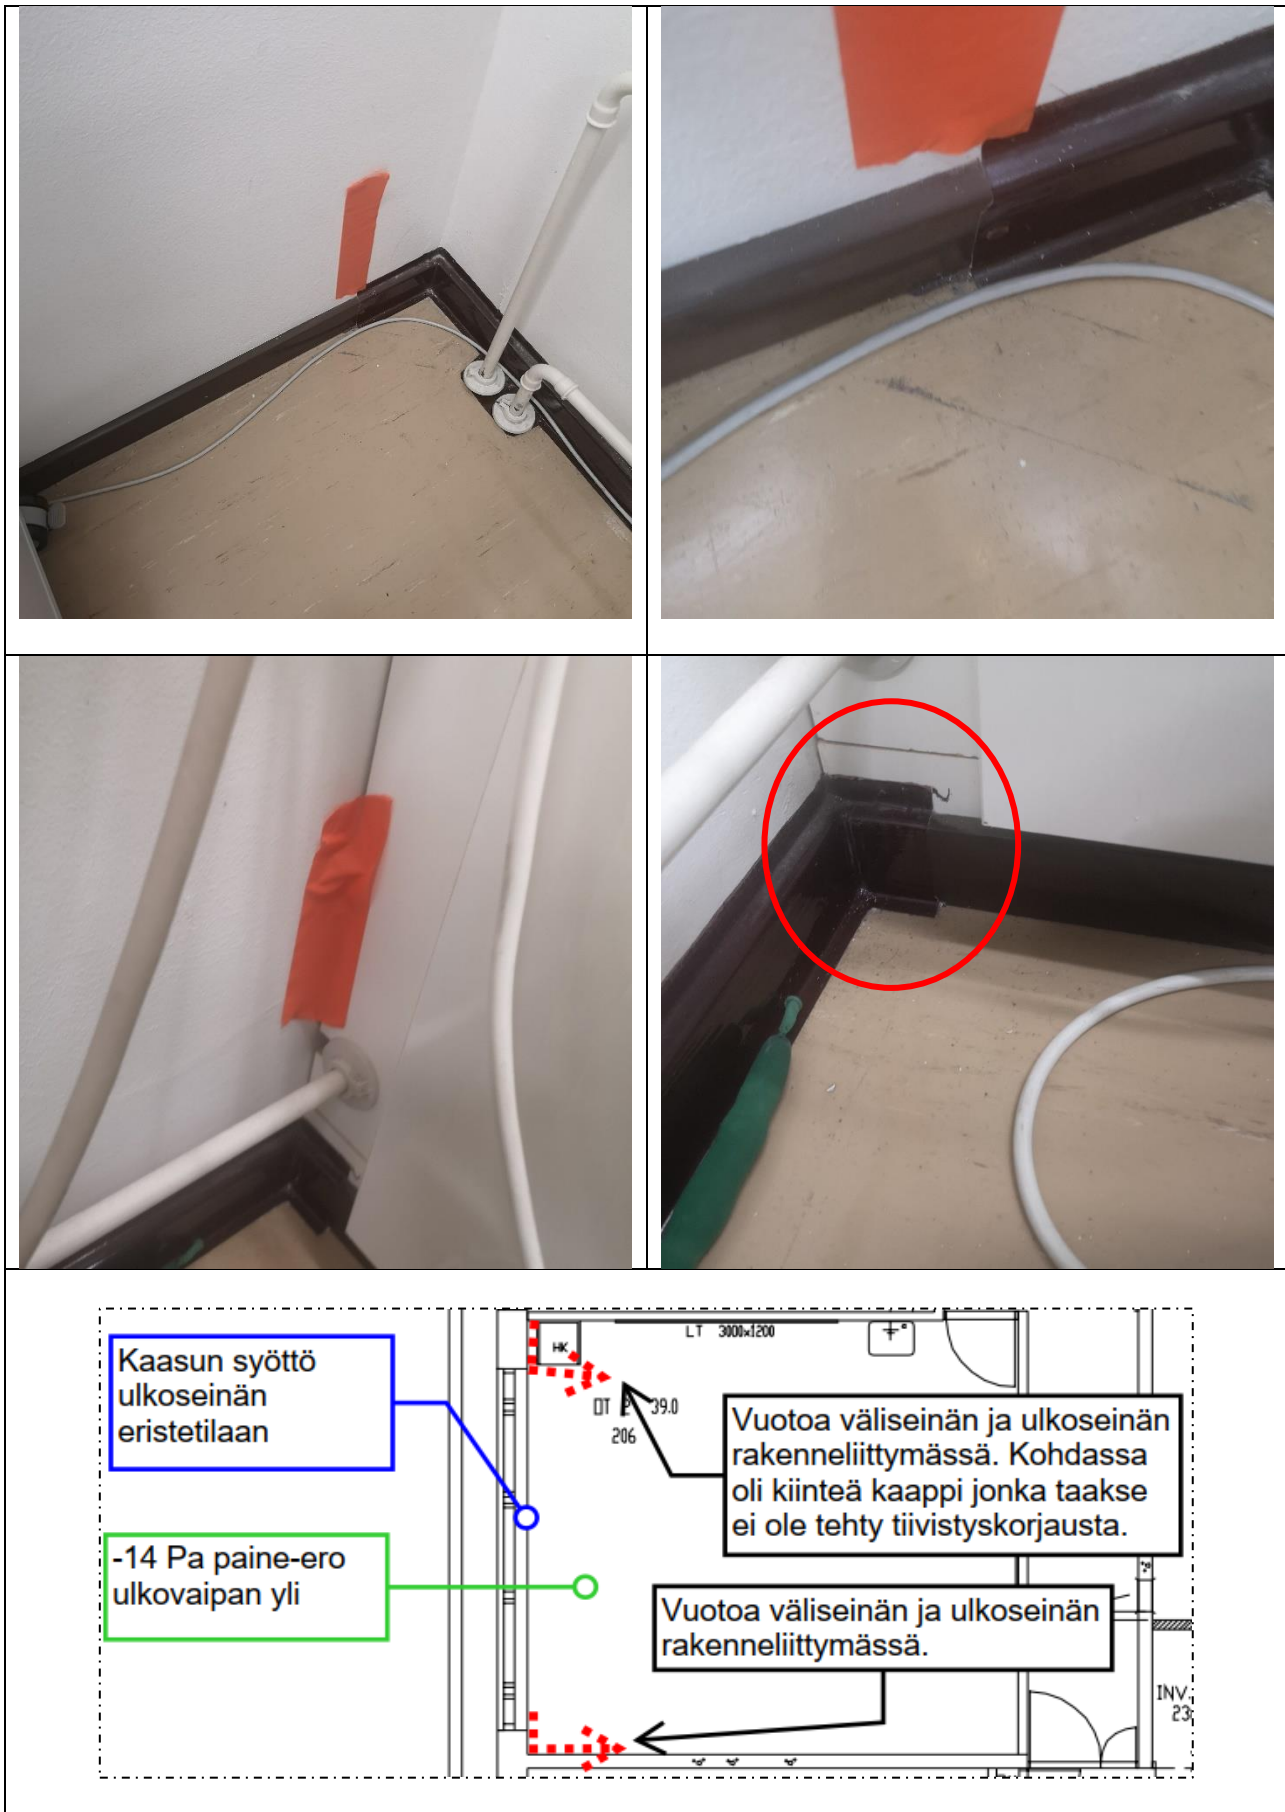
Kuva 49. Merkkiainetutkimuksessa havaitut vuotokohtat opetustilassa 206.

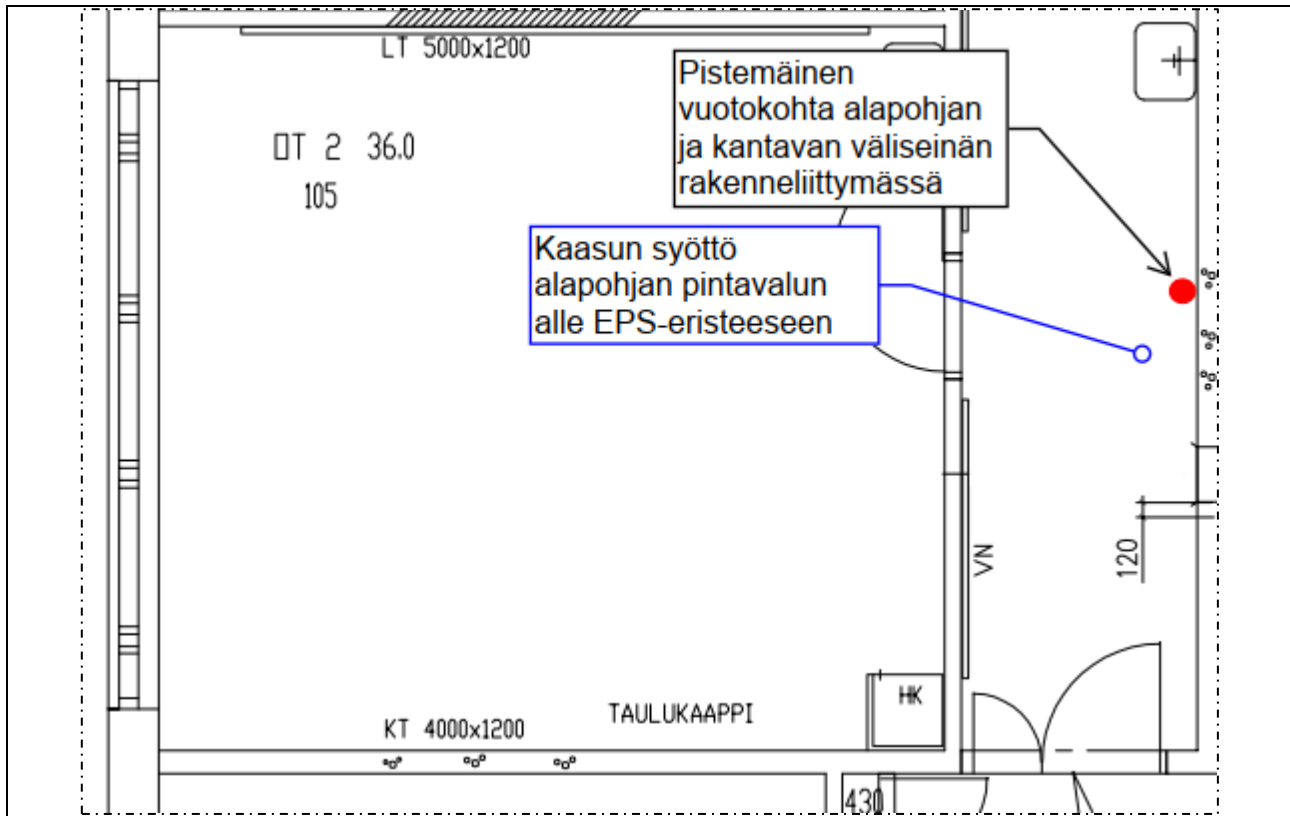
Yksi pistemäinen vuoto paikannettiin merkkiaineanalysaattorilla kantavan väliseinän ja alapohjanrakenneliittymässä. Alla on tutkimuksen yhteydessä otettuja kuvia, joissa on katkoviivoin tai ympyröin merkitty paikallistetut vuotokohdat sekä tutkimuskohteen paikannuskuva merkintöineen.

Kuva 50. Merkkiainetutkimuksessa havaitut vuotokohtat 1. kerroksen käytävätilassa.
