SOILE KARHINEN

MYLLYMÄEN KOULU

Korjaustapaehdotus

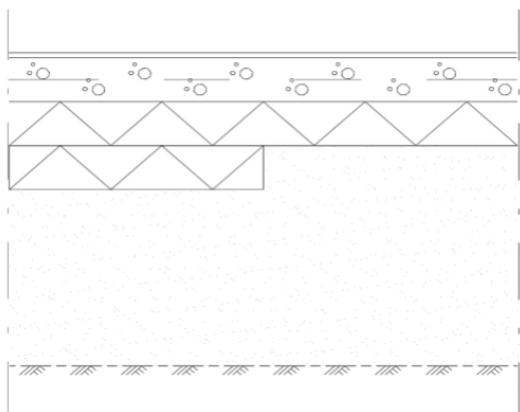
2.3.1 Alapohjarakenne AP1

Alapohjarakenne AP1 on maanvastainen alapuolelta lämmöneristetty betonirakenne.

Kuntotutkimuksessa havaittiin maapohjan olevan hienojakoista maa-ainesta eikä rakenteessa ole kapillaarikatkoa muodostavaa sorakerrosta. Rakenteen alapuolisessa EPS-eristeessä todettiin viite mikrobivauriosta. Tutkimuksissa todettiin maaperän kosteuden nousseen betonilaatan yläpintaan ja vaurioittaneen lattiapinnoitteita. Maaperästä havaittiin ilmayhteys sisäilmaan päin merkkiainekokeella. Tilaaajalta saatujen tietojen mukaan rakennuksessa on todettu radonia.

- Alapohjarakenne uusitaan täyttömaita myöden.
- Kaikki uuden alapohjarakenteen rakenneliittymät ja läpiviennit tiivistetään erillisen tiivistyssuunnitelman mukaisesti.
- Asennetaan radonputkisto.

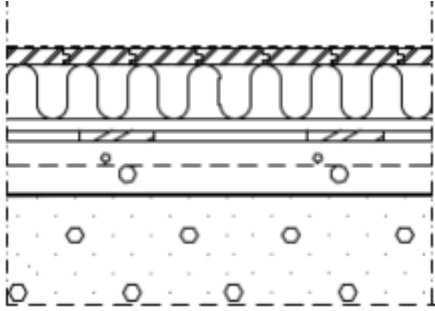
2.3.2 Alapohjarakenne AP2

Alapohjarakenne AP2 on liikuntasalin alapohjarakenne. AP2 on maanvastainen alapuolelta lämmöneristämätön teräsbetoni-laatta, jonka päällä on puukoolattu lattiarakenne.

Tutkimuksissa havaittiin lievää mikrobikasvustoa alapohjarakenteen mineraalivillaeristeessä. Tutkimusraportin mukaan alapohjarakenteeseen on suunniteltu tehtäväksi korjaustoimenpiteitä vuonna 2020. Tilaajalta saatujen tietojen mukaan rakennuksessa on todettu radonia.

- Alapohjarakenne puretaan ja uusitaan maatayttöjä myöden nykymääräysten mukaiseksi.
- Kaikki uuden alapohjarakenteen rakenneliittymät ja läpiviennit tiivistetään erillisen tiivistyssuunnitelman mukaisesti.
- Asennetaan radonputkisto.

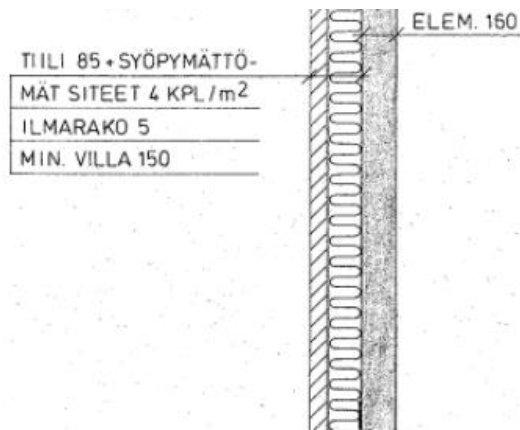
2.6.1 Ulkoseinärakenne US1

Ulkoseinärakenne US1 on tiili-villa-betonirakenne.

Tutkimuksissa havaittiin paikoin betonikuoren alaosissa viitteitä kosteusrasituksesta. Tuuletusrako todettiin puutteelliseksi. Ulkoseinärakenteessa havaittiin ilmapuotoja eristetilasta sisätilaan päin ulkoseinien ja väliseinien liittymissä. Lisäksi havaittiin vähäisiä pistemäisiä vuotoja patterikannakkeiden kohdalla sekä lattia-seinäliittymissä. Ulkoseinän tiilimuurauksen liikuntasaumojen tiivistyksissä havaittiin puutteita. Rakenteen lämmöneristeessä todettiin mikrobivaurioita laajalla alueella.

- Ulkoseinärakenteen tiilimuuraus ja eristeet puretaan, betonikuoren ulkopinta puhdistetaan mekaanisesti. Ulkoseinärakenne uusitaan nyky määräysten mukaisesti.
- Uudessa rakenteessa huolehditaan riittävän tuuletusraon toteuttamisesta sekä tiilimuurauksen liikuntasaumojen tiivistämisestä.
- Betonisen sisäkuoren sisäpinnan alaosien seinäpinnoitteet ja tasoitteet uusitaan.

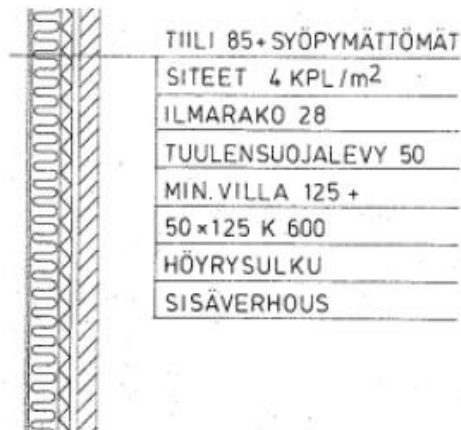
2.6.2 Ulkoseinärakenne US2

Ulkoseinärakenne US2 on matalan osan puurunkoinen ja tiiliverhoiltu ulkoseinärakenne. Rakenteessa on valesokkeli.

Valesokkelirakenne on riskirakenne. Valesokkelin lämmöneristeessä todettiin tutkimuksissa mikrobivaurio. Rakenteen lämmöneristeessä todettiin mikrobivaurioitumista.

- Valesokkelirakenne korjataan kengittämällä ulkoseinän alaosa.
- Lämmöneristeet uusitaan sisäkautta valesokkelirakenteen korjauksen yhteydessä.
