**KOSTEUS- JA SISÄILMATEKNINEN KORJAUSTARVESELVITYS**

PÄÄRAKENNUS  
HEPOLAN KOULU  
22501945-010

## TIIVISTELMÄ

Tutkimuksessa on selvitetty Hepolan koulun päärakennuksen kosteus- ja sisäilmateknistä korjaustarvetta hankesuunnittelua varten.

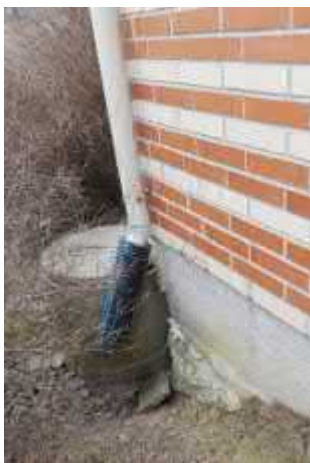
Sadevesiä kerääntyy sokkeleiden vierustalle, vaikka sadevesisyöksyputkien laskuja on yritetty jatkaa pois päin rakennuksesta.

**Kuva 3.** Sadevesien syöksyputkien alaslaskuja on jatkettu, jotta vesi saadaan ohjattua kauemmaksi sokkelin vierustalta.

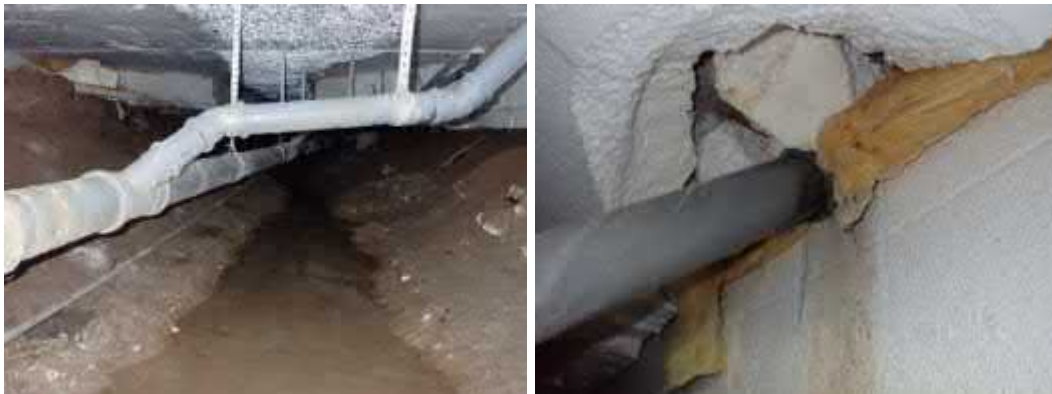
Alapohjan ryömintätila tarkastettiin aistinvaraisesti. Ryömintätilassa on vaurioitunutta puumateriaalia.

**Kuvat 4. ja 5.** Ryömintätilan pohjalle on kertynyt vettä, joka tiivistyy yläpuolisen eristeen pintaan. Alapohjan läpivientejä ei ole tiivistetty ryömintätilan puolelta ilmatiiviisti.

Kantava alapohjan AP1 alustatila ei toimi kosteusteknisesti hyvin. Alustatilan pohjalle on kertynyt vettä ja alapohjan lämmöneristepinnoille on tiivistynyt kosteutta. Maapohjan pinta on paikoin lähellä lämmöneristeitä, mikä heikentää alustatilan tuulettuvuutta ja aiheuttaa kosteusrasitusta alapohjan betonilaataan ja sen lämmöneristekerrokseen. Alustatilan kosteus on aiheuttanut maapohjan pintaan jätetyn puujätteen sekä ja alapohjan alapintaan kiinnitetyn puumateriaalin kastumisen ja mikrobivaurioitumisen.

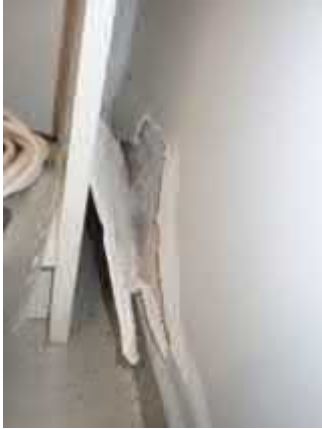
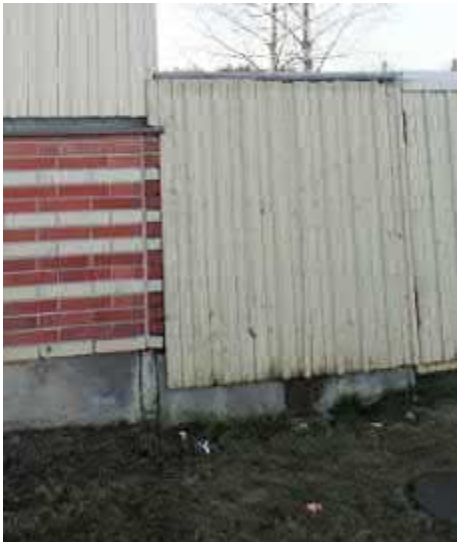
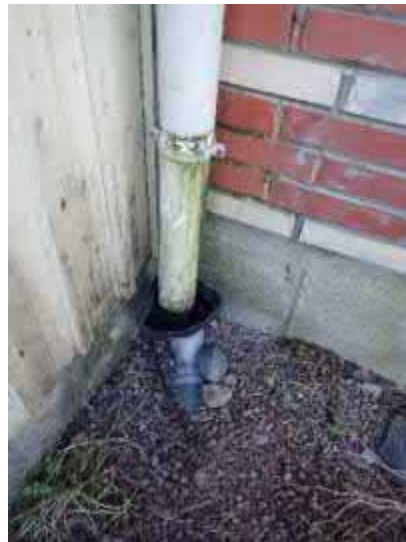
Sisäilman laatua heikentää epäpuhtauksia sisältävät ilmavuodot ulkoseinän lämmöneristetilan mikrobivaurioituneesta rakenteesta huoneilmaan päin. Tilassa 199 ulkoseinän alaosassa maali- ja tasoitepinnan vanha kosteusvauriojälki heikentää myös sisäilman laatua.

Tilassa 199 havaittiin ulkoseinän alaosassa vanha kosteusvauriojälki. Maali- ja tasoitepinta ovat irronneet. Ulkoseinän alaosaa on kastellut pidemmällä aikavälillä ulkoseinän vierelle johdettu sadevesi ja sadeveden pääsy ulkoseinän sisälle mm. sokkelin sauman rakojen kautta. Muutoin ulkoseinien sisäpinnoilla ei ole todettu kosteusvauriojälkiä eikä poikkeavaa kosteutta vuoden 2019 tutkimuksissa. On mahdollista, ettei vuonna 2019 ole havaittu tilan 199 kosteusvauriojälkeä, koska seinäpintaa vasten on huonekaluja.

*Kuvat 9, 10 ja 11. Tila 199. Ulkoseinällä havaittiin merkkejä kosteusvauriosta.*

- tilan 199 ulkoseinän alaosan maali- ja tasoitevaurion korjaus

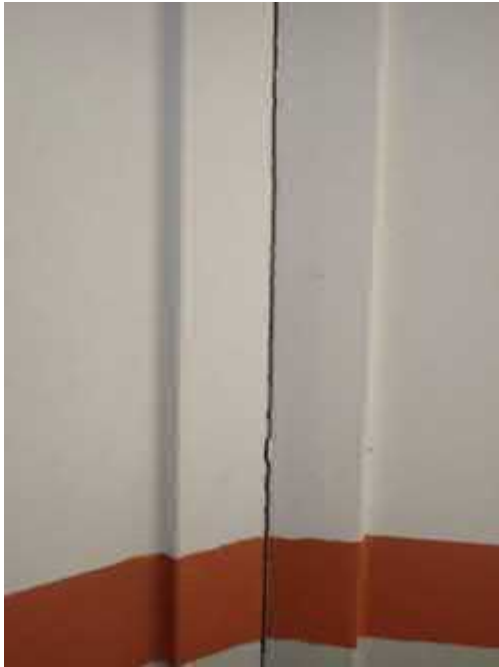
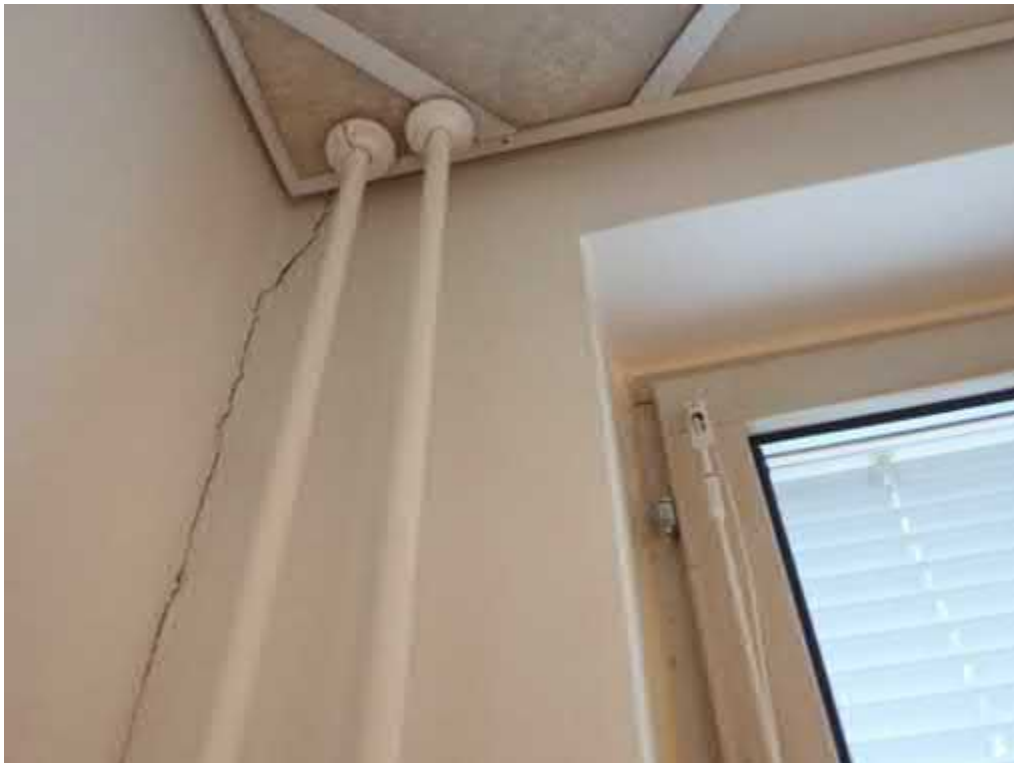
**Kuvat 12 ja 13.** Pääsisäänkäyntiä vastapäätä ulkoseinien liittymässä on sauma auennut.

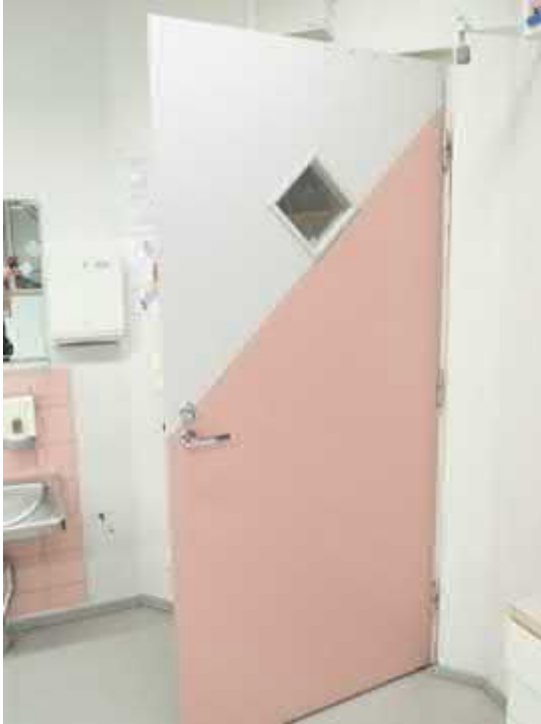
**Kuva 22.** Sisäovien malli. Sisäovissa on todettu irronneita tiivisteitä ja maalipintavaurioita tiloissa 123 ja 138. Tilassa 123 sisäoven karmeissa oli pientä mekaanista vauriota, mutta se ei vaikuttanut oven toimivuuteen

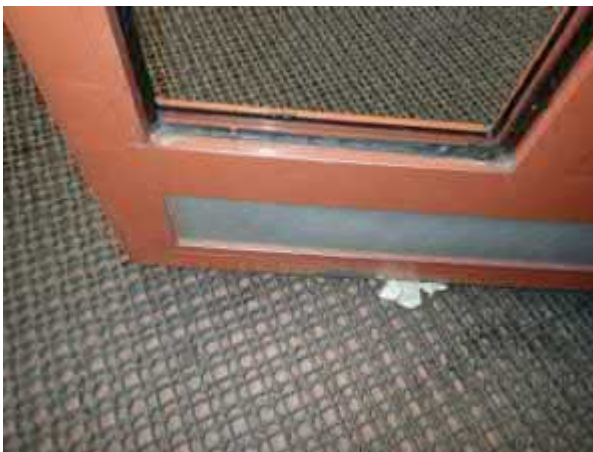
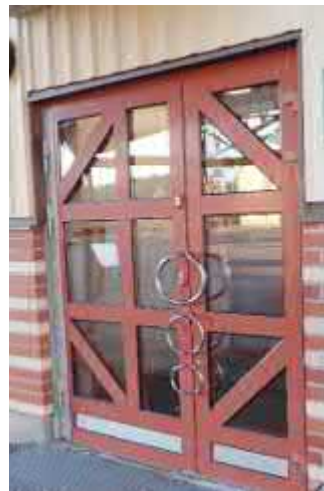
Pistokoeluoontoisesti tarkastettuna ulko-ovien välit rakoilevat ja niiden kautta tapahtuu lämpövuotoja. Ovien pellitysten liittymät ulkoseiniin rakoilevat. Mekaanisesti ovet ovat toimivat. Sisäovissa on maalipintavaurioita, mutta niiden geometriassa ja toimivuudessa ei ole huomautettavaa. Vesikattohavaintojen yhteydessä on todettu (liite 7.4), että kattoikkunoiden tiivisteet eivät ole täysin vesitiiviitä

**Kuvat 23 ja 24.** Ulko-ovien malli. Ulko-ovilehtien välissä on rako, jonka takia ne eivät ole tiiviit ja energiatehokkaat. Ovien ulkoseinäpintoihin kiinnitetyissä peitelistoissa oli rakoja. Muutoin ulko-ovien toimivuudessa ei havaittu puutteita.

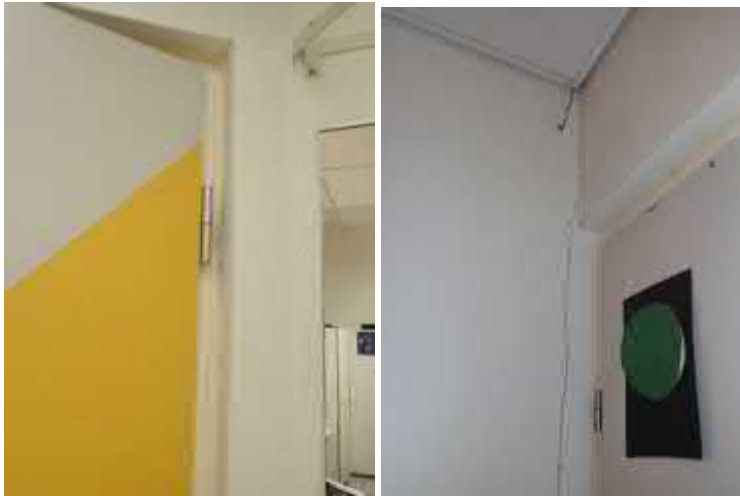
Väliseinärakennepinnoilla ei ole vuoden 2019 kosteuskartoituksessa todettu kohonneita pintakosteusarvoja eikä kosteusjälkiä. Väliseinien liittymissä sisäovirakenteisiin on havaittu halkeamia. Halkeamat eivät vaikuta rakenteen kantavuuteen.

*Kuvat 25 ja 26. Tila 123. Väliovien kohdalla havaittiin väliseinissä pystyhalkeamia.*

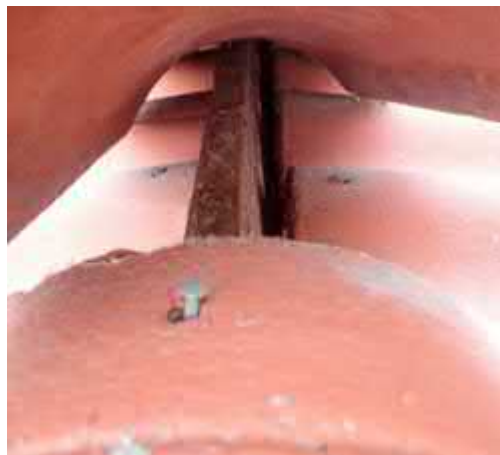
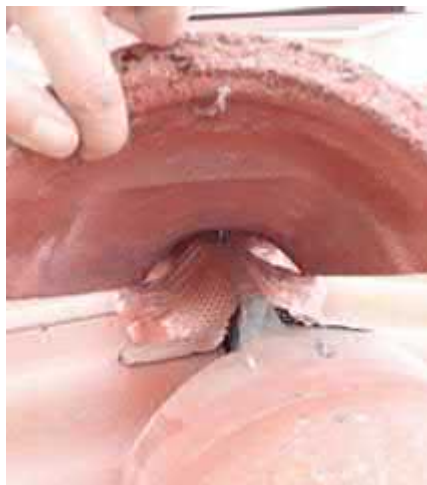
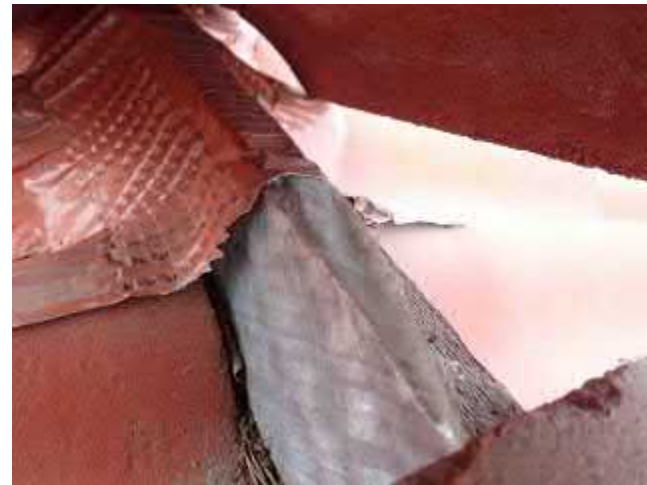
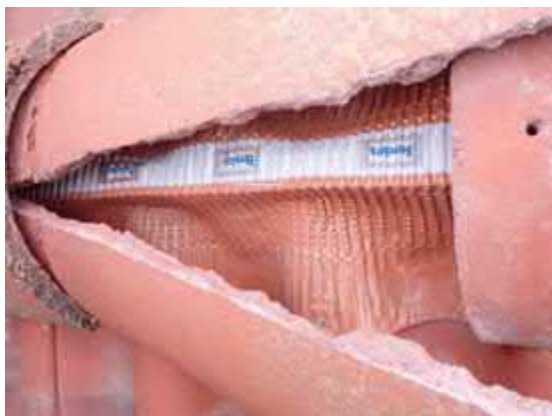
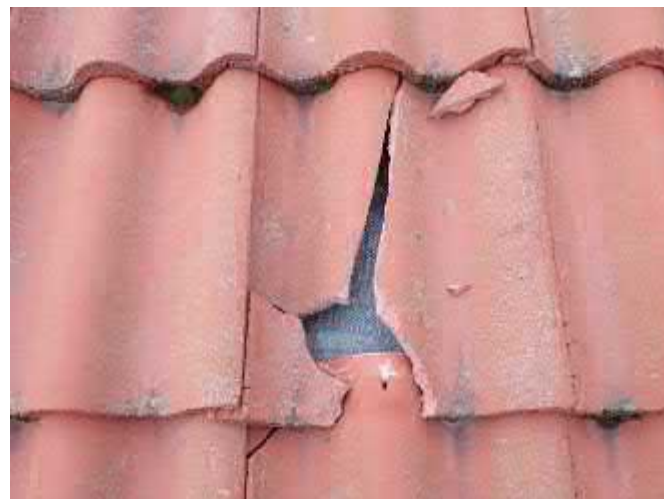
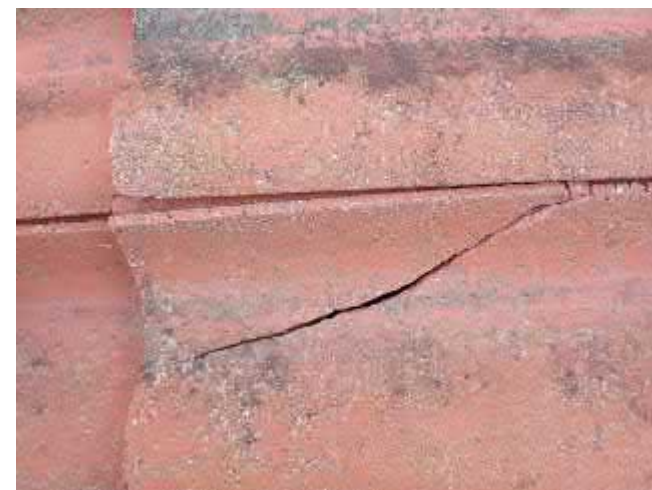
Tiilivesikate- ja aluskatemuovi eivät ole enää vesitiiviitä. Kattotiileissä on halkeamia, vaurioita ja paikoin vajaa tiililimitys, joista sadevesi kertyy aluskatteen ja ruodelautojen päälle valuen yläpohjaan aluskatteen lukuisten reikien ja useiden epäjatkuvuuskohtien takia. Valumavesiä padottuu myös paikoin aluskatteen päälle, koska aluskatteen päällä ei ole kauttaaltaan riittävää tuuletusrimoitusta, joka varmistaisi valumavesien esteettömän kulun aluskatetta pitkin. Lisäksi aluskatemuovin päällä on myös rakennusjätettä (mm. mineraalivillan palasia), joka estää tuulettumista ja valumavesien kulkua tiilivesikatteen ja aluskatemuovin välissä.

Harjatiilien alla on osittain suojamuovia ja osittain se puuttuu.  
Kattotiileissä ja harjatiileissä on paikoittain halkeamia ja vaurioita

- yksittäiset rikkoutuneet kattotiilet tulee vaihtaa ehjiin mahdollisimman nopeasti
- kastuneet lämmöneristeet puretaan ja uusitaan
- yksittäinen kattotuolin liittymän lahovaurio tuetaan väliaikaisesti
- tilassa 202 ontelolaatan vaakahalkeaman merkittävyyden arviointi rakenteen kantavuuteen rakennesuunnittelijan toimesta
- yläpohja- ja vesikattokorjauksen suunnittelu on suositeltava käynnistää pikimmiten, koska rakenteisiin kohdistuu jatkuvaa kosteusrasitusta

- vesikate ja sen aluskaterakenteet sekä räystäspellitykset uusitaan
- räystäiden otsalaudat ja aluslaudat uusitaan lahovaurioituneilta osin. Puiset julkisivupinnat huoltomaalataan
- yläpohjan lämmöneristemateriaali poistetaan ontelolaatan yläpintaan asti, yläpohjaan asennetaan uusi ja kuiva lämmöneriste. Kattotuolien kosteusjäljet poistetaan
- yläpohjan alapinta (ontelolaattojen saumat ja liittymät ympäröiviin rakenteisiin) tehdään ilmatiiviiksi

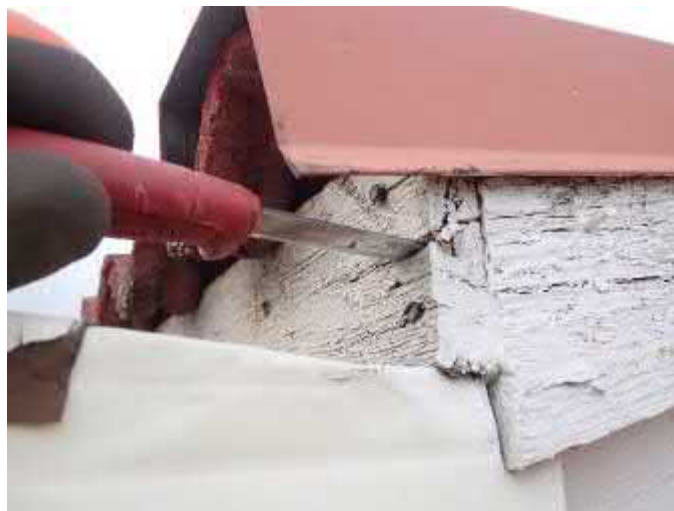
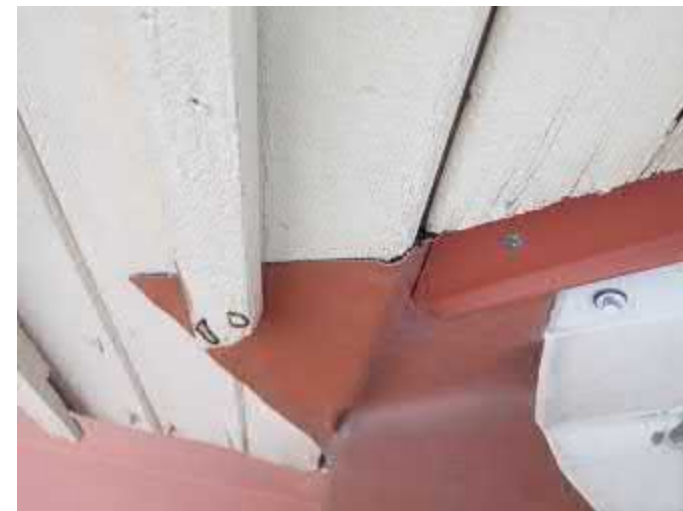
Räystään otsalautoissa lahovaurioita  
Pellitusten liittymät eivät ole vesitiiviitä

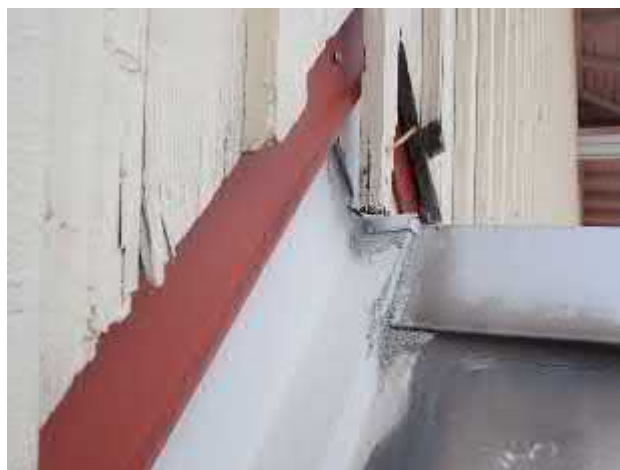
Julkisivulaudoituksen kunnossa ei ole ollut pääosin huomautettavaa. Kuten kuvakoosteiliitteessä 7.3 on todettu, rakennuksen päätykolmion kohdalla julkisivulaudoitus on lahoaurioitunut vesikaton pellitysten liittymäkohdassa.

Päätykolmion kohdalla julkisivulaudoituksen  
alaosa on lahovaurioitunut.

- vähimmäiskorjaustapa on huoltomaalata julkisivujen puupinnat. Päätykolmion ja mahdolliset muut puisten julkisivujen lahovauriot korjataan. Tässä korjaustavassa ulkoseinän tuulensuojapintaa vasten jää ikkunoiden keskiosien liittymiin muovikalvot, jotka voivat paikallisesti heikentää ulkoseinän kosteusteknistä toimivuutta. Lisäksi teräsbetonikuoren ulkopintaan jää puukuitulevyjen palasia. Korjausvaihtoehdossa hyödynnetään julkisivun käyttöikä loppuun
- täysin riskitön korjausvaihtoehto on purkaa julkisivurakenteet lämmöneristekerrokseen teräsbetoniseinän ulkopintaan asti, uusia lämmöneristeet ja julkisivurakenteet

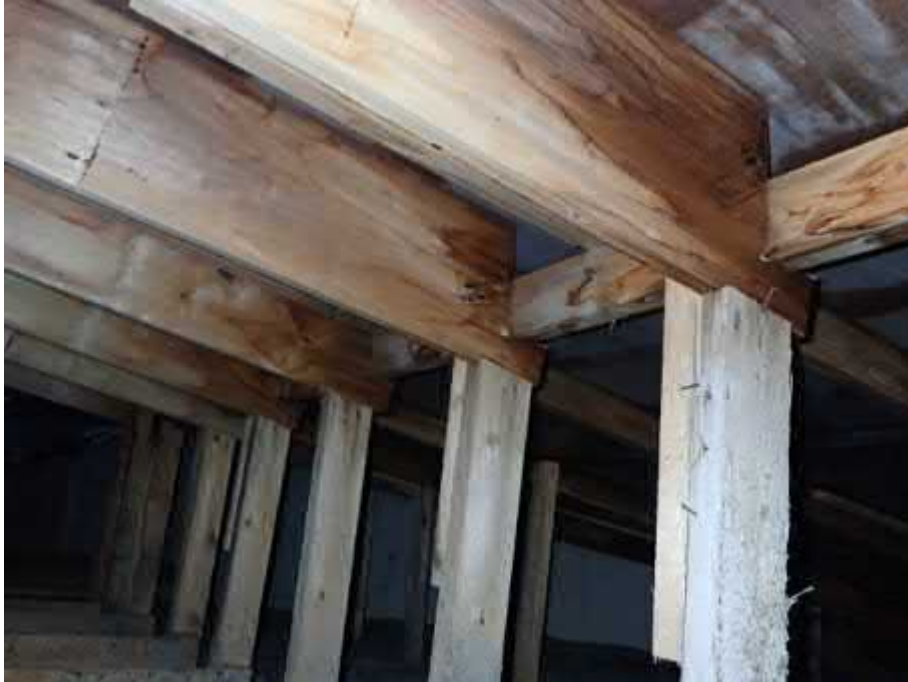
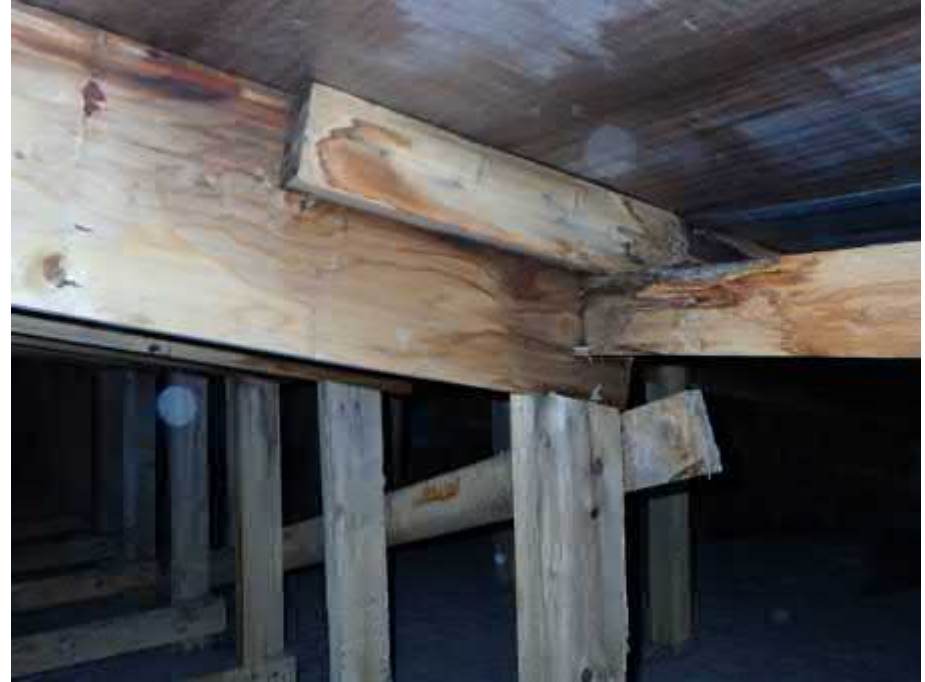
Tiilivesikatteen ja aluskatemuovin vesivuodot ovat aiheuttaneet puisten kattotuolien ja ruuteiden toistuvaa ja laajaa kastumista sekä paikoin lahovaurioitumista. Vesivuodot ovat kastelleet monin paikoin ja toistuvasti yläpohjan lämmöneristeitä. Sisäkattopinnoilla ei ole todettu vesivuotojälkiä, minkä perusteella yläpohjan lämmöneristeiden kosteudensitomiskyky ja yläpohjan ontelolaatan päälle asennettu muovikalvo ovat toistaiseksi estäneet veden pääsyä sisäkattorakenteisiin.

Puiset kattotuolit ovat paikoin pahasti kastuneita ja niissä on kosteusjälkiä. Kattotuoleissa havaittiin yksittäinen lahovaurio

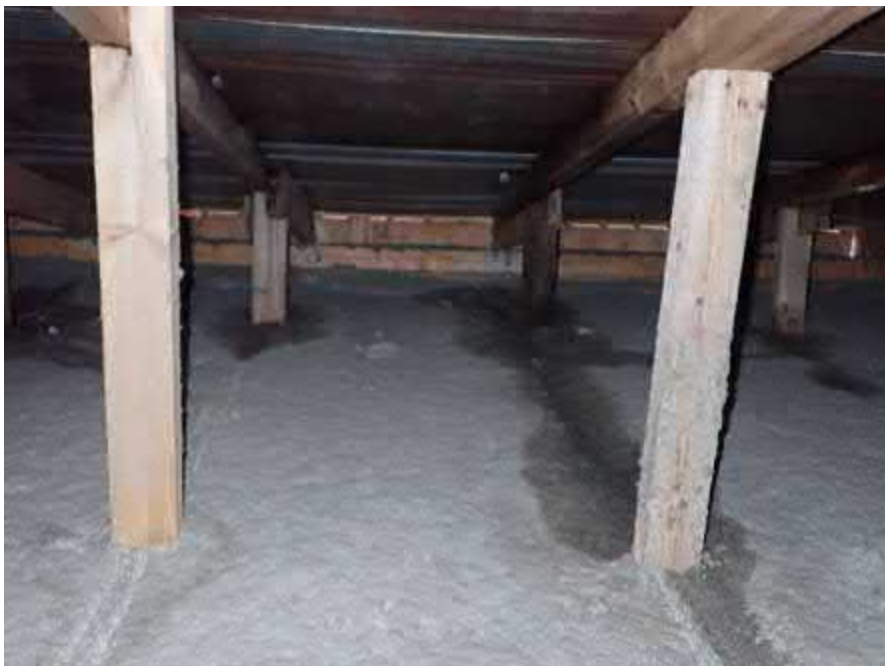
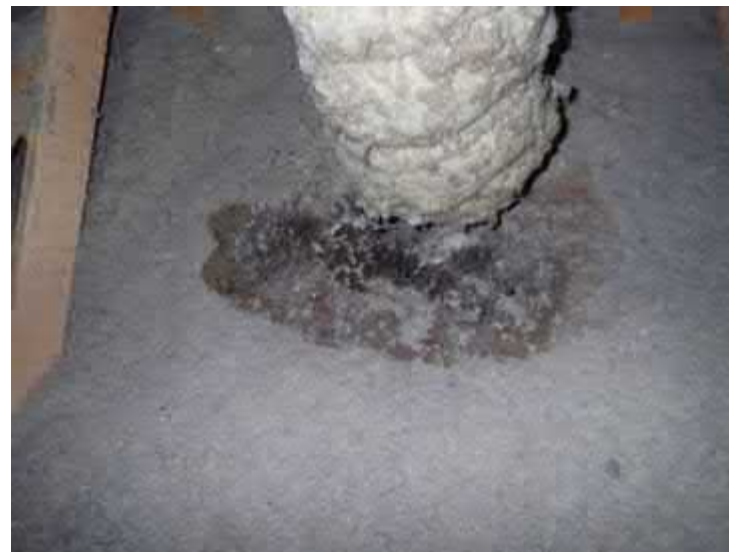
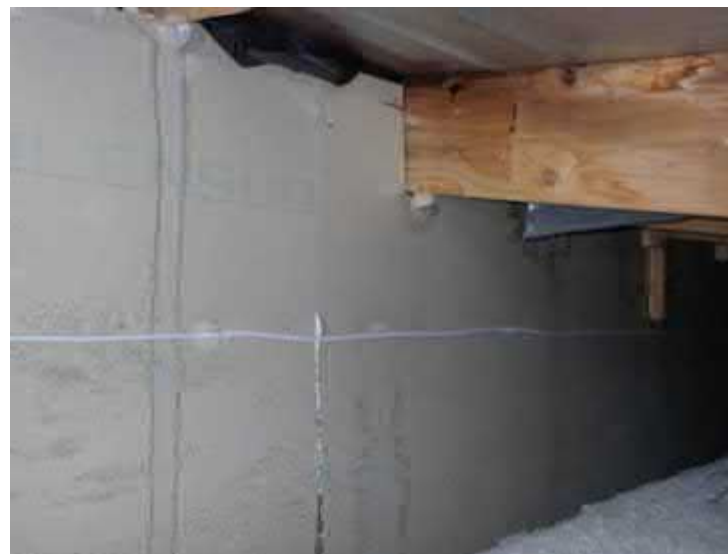
Lämmöneristevilla on paikoin pahoin kastunut aluskatteen vuotojen takia

Kipsilevyseinissä on kosteusjälkiä

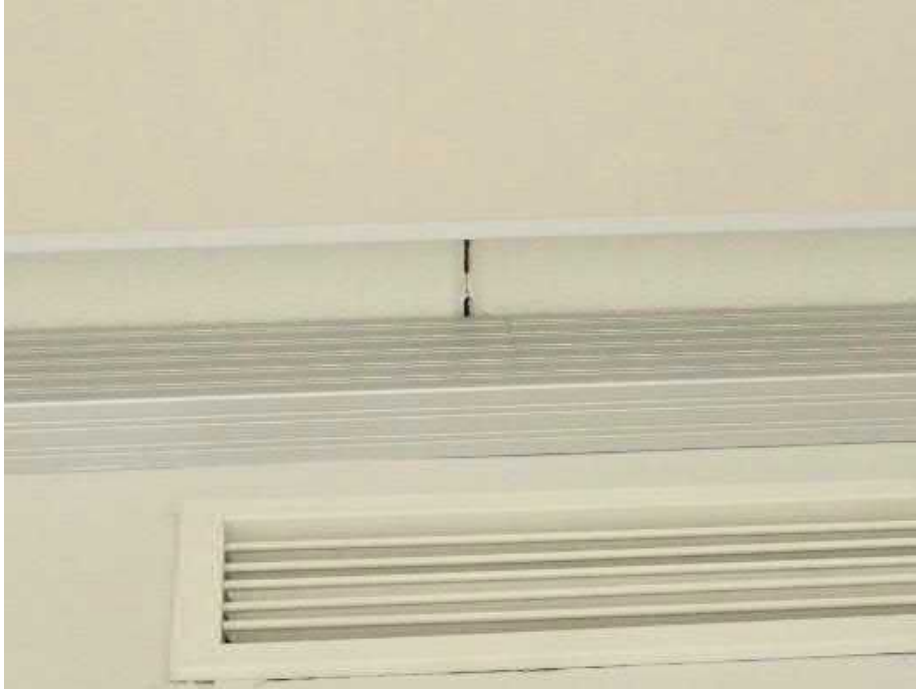
Katon ontelolaatan saumat auki

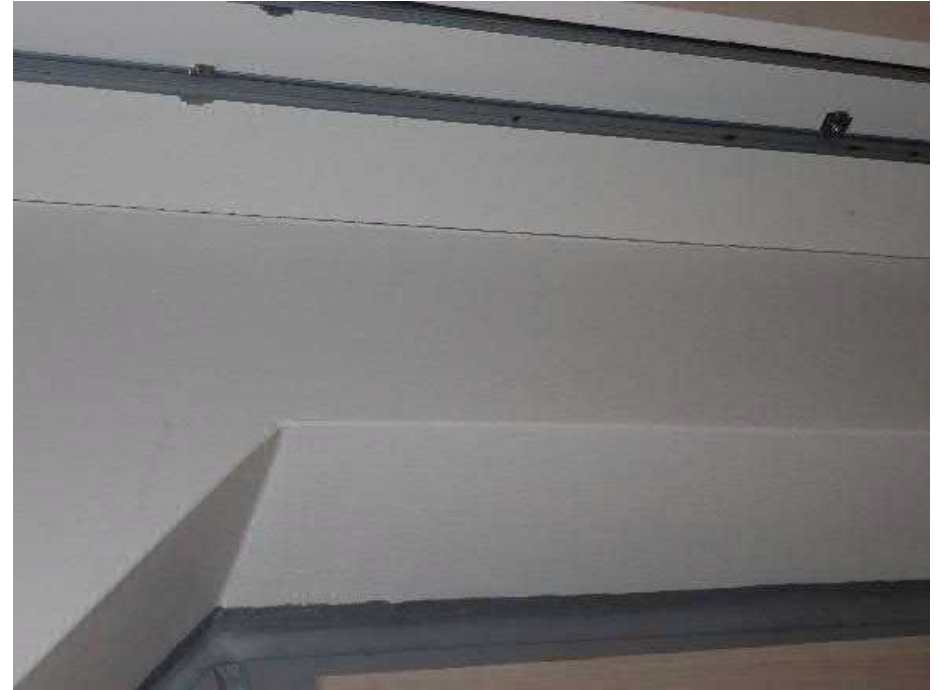
Tilassa 202 ulkoseinän ja katon liittymässä halkeama

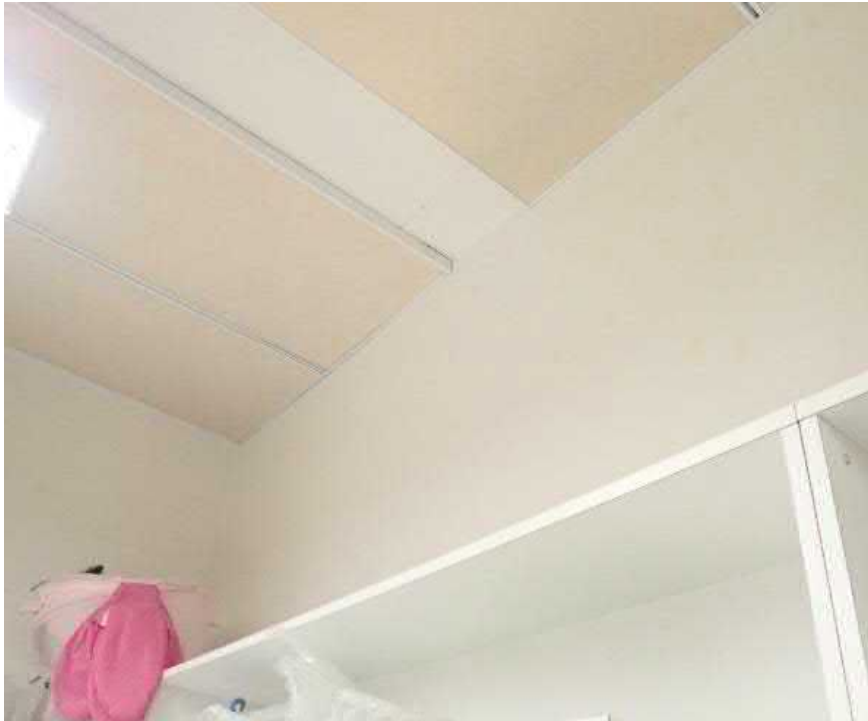
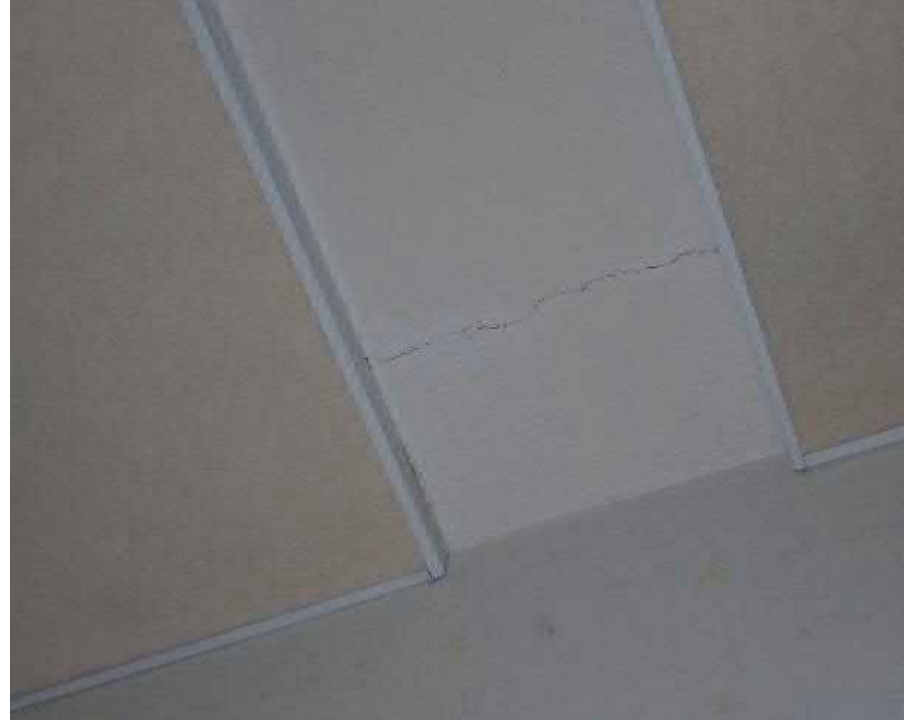
Tilassa 202 on todettu ontelolaatan sisäpinnassa yksittäinen vaakahalkeama, joka voi viitata rakenteen kantavuuden heikentymiseen.

Tilassa 202 katon ontelolaatoissa vaakahalkeama

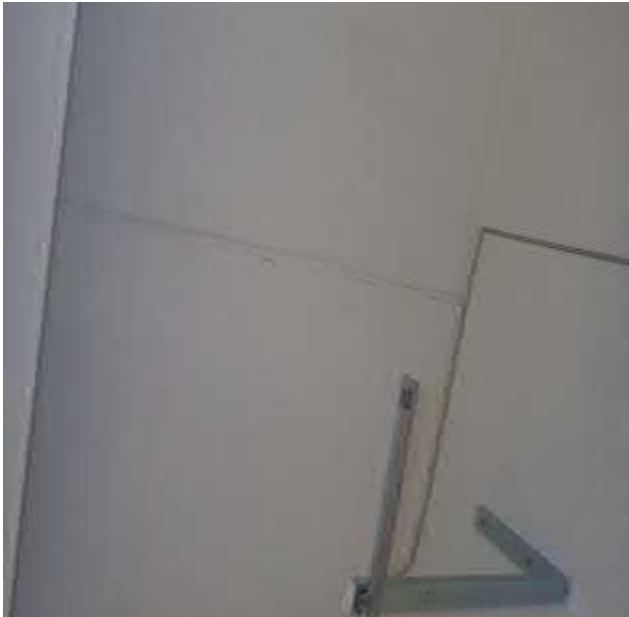
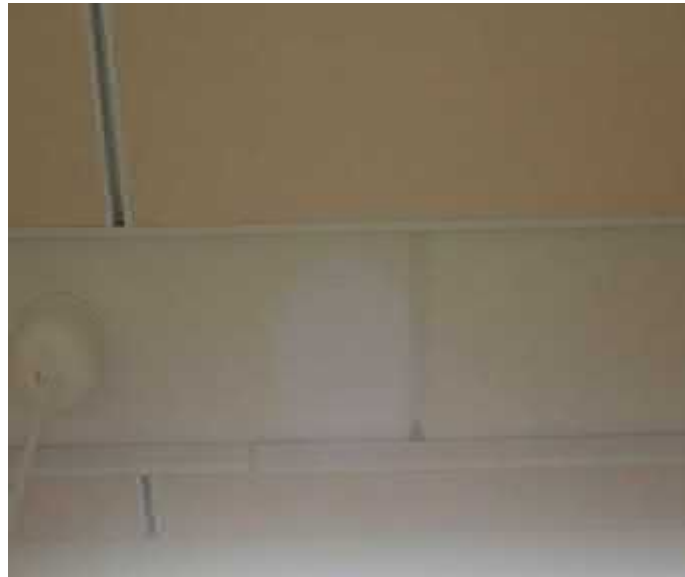
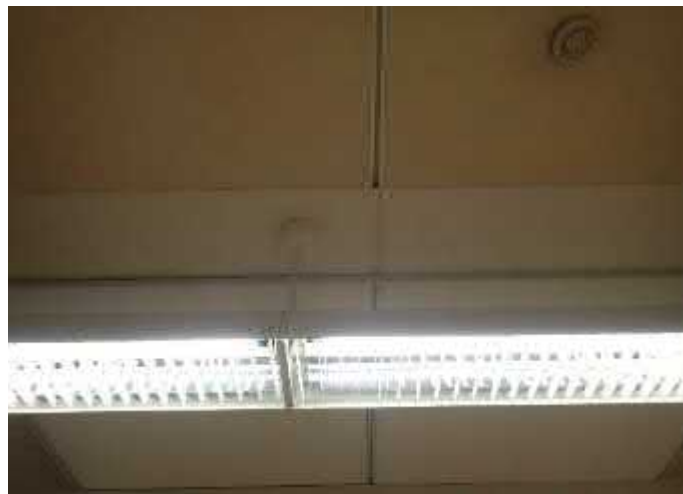
Tiloissa 123, 192 ja 181katon ontelolaattojen saumat ovat tiivistämättä

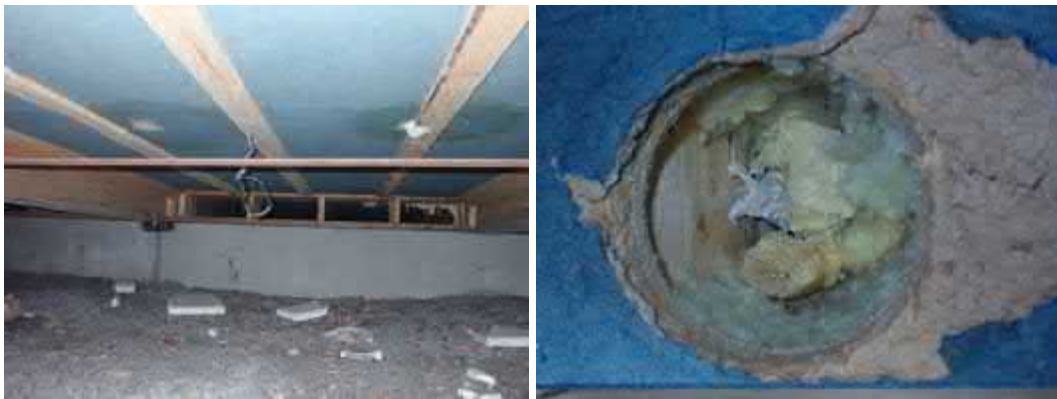
Alapohjassa runkoleijonalevyn alapinnoilla on vanhoja kosteusjälkiä poistettujen taloteknisten läpivientien kohdilla.

**Kuvat 9 ja 10.** Alapohjassa on vanhoja kosteusjälkiä läpivientireikien kohdilla.

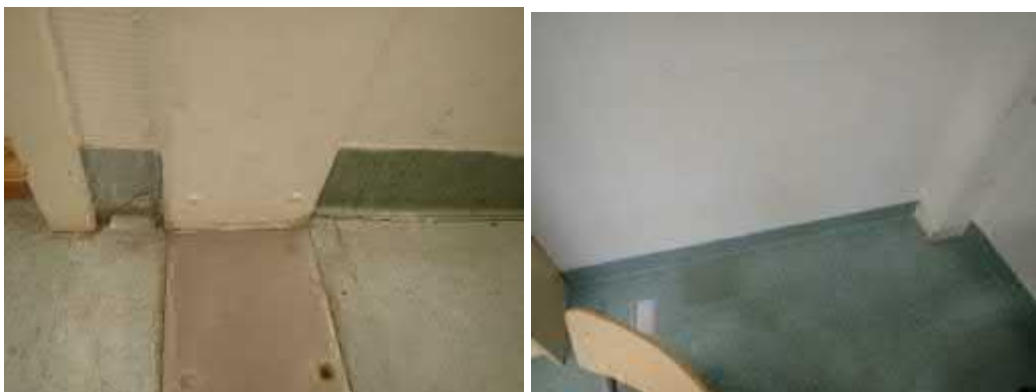
**Kuvat 12 ja 13.** Pinnoitteen seinäliittymässä on paikoin halkeamia ja koteloinnin alaosa on vaurioitunut.

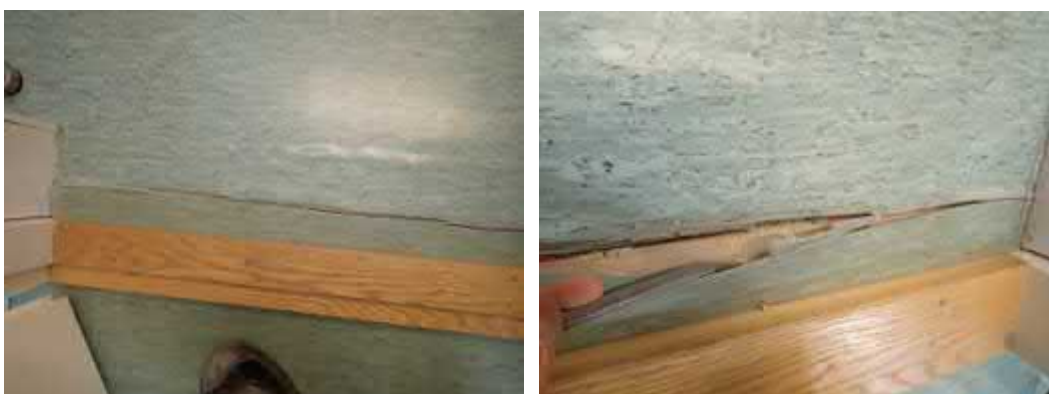
**Kuvat 14 ja 15.** Pinnoite on irti lattiasauman kohdalla.

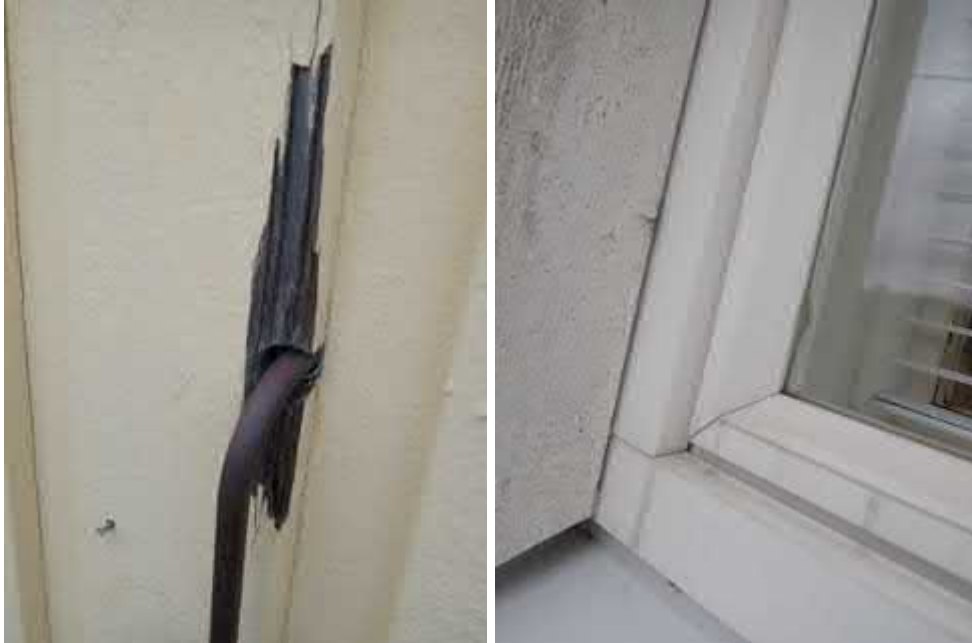
Rakennuksen julkisivu on pääosin hyvässä kunnossa. Ulkoseinän julkisivulaudoituksessa on vaurioita IV-koneiden vedenpoistoputken kohdalla. Ikkunat ovat ulkoapäin hyvässä kunnossa. Sokkelissa havaittiin paikoin pieniä halkeamia.

**Kuvat 19 ja 20.** Ulkoseinän julkisivulaudoitus on vaurioitunut IV-koneiden vedenpoistoputken kohdalla. Ikkunat ovat ulkoapäin hyvässä kunnossa.

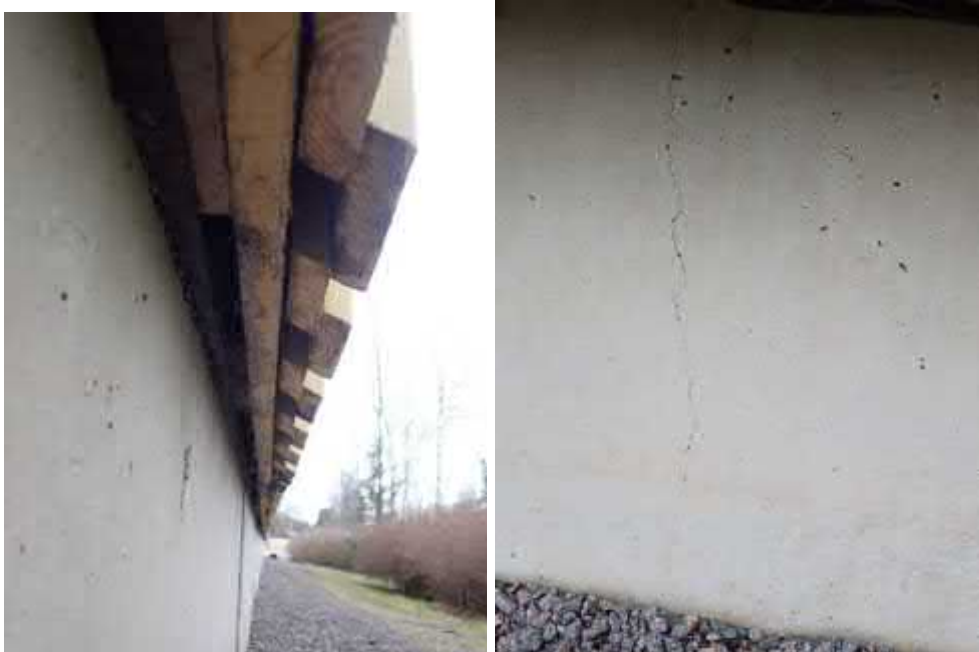
**Kuvat 21 ja 22.** Ulkoverhouslaudoitus. Sokkelissa on havaittavissa paikoin halkeamia.

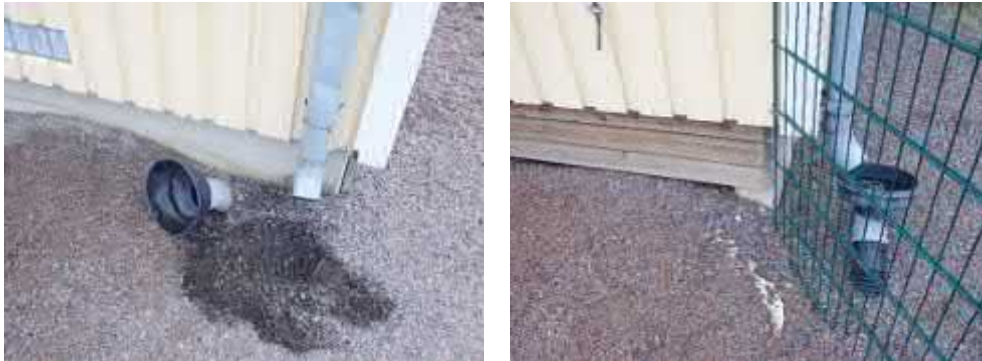
**Kuvat 23 ja 24.** Sadevettä ohjautuu sokkelin vierelle.

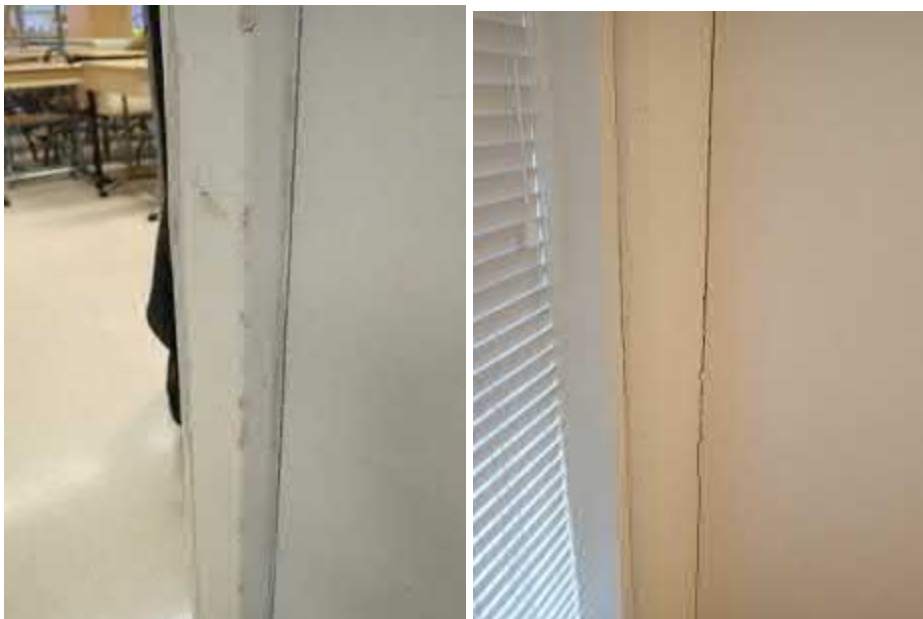
Ovi- ja ikkunakarmeissa on paikoin liitokset auenneet. Ikkunoiden sisäosissa ei havaittu kosteusjälkiä.

**Kuvat 28 ja 29** Sisäovien ja ikkunoiden liittymissä on paikoin halkeamia.

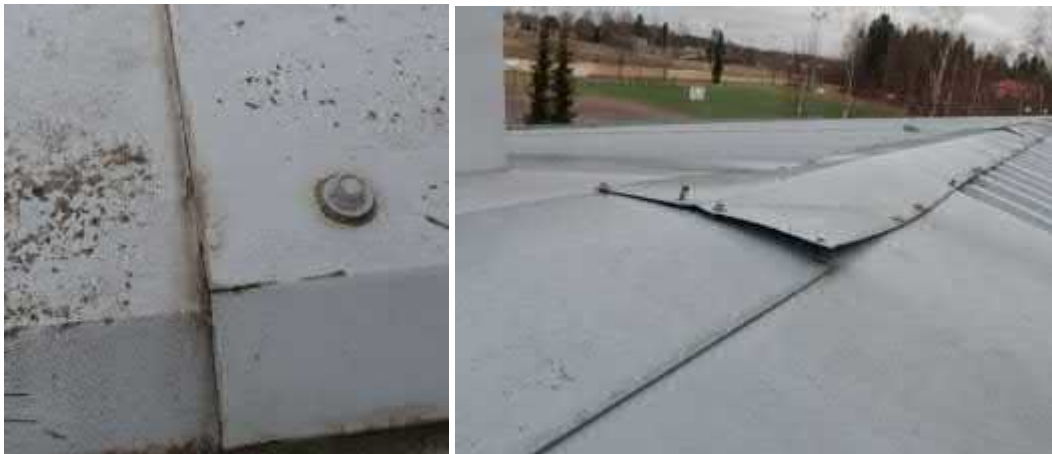
Harjapellin liittymien kittaukset ovat halkeilleet ja ruuvit ovat paikoin irti tai ruosteessa. Harja- ja katepellin raot on paikoin täytetty vaahtomuovilla. Aukinaisissa kohdissa aluskattetta ei ole limitetty pellin alle. Kulkusillan kiinnitykset ovat ruostuneet. Päätelaitteiden kohdalla peltikate on sammaloitunut ja räystäslaudoituksessa on paikoin kosteusvaurioita.

**Kuva 30.** Harjapellin liittymien kittaukset ovat halkeilleet ja ruuvit ovat paikoin irti tai ruosteessa.

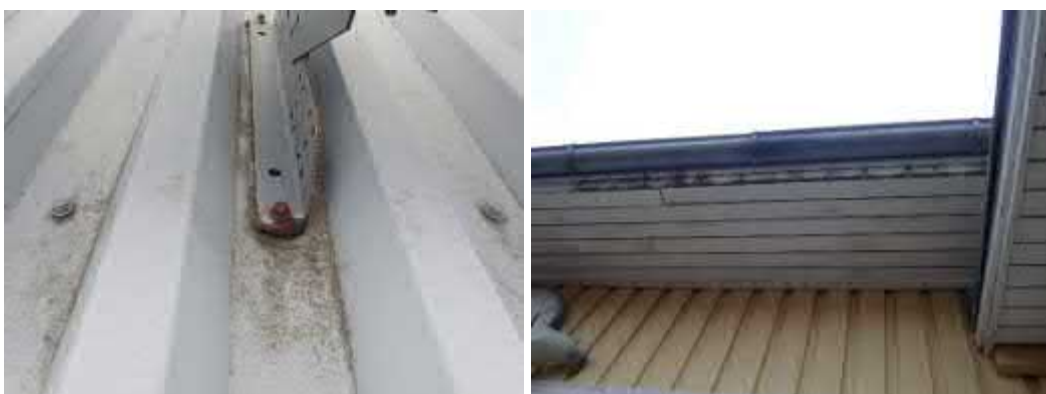
**Kuva 35.** Kulkusillan kiinnitykset ovat ruostuneet. Räystääkourujen viereinen lauta on vaurioitunut.
