MÄNTSÄLÄN KUNTA, SOILE KARHINEN

MYLLYMAEN KOULU

Kosteus- ja sisäilmatekninen kuntotutkimus

5.5.2020

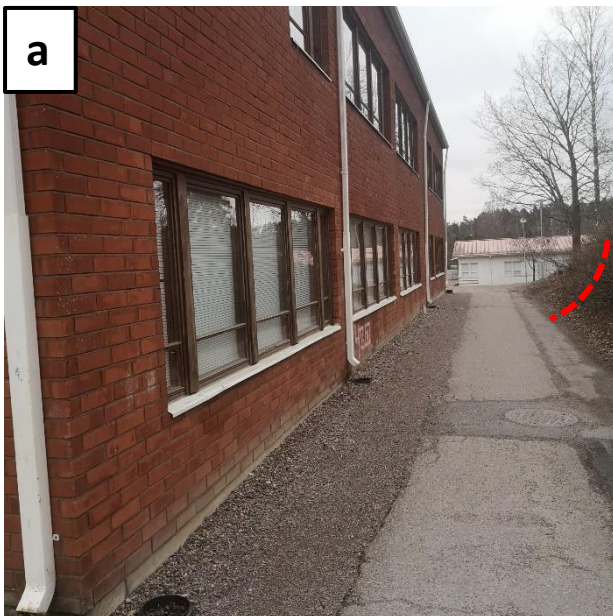
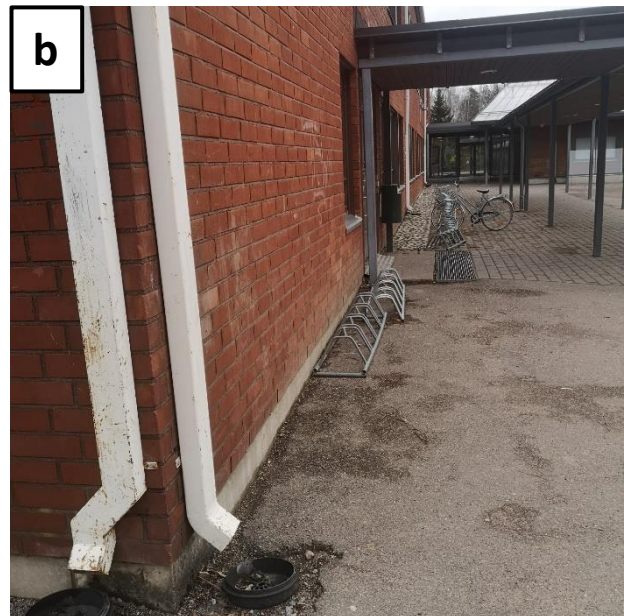
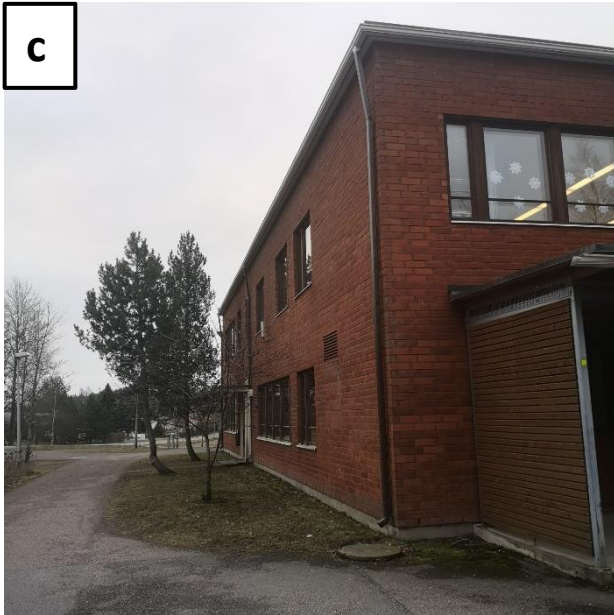
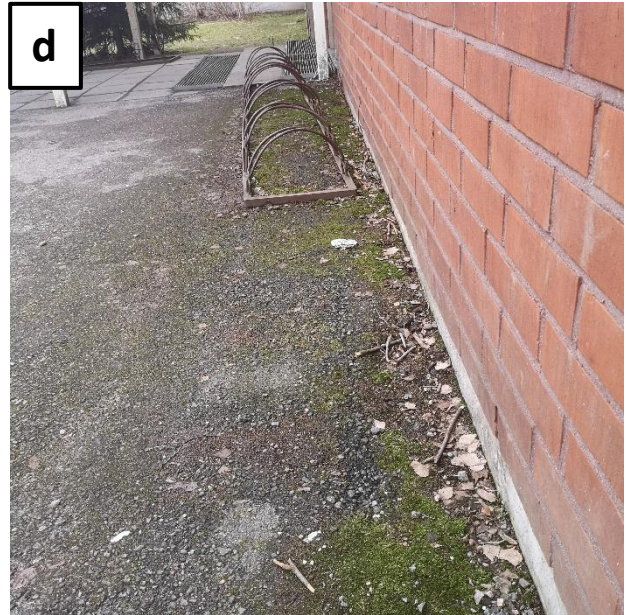
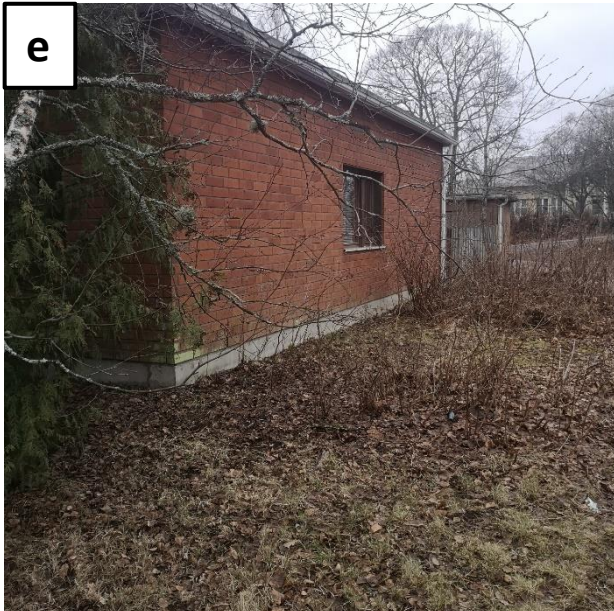
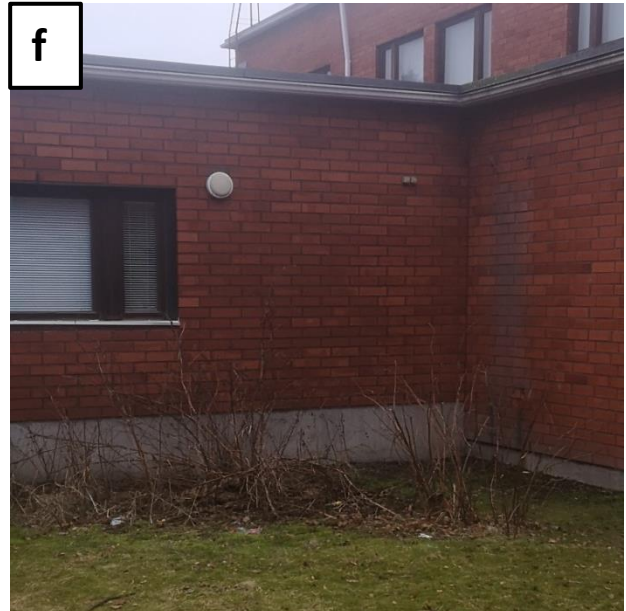
Rakennuksen vierusmaa on paikoin erotettu karkealla soralla tai kiveyksellä ympäröivästä nurmialueesta tai asfaltoiduista kulkuväylistä. Rakennuksen luoteisen julkisivun yksitasoisella rakennusosalla ei ollut sokkelin vieressä vastaavaa sepelikaistaa, vaan nurmikkoalue on suoraan kiinni sokkelissa. Sisäpihan puolella rakennuksen piha-alue on asfalttipäällysteinen ja katoksen kohdalla maanpinta on päällystetty pihakiveyksellä. Sisäpihalla rakennuksen vierusta on pääasiassa erotettu kiveyksellä, mutta paikoin asfaltti on suoraan kiinni sokkelissa.

Kuvat 2a...f. Rakennuksen vierustoilta otettuja kuvia. Kuvassa a on lounaan puoleisen julkisivun yleiskuva, jossa maanpinta viettää voimakkaasti rakennuksen viereistä kävelyväylää kohden ja samaisella seinustalla esiintyy voimakasta maakellarimaista hajua. Kuva b on otettu kaakon puoleiselta julkisivulta, kuva c koilliselta sivulta ja kuva d luoteen puoleiselta julkisivulta. Kuvissa e ja f on havaintoja luoteen puoleisella osalla olevasta yksitasoisesta rakennusosasta.

Tonttialueen ja rakennusvierien maanpinta tulee profiloida niin, ettei pintavesien aiheuttama kosteuskuorma ulkoseinien alaosiin aiheuta vaurioita rakenteisiin.

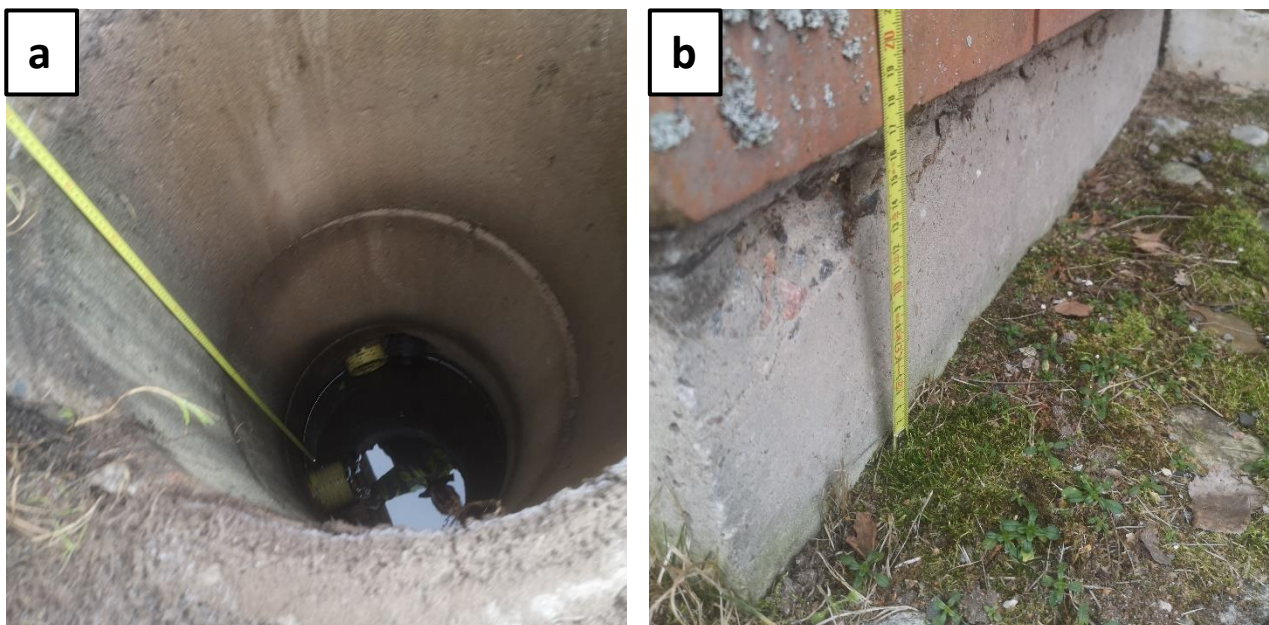
Kenttätutkimuksen havaintojen ja yhden salaojakaivon mittaustulosten perusteella salaojaputket sijaitsivat n. 1,7 metriä lattiapinnan korkotason alapuolella. Salaojajärjestelmän korkotasot kuitenkin vaihtelevat sijainnista riippuen.

Kuvat 3a ja b. Salaojakaivon ja -putkien korkotason tarkasteluja.

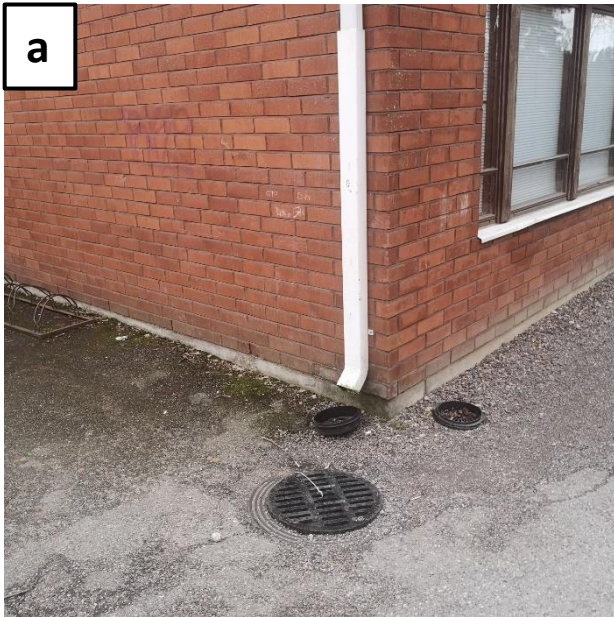
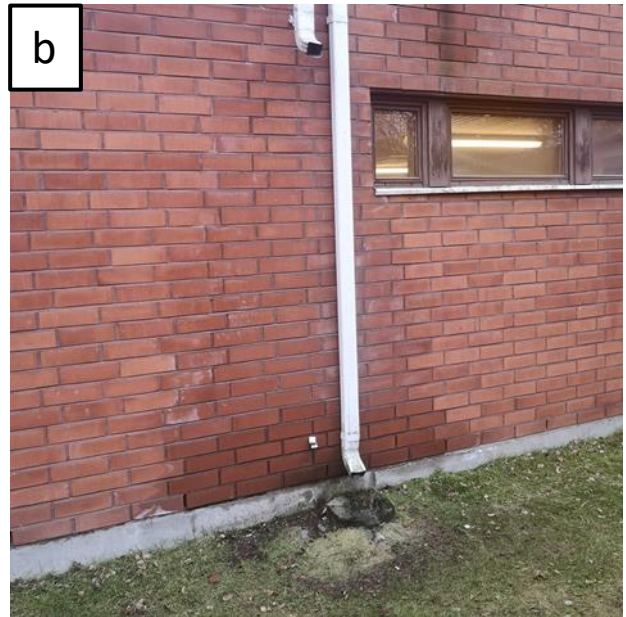
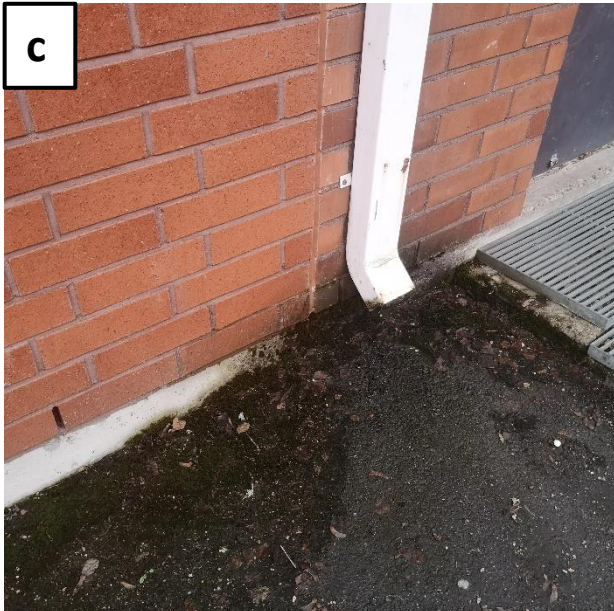
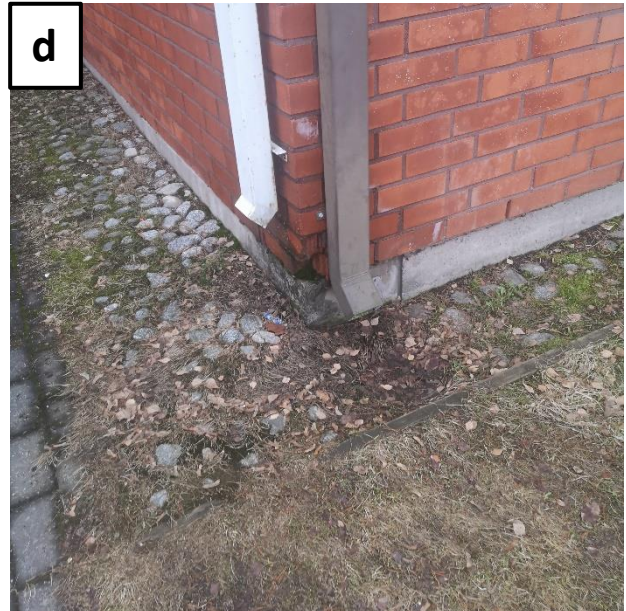
Kuvat 4a...d. Kattovesien sadevesijärjestelmiä on osin uusittu, mutta tonttialueen pintavesien ohjaukseen asennettuja sadevesiviemäreitä on melko vähän. Osa kattovesistä valuu edelleen rakennuksen vierustoille rännikaivojen puuttuessa.

Asiakirjatarkasteluissa ja kenttätutkimusten yhteydessä havaittiin lähivuosien aikana tehtyjä parannuksia, joissa kattovesien ohjausta on uusittu/korjailtu. Kuitenkin osa syöksytorvista purkaa vedet edelleen rakennuksen vierustalle. Tontin pintavesien ohjaus ja sadevesiviemäröinti on toteutettu puutteellisesti, mikä lisää huomattavasti kosteusrasitusta rakennusten ulkoseinien alaosiin, sokkeliin ja perustuksiin.

- Sadevesien ohjausta syöksytorvilta sadevesijärjestelmään parannetaan.
- Sokkeleiden ulkopinnan routasuojaus ja kosteuseristys uusitaan.
- Vaurioituneet sokkelihalkaisun eristeet uusitaan.

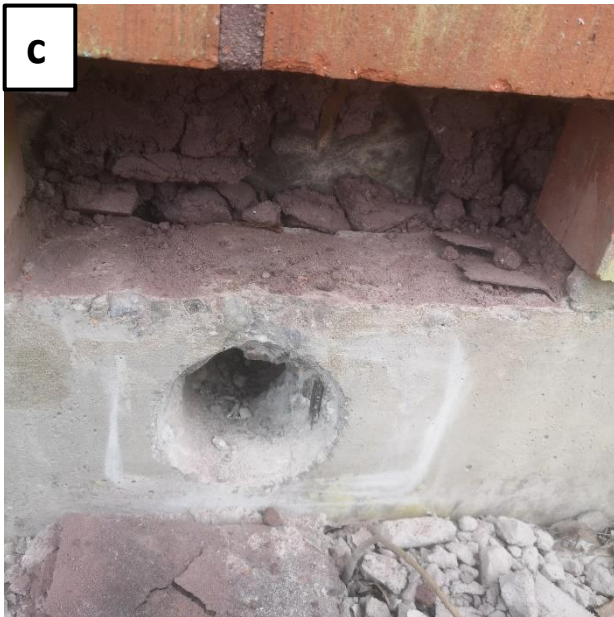
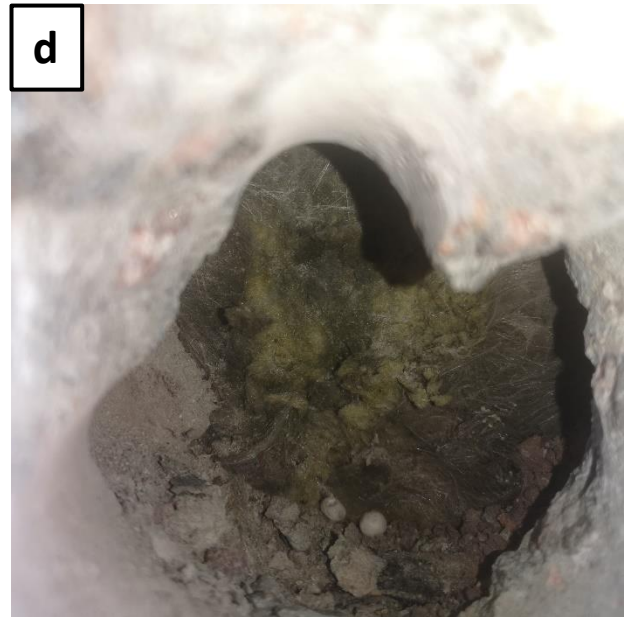
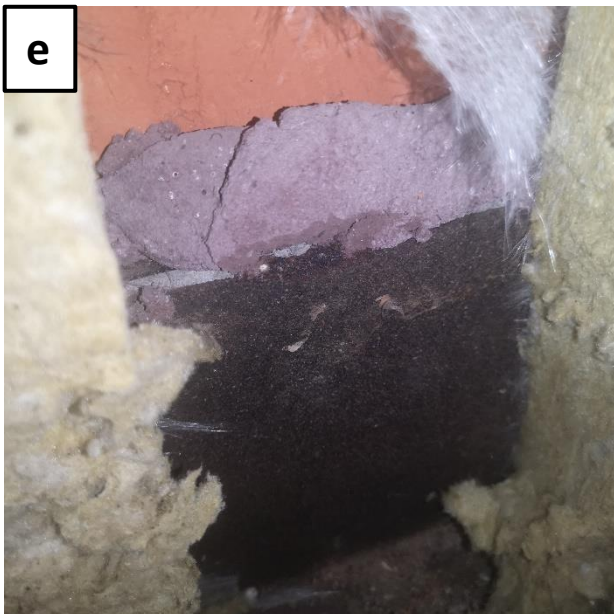
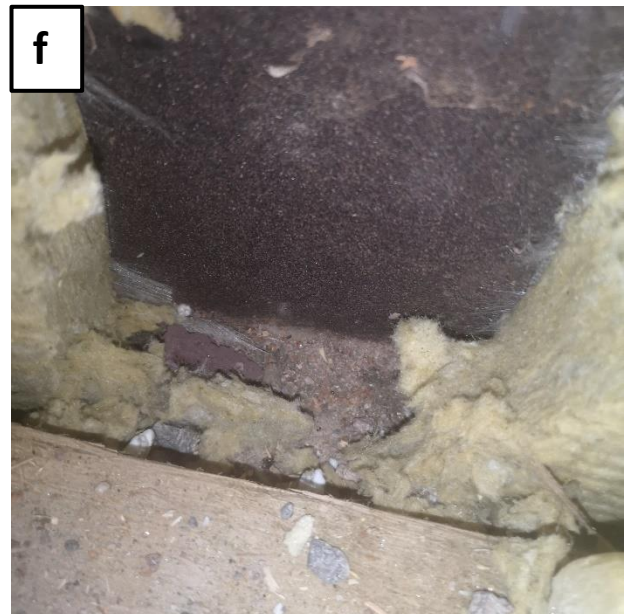
tusrakenteisiin. Sokkelielementtien yläreunat olivat monin paikoin lähellä maanpinnan tasoa, mikä lisää ulkoseinien alaosien kosteusrasitusta. Sokkelipalkkien ulkokuoren yläpinnassa, tiilimuurauksen alla, näkyi kaikissa rakenneavauksissa kapillaarisen kosteuden katkaiseva kermikaista, joka on kuitenkin ajan saatossa jokseenkin hapertunut. Kaksikerroksisen rakennusosan sokkelien päällä oleva kermikaista ei jatkunut kantavan betonisen ulkoseinäelementin ulkopintaan. Yksikerroksisessa puurunkoisessa rakennusosassa bitumikermi ulottui aina sokkelipoteron sisälle asti.

Kuvat 10a...c. Havaintoja rakennuksen betonisten ulkoseinien alapuolisesta sokkelirakenteesta (SOK1) kuvissa a ja b. Kuvissa c...f on ns. valesokkelirakenteen (SOK2) havaintoja ulko- ja sisäpuolelta, joissa puurunko ja eristekerrokset jatkuvat sokkelipoteroon aina 20 cm alapohjan alapuolelle.

Tutkimuskohteen sokkelihalkaisuihin otettujen mikrobinäytteiden ja paikan päällä tehtyjen havaintojen perusteella rakennuksen sokkelit ovat liiallisen kosteusrasituksen vaikutuksessa. Lisäksi matalammalla rakennusosalla on ns. valesokkelirakenne (SOK2), joka mielletään riskirakenteeksi. Sokkeleiden kosteusrasitusta tulisi alentaa ja vaurioituneet rakenteet korjata seuraavan perusparannuksen yhteydessä.

Sokkelirakenteiden kosteusrasitusta tulisi alentaa paremmalla pintavesien ohjauksella ja toimivalla sala-ojalla. Lisäksi sokkeleiden ulkopinnan kosteudeneristys ja routasuojaus alentavat sokkelirakenteen kosteuskuormaa (esim. patolevy ja routasuojaus vietolla 1:80). Vaurioituneen sokkelihalkaisun eristeet tulisi uusii tai niiden sisäilmavaikutusta rajoittaa. Valesokkelirakenteen osalta suositellaan vauriorakenteen korjausta, jossa ulkoseinän alaosa kengitetään (esim. Terästassu) ja mahdollisesti vaurioituneet osat uusitaan.

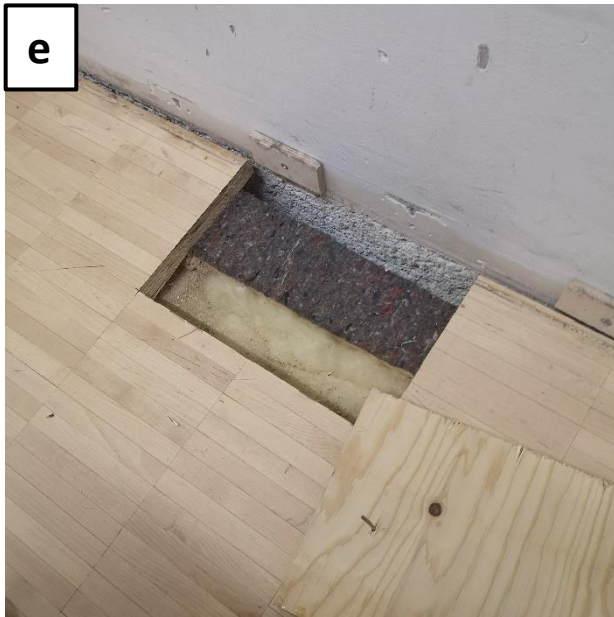
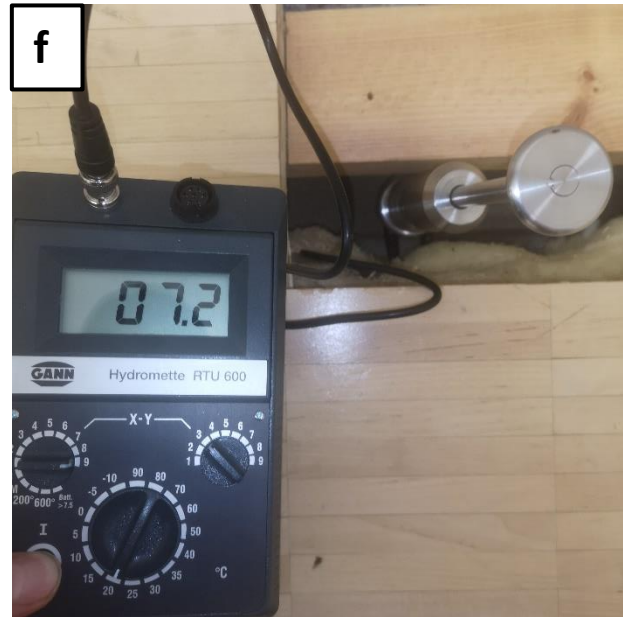
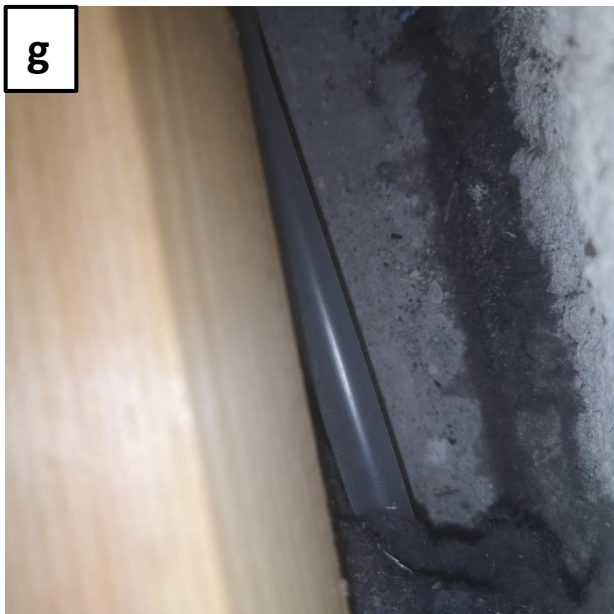
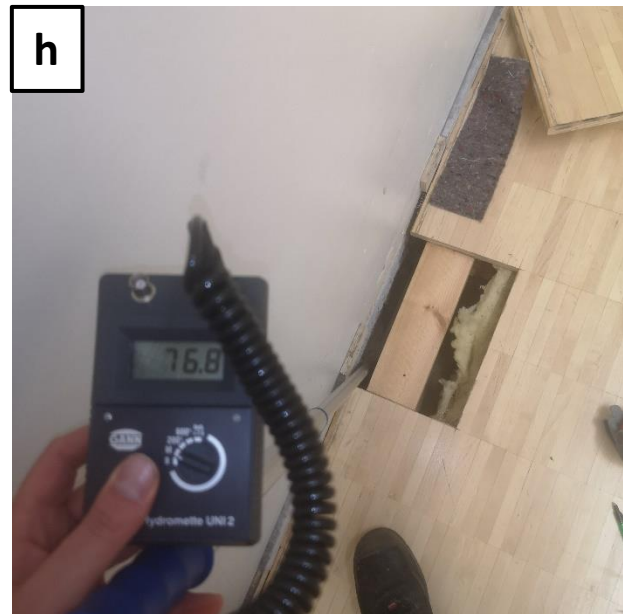
Kuva 12. Alapohjiin/lattiarakenteisiin tehtyjen avauksien havaintoja. Kuvissa a ja b näkyy rakennetyypin AP1 rakennekerrokset, kuvissa c ja d on tehty rakenneavaukset anturoiden juureen ja kuvat e...h on otettu liikuntasalin lattian rakenneavauksesta. Kuvassa g näkyy liikuntasalin lattian alapuolella olevaa pölykertymää.

- Alapohjan kosteusteknistä toimivuutta parannetaan mm. vesihöyryä läpäisevillä päällysteillä tai pinnoitteilla. Vaatii erillistä korjaussuunnittelua havaittujen kosteusongelmien vuoksi.

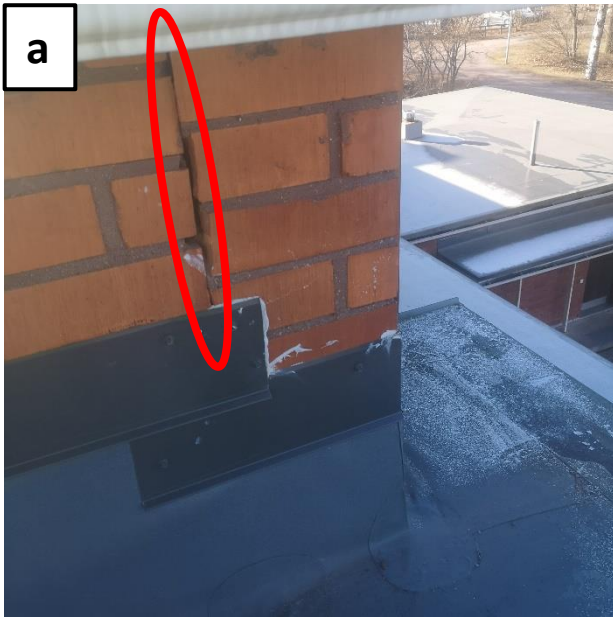
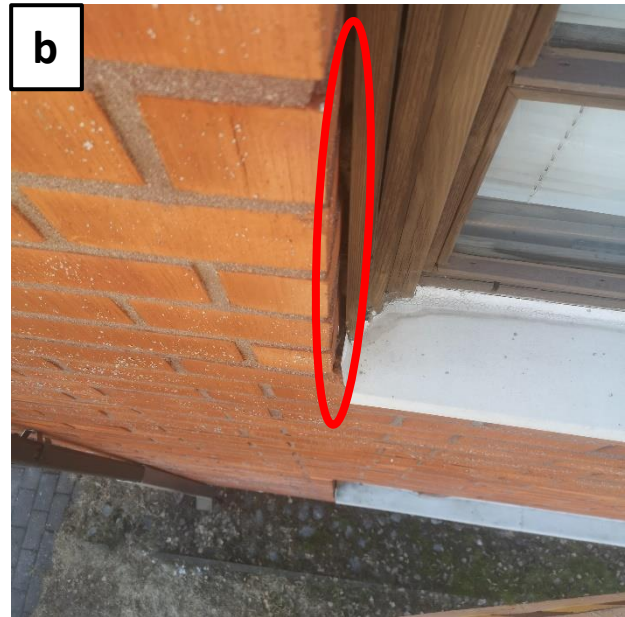
Kuvat 20a ja b. Kenttätutkimuksen havainnoja rakennuksen elastisten saumamassojen puutteista/puuttumisesta. Kuva a on otettu katolta, jossa liikuntasalin ulkoseinien nurkkaliitos on tiivistämättä ja kuvassa b on rakennuksessa tyypillisesti esiintyvä ikkunaliittymän tiiviysongelma.

- Liikuntasalin lattian uusiminen.
- AP-US ja ikkunaliittymien tiivistäminen peruskorjaushankkeessa.
- Kantaviin väliseiniin kohdistuvan kosteusrasituksen poistaminen peruskorjaushankkeessa.

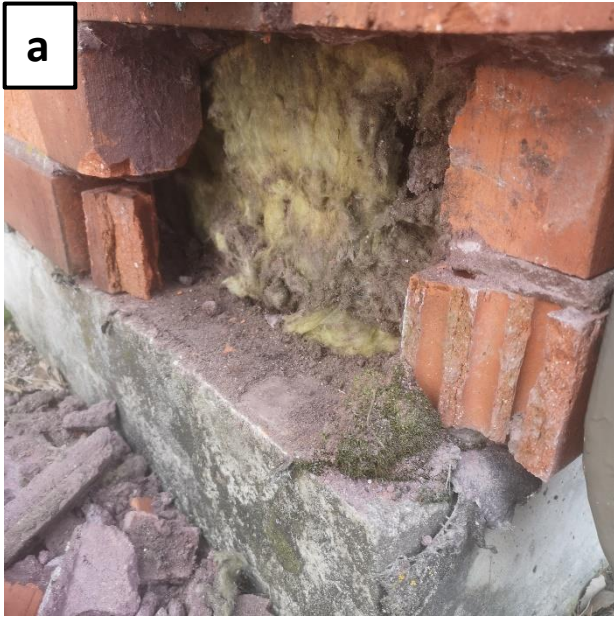
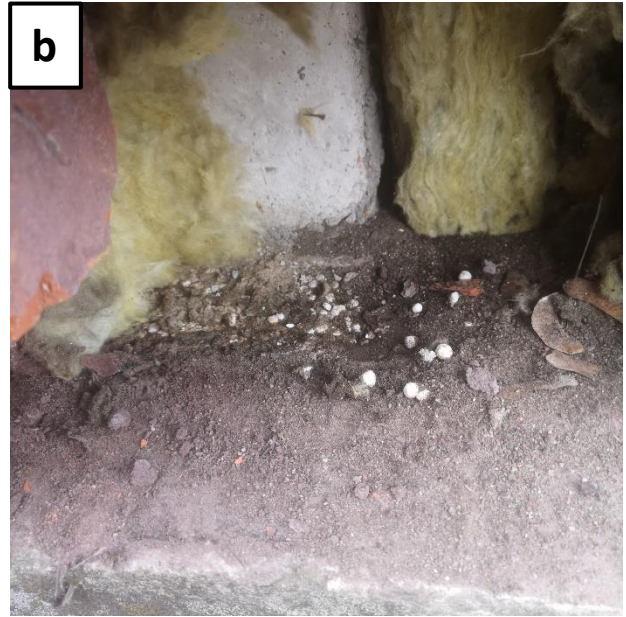
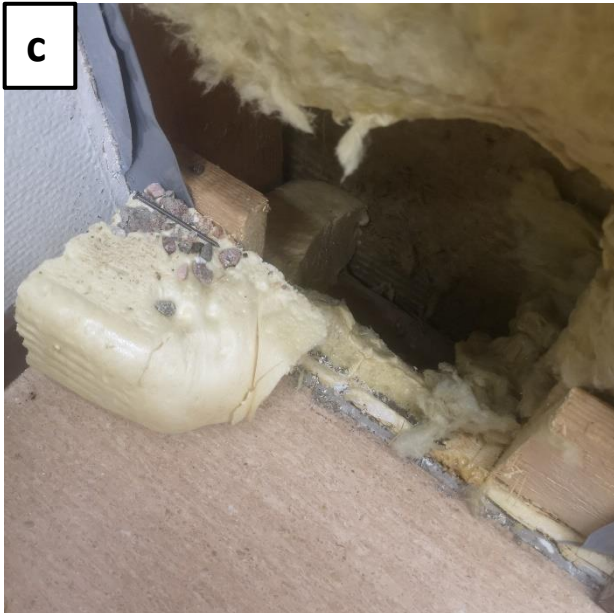
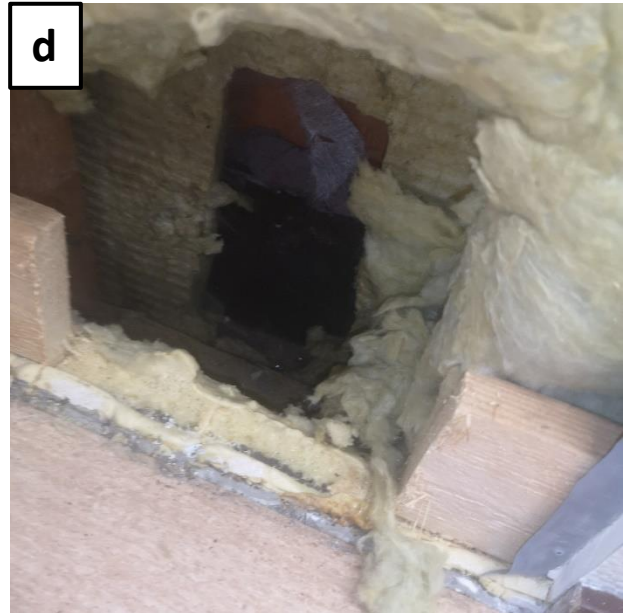
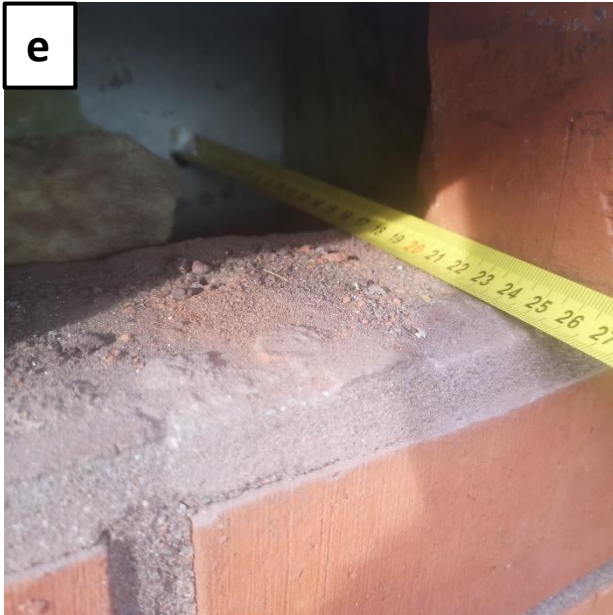
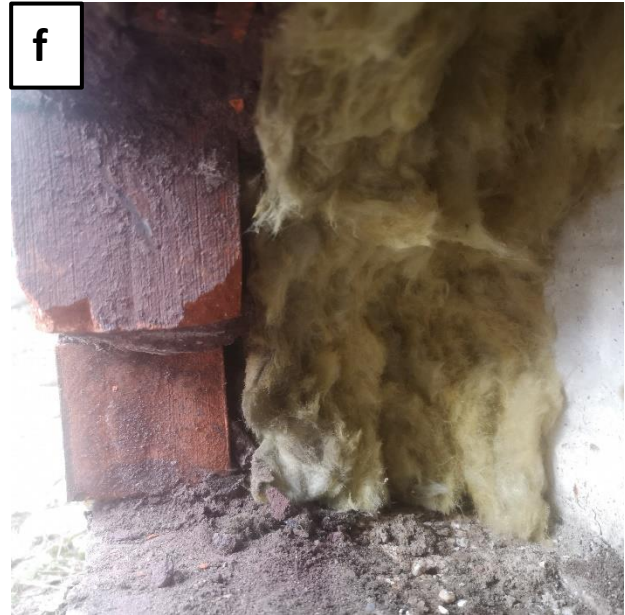
Kuvat 23a...f. Havaintoja ulkoseiniin tehdyistä rakenneavauksista. Kuvissa a ja b on sokkelipalkin yläpuolelle tehty ulkoseinän rakenneavaus, jossa ei näy kantavaan betoniseen ulkoseinälinjaan nostettua kermiä. Kuvat c ja d on otettu puurunkoisen ulkoseinän rakenneavauksesta, jossa ns. valesokkelirakenne. Kuvan e rakenneavaus on tehty ulkoseinän ylempiin rakenteisiin. Kuvassa f näkyy rakennekerrokset ja olematon ilmapäli tiilimuurausten ja lämmöneristeen välissä.

Ulkoseinärakenteisiin tehtyjen tutkimusten perusteella havaittiin usein viitteitä kosteusvaurioituneista seinärakenteista. Julkisivun vesitiiveyspuutteet ja olematon tuuletusrako aiheuttavat suurimman riskin vauriomekanismien syntymiselle. Rakennukseen on tehty menneinä vuosina laajoja tiivistyskorjauksia, joilla ulkoseinien ja sen rakenneliittymien kautta tapahtuvaa epäpuhtauksien kulkeutumista on rajoitettu. Ensisijaisesti vaurioituneet rakenteet tulisi korjata ja vaurioon johtaneet syyt poistaa.

Rakennuksen kaikkiin ulkoseiniin suositellaan kokonaisvaltaista peruskorjausta rakenteiden kosteusteknisen toimivuuden parantamiseksi ja vaurioituneiden materiaalien poistamiseksi/uusimiseksi. Julkisivukorjausten yhteydessä suositellaan parantamaan ulkoseinärakenteiden energiatehokkuutta. Puurunkoisen rakennusosan ulkoseinät ovat nykyisen tulkinnan mukaan riskirakenteita. Puurunkoiseen osaan kohdistetuissa tutkimuksissa ei havaittu muuta rakennusosaa suurempia vaurioita, mutta ne suositellaan myös uusittaviksi peruskorjauksen yhteydessä. Ulkoseinärakenteiden betonisten sisäkuorien alaosat tulisi tarpeen mukaan mekaanisesti puhdistaa, vaurioituneiden pinnoitemateriaalien poistamiseksi.

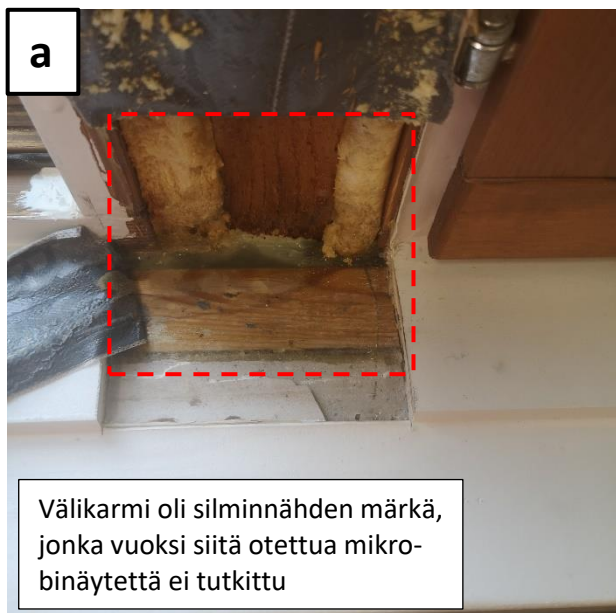
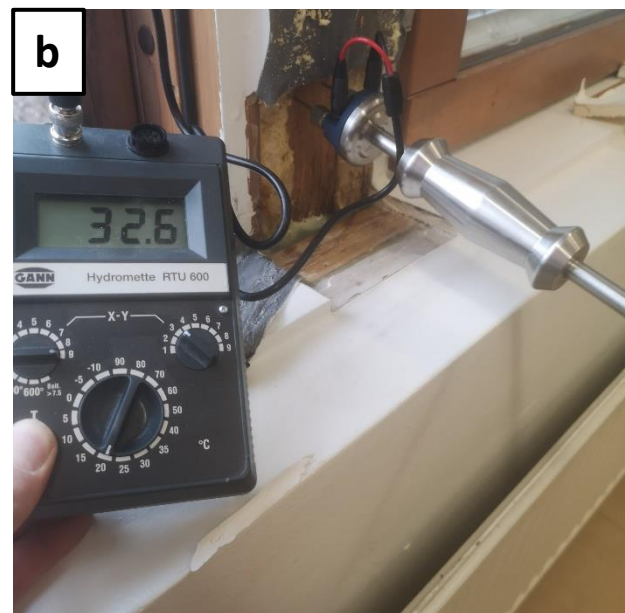
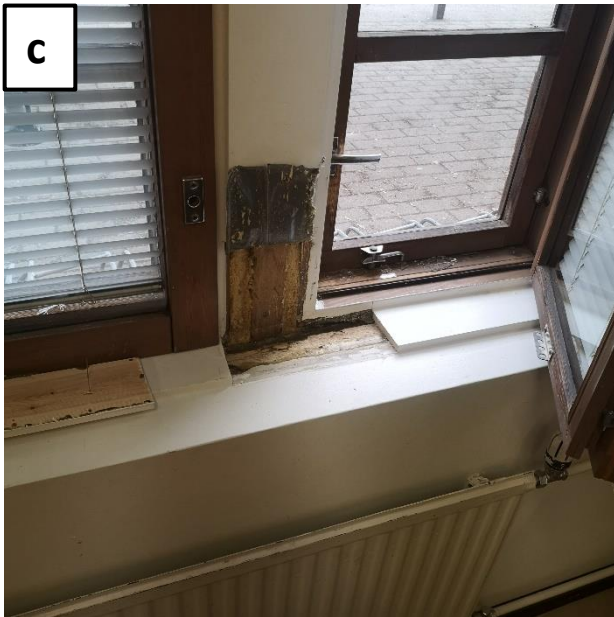
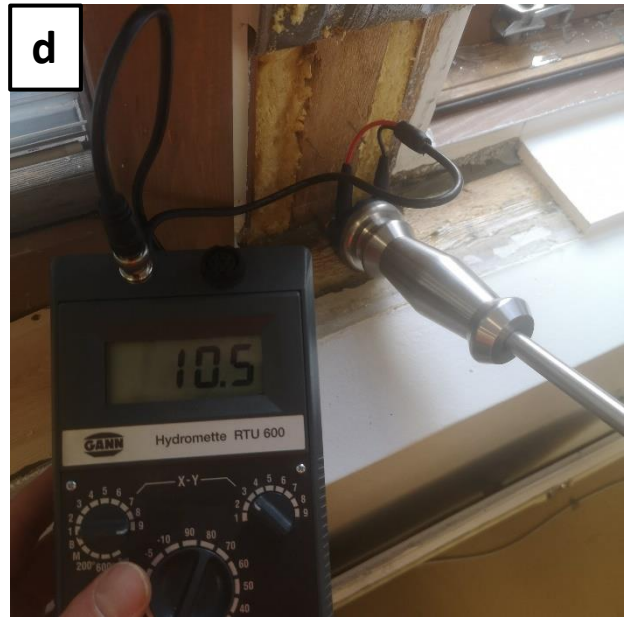
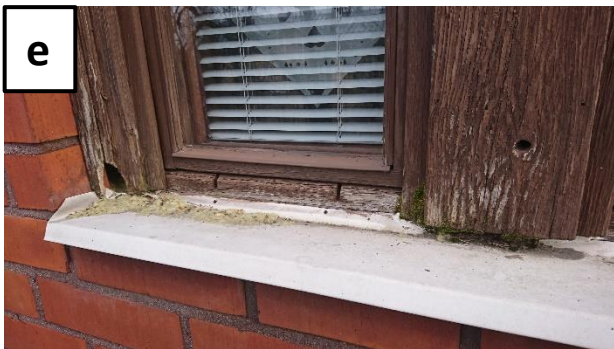
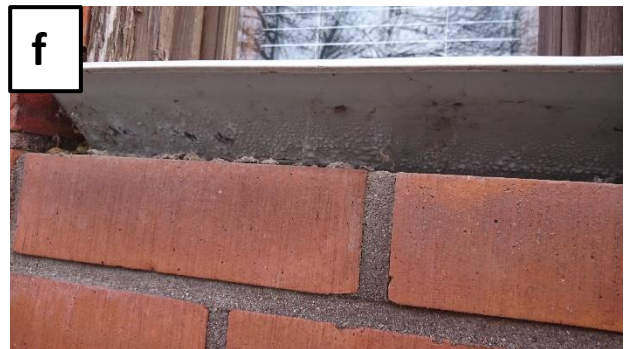
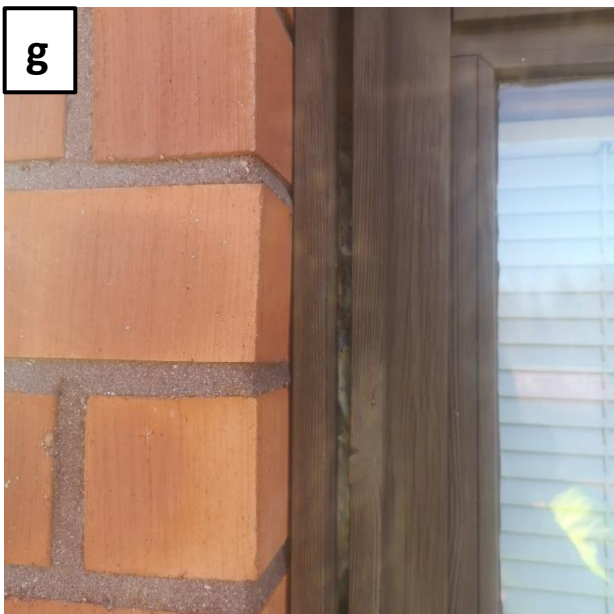
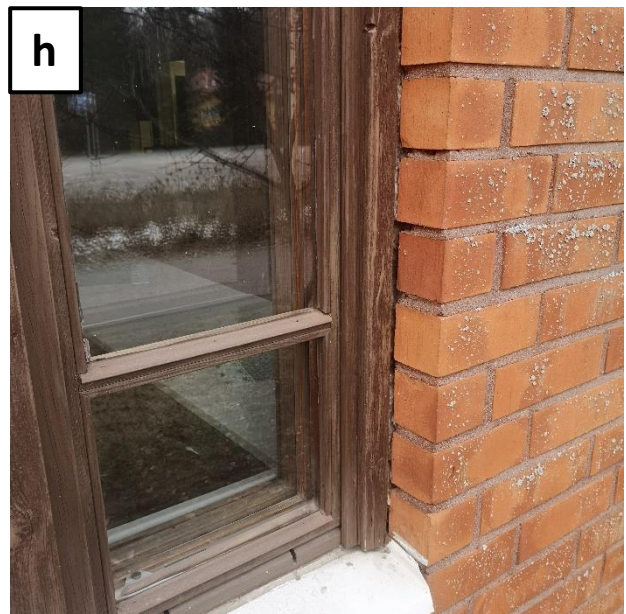
Kuvat 24a...n. Ikkunoihin tehtyjen rakenneavauksen havainnointia. Kuvissa a ja b näkyy läpimärkä oleva välikarmi. Kuvat c ja d on otettu sisäpuolisesta avauksesta, jossa ikkuna on korjattu peruskorjauksen yhteydessä ja siinä ei ollut kohtalaisia painokosteuden vertailuarvoja eikä välikarmin sisäpinnassa ollut viitteitä vauriosta (tunnus I2.1). Kuvissa e ja f on vaurioitunutta ulkopuolista ja vesipellin alla näkyy runsaasti vesipisaraita. Kuvissa g ja h näkyy ikkunaliittymien vesitiiviyspuutteet. Kuvissa i ja j on korjaamattoman ja korjatun ikkunan eroja mm. vesipellin kallistuksissa. Kuvissa k...n on havainnointia ikkunoiden seinän sisällä olevien puurakenteiden kunnosta.

Ikkunarakenteiden laaja-alaisten vaurioiden ensisijainen syy on sen heikko vesitiiviys. Lisäksi ulkoseinärakenteen huono kuivumiskyky on vauhdittanut ikkunarakenteiden ja niiden välittömässä läheisyydessä olevien rakennusmateriaalin vaurioitumista.

Tutkimustulosten perusteella ikkunoiden vesitiiviyspuutteet ovat osaltaan vaurioittaneet ulkoseinän eriste-tilan materiaaleja sekä ikkunoiden karmirakenteita. Rakennukseen suositellaan ikkunarakenteiden kokonaisvaltaista korjausta osana julkisivujen peruskorjausta. Ikkunat suositellaan uusittaviksi kokonaisuudessaan.

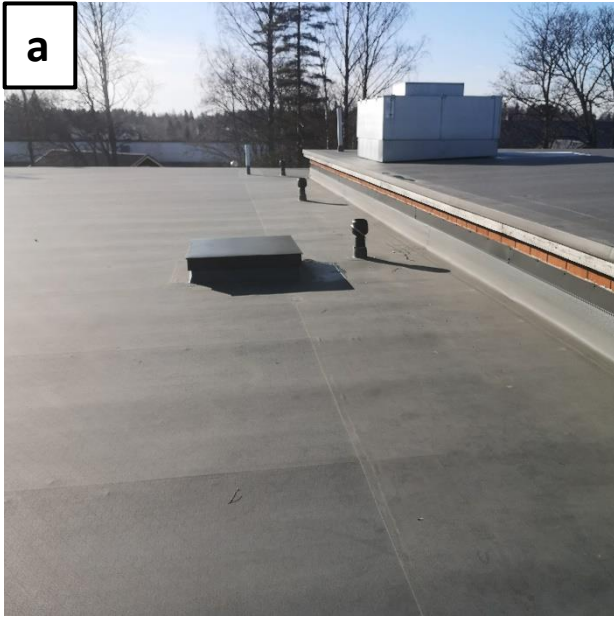
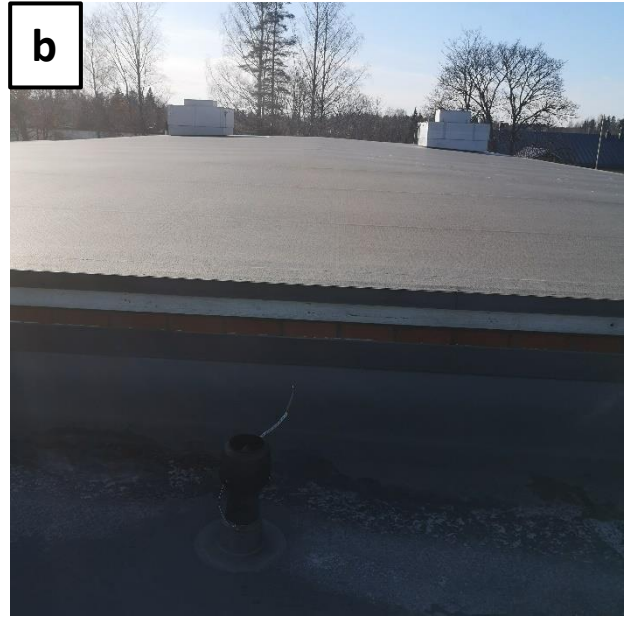
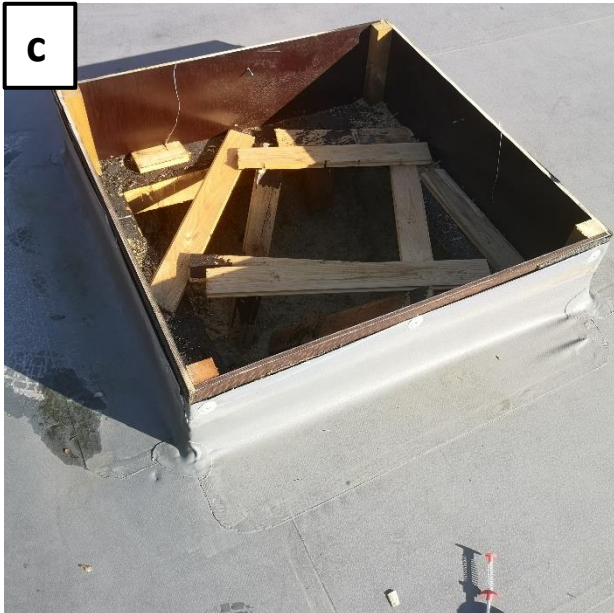
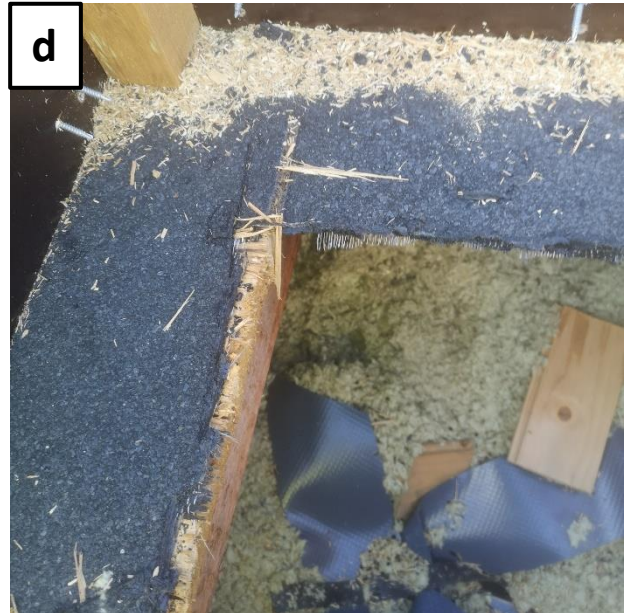
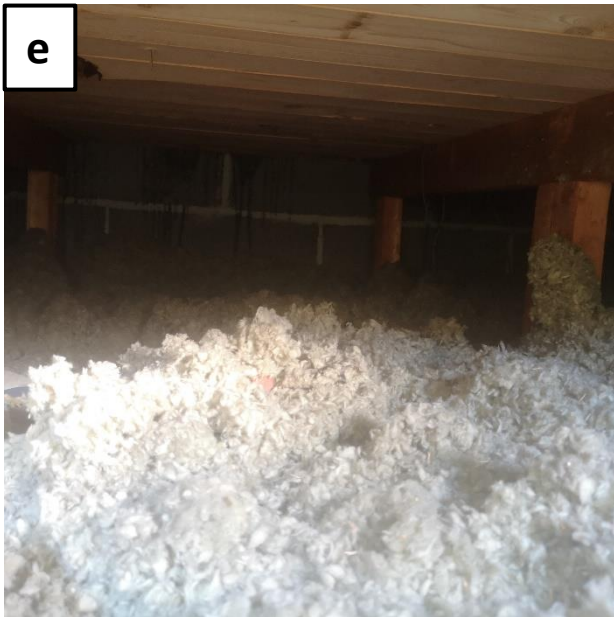
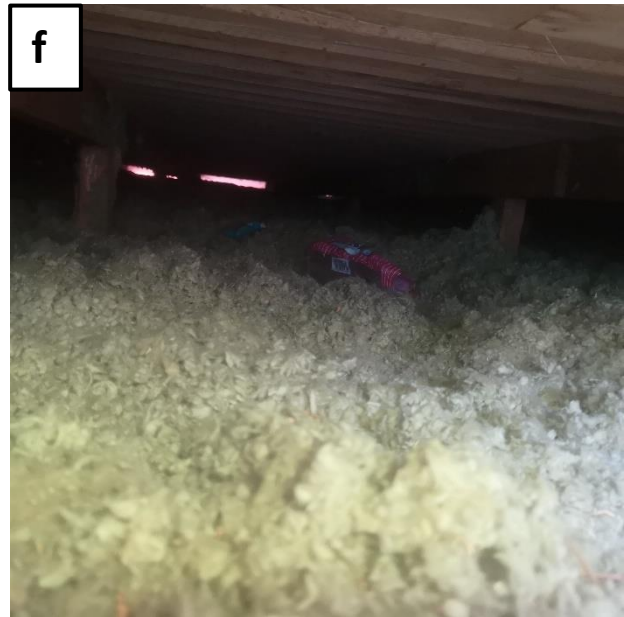
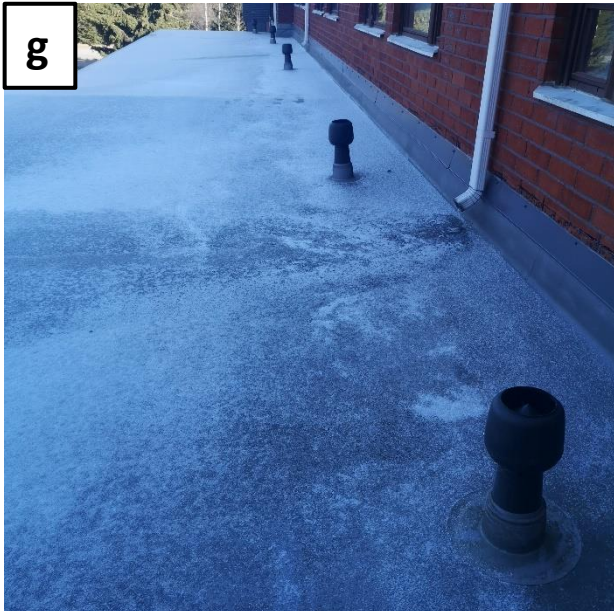
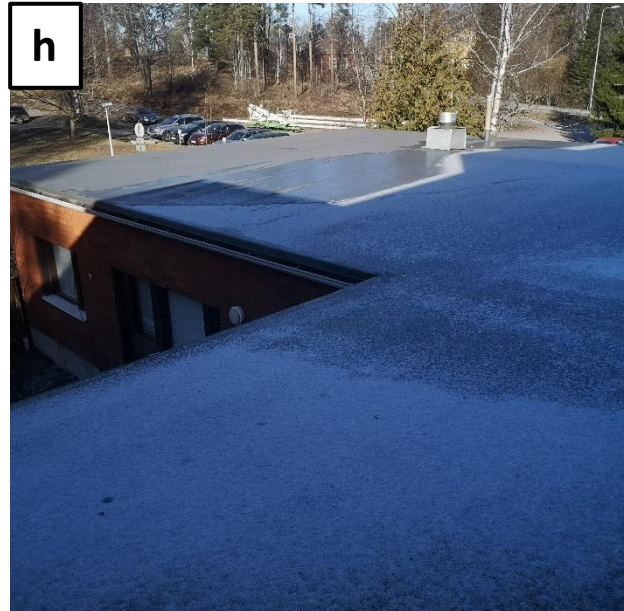
Kuvat 26a...h. Yleiskuvia vesikatosta ja yläpohjan tuulettuvasta tilasta. Kuvissa a...f on yläpohjarakenteen YP1 havain-
toja ja kuvat g ja h on otettu yläpohjarakenteen YP2 vesikatolta.

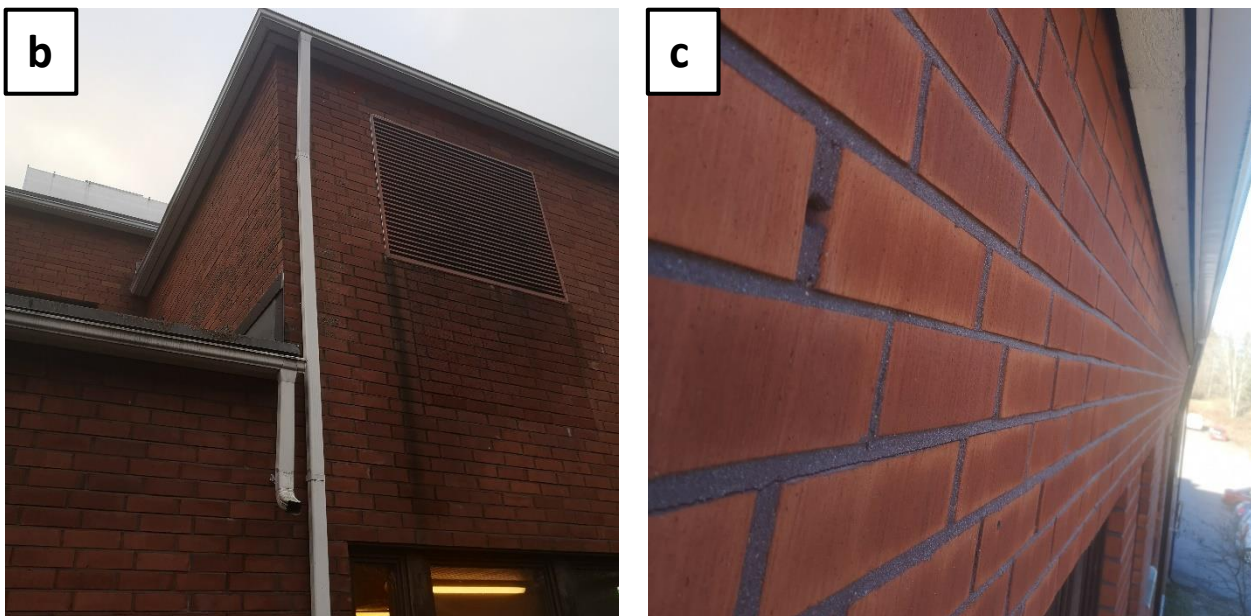
Kuva 27a...c. Yleiskuvia tutkimuskohteen räystäsrakenteista ja kattovesien ohjauksesta.

Räystäsvilleys oli kenttätutkimusten havaintojen perusteella jokseenkin riittämätön (< 300 mm), jonka vuoksi julkisivuun kohdistuu etenkin viistosateella korkeampi kosteusrasitus. Lisäksi osa syöksytorvista purkavat veden suoraan rakennusvierille, mikä aiheuttaa ylimääräistä kosteuskuormaa sokkeli- ja perustusrakenteille. Osaltaan liiallisesta kosteusrasituksesta (kattovesien huonolla ohjauksella) johtuen sokkelihalkaisun eristeissä ja ulkoseinien alaosissa voi ilmetä mikrobivaurioita.

Rakennuksen räystäösosien ja kattovesien ohjausta tulisi arvioida erillisellä vesikaton ja yläpohjan kuntotutkimuksella. Räystäiden ja syöksytorvien korjaustarpeet määräytyvät vesikaton ja yläpohjarakenteiden korjaustarpeiden perusteella. Syöksytorvilta tulevat vedet tulisi ohjata paremmin sadevesijärjestelmään. Peruskorjauksen yhteydessä tulisi harkita suurempaa räystäsvilleyttä ulkoseinien suojaamiseksi kosteusrasitukselta.

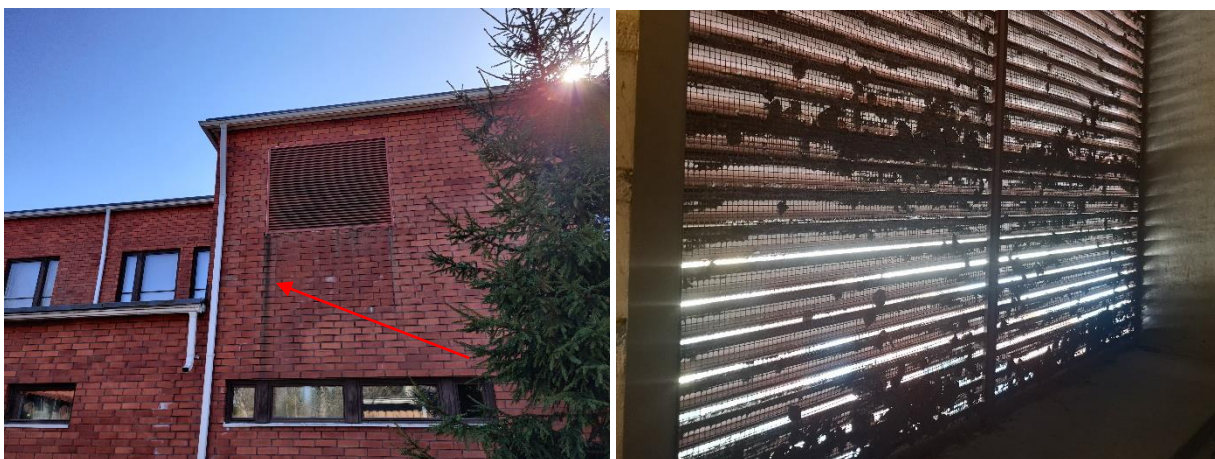
TK1:n ja TK2:n yhteisen ulkoilmasäleikön pinta-ala mitattiin. Mittauksen perusteella säleikön pinta-ala on noin 3,2 m² ja säleikköä käyttävien koneiden yhteenlaskettu ilmamäärä on 6,2 m³/s, jolloin säleikön otsapintanopeudeksi käytönaikaisilla ilmavirroilla muodostuu noin 1,7 m/s. Otsapintanopeuden määrittämisessä ei ole otettu huomioon metallirimojen pinta-alaa, koska niiden mittausta korkealla sijaitsevasta säleiköstä ei voitu suorittaa. Metallirimat kuitenkin pienentävät säleikön vapaata pinta-alaa ja nostavat otsapintanopeutta. Säleikkö oli varustettu sisäpintaan sijoitetulla metalliverkolla, jonka reikäkoko oli noin 1 cm². Verkon pintaan oli kertynyt lehtiä. Säleikköön liittyvän ulkoseinärakenteen pinnassa havaittiin selkeä valumajälki. (Kuva 29)

Kuva 29. TK1:n ja TK2:n ulkoilmasäleikkö. Ulkoilmasäleikön alapuolisessa seinässä valumajälki.

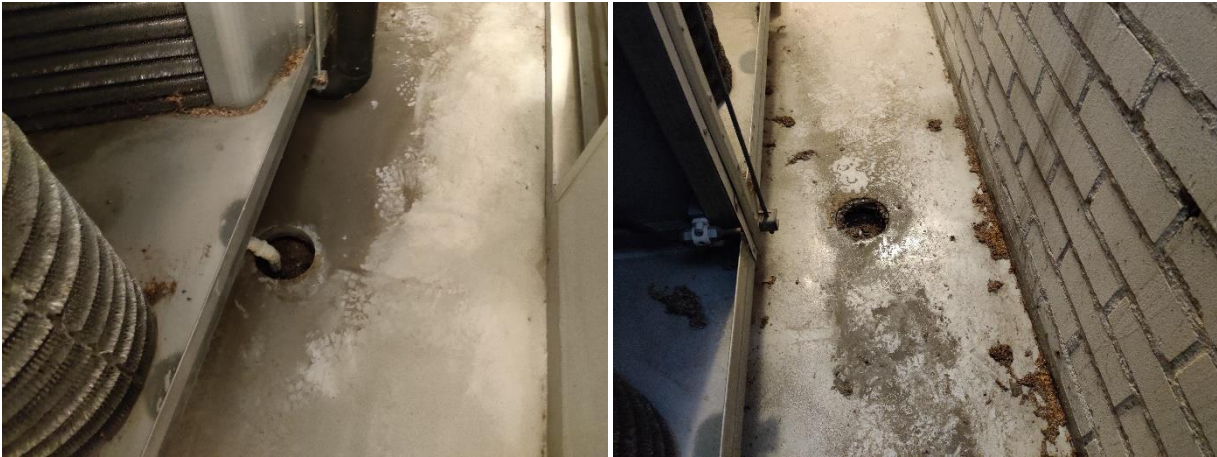
Kuva 30. Tuloilmakammion viemäröinnit olivat tukkeutuneet. Kammion ulkoseinässä vedeneristysnosto noin 5 cm:n korkeudelle.

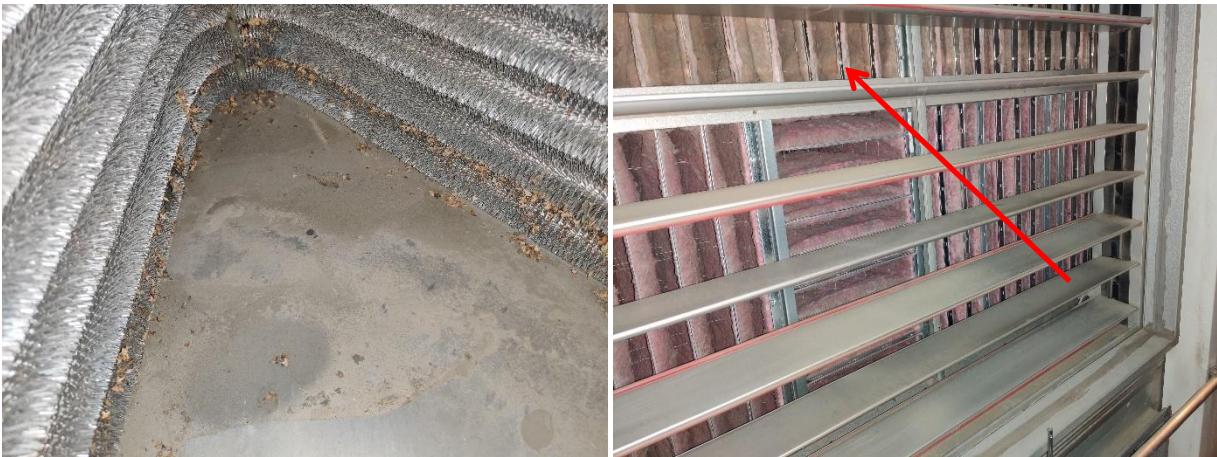
Tuloilmasuodattimet oli vaihdettu vuosittain, viimeisin suodatinhuolto oli suoritettu 10/2019 (Kuva 32). Osa koneen tuloilmasuodattimista vaikutti selvästi muita likaisemmilta (Kuva 31). Neulalämmönsiirrinten pinnassa havaittiin pieniä määriä orgaanisia epäpuhtauksia. Osa TK1:n tuloilmasuodattimista vaikutti muita likaisemmilta (punainen nuoli)..

Kuva 31. Neulalämmönsiirrinten pinnassa havaittiin pieniä määriä orgaanisia epäpuhtauksia. Osa TK1:n tuloilmasuodattimista vaikutti muita likaisemmilta (punainen nuoli).

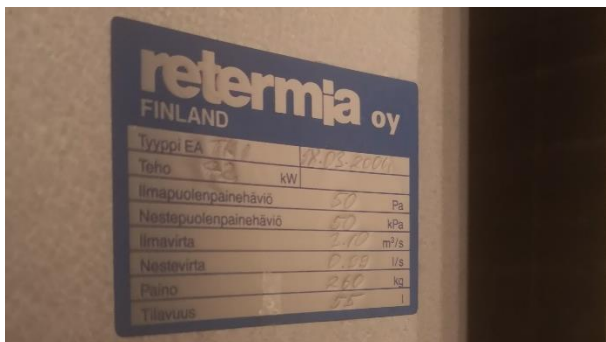
Retemia-laitteiston lämpöä luovuttava neulapatteri sijaitsee ulkoilmakammiossa. Neulapatteri on puhdistettu noin vuoden välein, viimeksi 8/2019. Retemia-laitteistoa koskevan ohjekirjan mukaan neulapatteri on puhdistettava 1 – 3 kertaa vuodessa tai tarpeen mukaan. Tutkimushetkellä patterin pinnassa havaittiin pieniä määriä orgaanisia epäpuhtauksia. (Kuva 31) Ulkoilmasäleikköön liittyvän seinärakenteen ulkopinnassa havaittiin selkeä valumajälki. Tuloilmakammio on varustettu kahdella lattiakaivolla, jotka olivat tutkimushetkellä likaantuneet/tukkeutuneet. Neulalämmönsiirtimen valuma-allas on viemäroity lähempänä koneita sijaitsevaan lattiakaivoon. Neulalämmönsiirtimen tyyppitarrassa lämmönsiirtimen ilmoitetaan palvelevan TK1 konetta. Tarran mukaan lämmönsiirtimen ilmavirta on 3,1 m³/s. Nyt patterin läpi kulkeva ilmavirta on 6,2 m³/s.

Kuva 33. Retermia neulalämmönsiirtimen tyypittarran mukaan patteri palvelee konetta TK1 ja patterin mitoitusilmavirta on 3,1 m³/s
