MÄNTSÄLÄN KUNTA, SOILE KARHINEN

MYLLYMAEN KOULU

Kosteus- ja sisäilmatekninen kuntotutkimus

5.5.2020

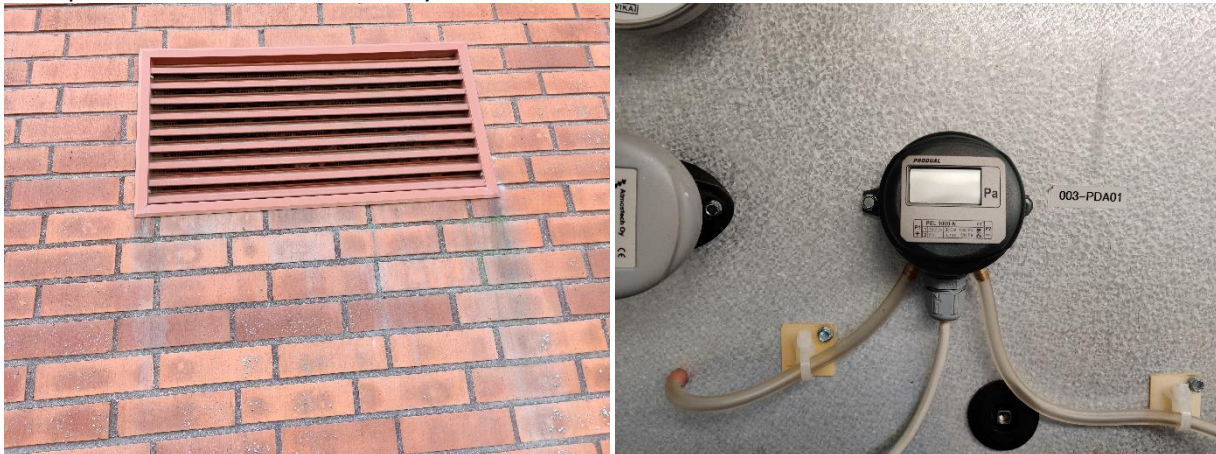
Koneen ulkoilmasäleikkö sijaitsee yli kahden metrin korkeudella suhteessa maanpintaan rakennuksen tien puoleisella seinällä. Säleikön alapuolisessa pinnassa havaittiin kosteuden aiheuttamia jälkiä. Lähimmät parkkipaikat sijaitsevat alle 8 metrin päässä ulkoilmalaitteesta. Ulkoilmasäleikön kokonaispinta-ala on noin 0,5 m², jolloin koneen otsapintanopeudeksi muodostuu noin 1,7 m/s. Otsapintanopeuden mitoituksessa ei ole huomioitu säleikön rimoituksen aiheuttamaan vapaan pinta-alan pienentymistä, joka nostaa ulkoilmasäleikön otsapintanopeutta.

Kuva 34. Rakennuksen seinäpinnalla sijaitsevan ulkoilmalaitteen alapuolisessa seinäpinnassa oli selviä veden aiheuttamia valumajälkiä. Koneen tuloilmasuodattimen paine-eromittarin näyttö ei toiminut.

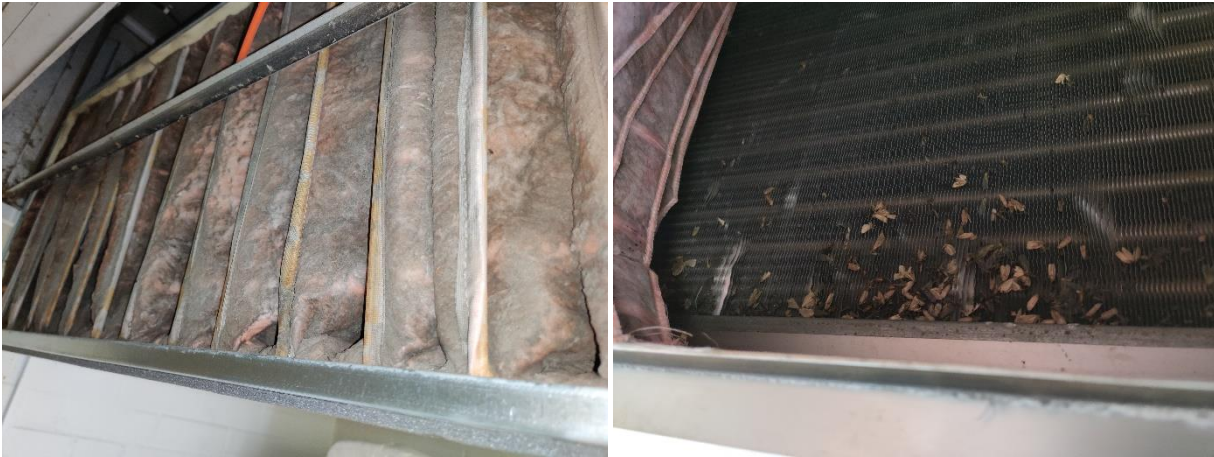
Koneessa ei ole erillistä tuloilmakammiota. Huollosta vastaavalta henkilöltä saatujen tietojen mukaan koneen suodattimet tukkeutuvat talvella ajoittain lumesta. Koneen tuloilmasuodattimen paine-eromittarin (003-PDA01) näyttö oli pimeä, mutta mittalaite välitti paine-erotiedot valvontajärjestelmään. Koneen suodattimet olivat melko likaiset ja suodatin pussien välisissä osissa oli havaittavissa ruostuneiden rautatankojen aiheuttamia jälkiä. Koneen suodatinosa on hieman epätiivis, josta voi aiheutua vuotoa suodattimen ohitse. Lämmityspatterin pinnassa havaittiin kuolleita hyönteisiä, näin ollen osa tuloilmasta kulkeutuu suodattimen ohitse.

Kuva 35. Tulosuodattimet olivat melko likaiset ja niissä havaittiin merkkejä suodattimien ajoittaisesta kastumisesta. Lämmityspatterin pintaan tarttuneet hyönteiset kertovat ohivirtauksesta.

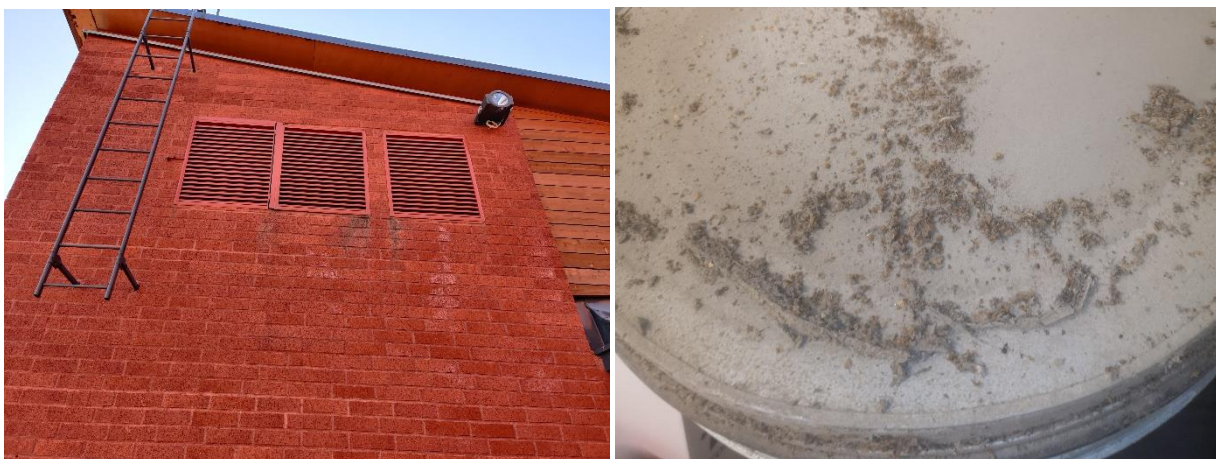
Kuva 36. TK4:n ja TK5: ulkoilmäsäleiköt. Ulkoilmakanavan alapäässä olevan päätyluukun päällä oli epäpuhtauksia.

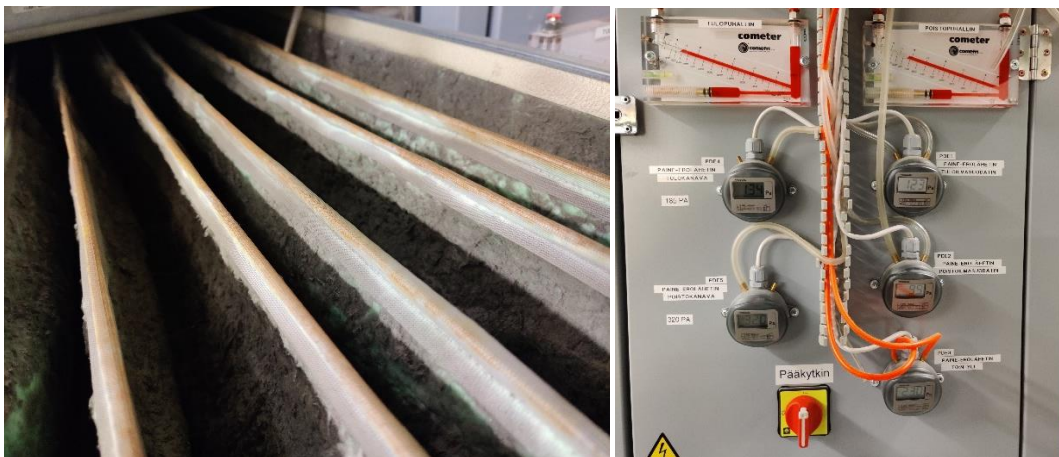
Kuva 37. Tulosuodattimet olivat melko likaiset. Paine-erolähtetimestä havaittiin tulokanavan paineen jäävän asetusarvosta.

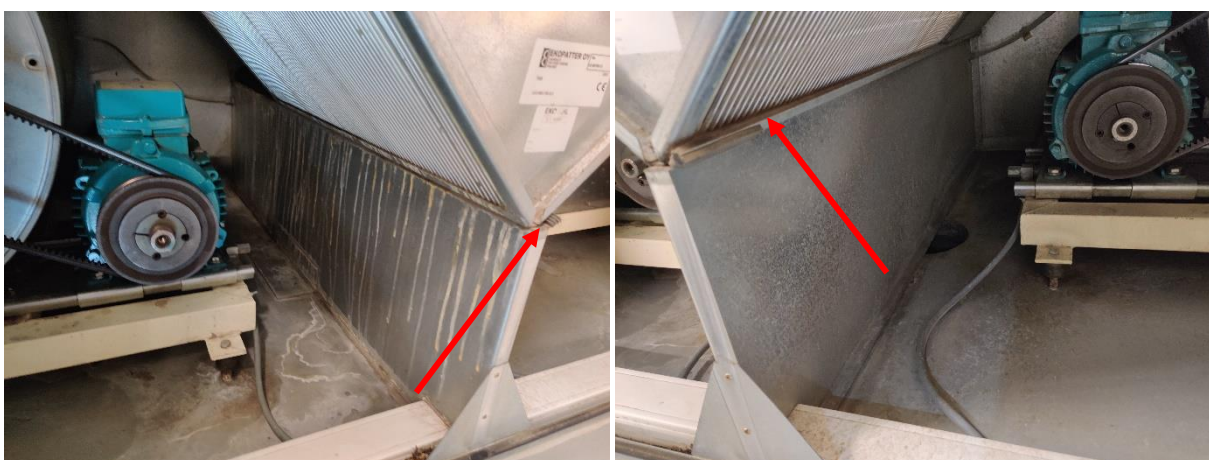
Kuva 38. tuloilmapuhaltimelle kulkeutuu LTO:n lävitse vettä tai vesi valuu poistupuolen pinnalta LTO:n alle asetetun tiivisteen vuoksi. (punainen nuoli)

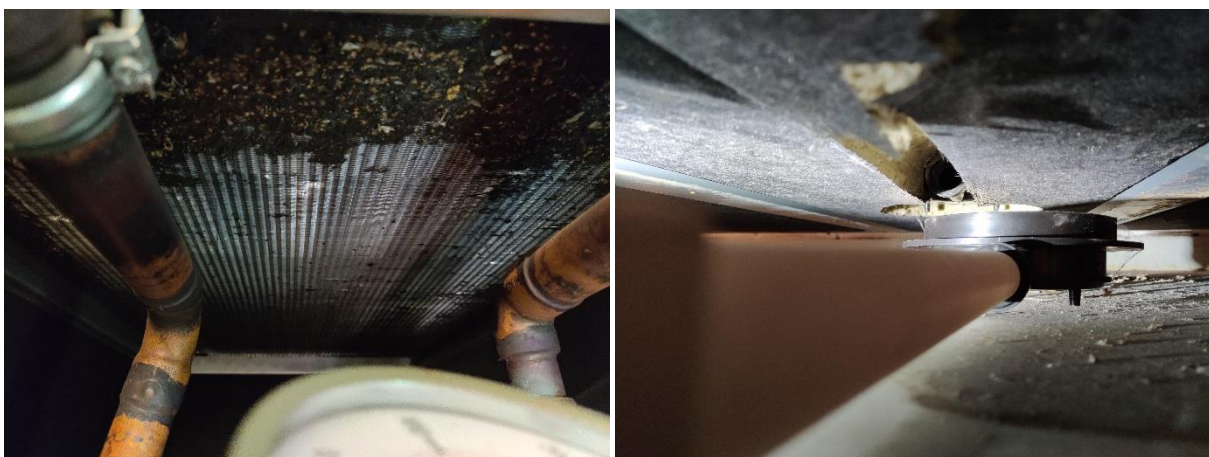
Tulopuhaltimen jälkeisen lämmityspatterin pintojen havaittiin osittain peittyneet siihen törmänneiden hyönteisten vuoksi. Koneen viemäroinnin tarkastuksen yhteydessä koneen alla havaittiin vesijälkiä, jotka johtuvat virheellisestä viemäroinnin asennuksesta. Koneeseen kiinteästi asennetun kuivakaivon alle oli sijoitettu erillinen irtonainen kuivakaivo, joka oli viemärointiä konehuoneessa sijaitsevaan lattiakaivoon. Koneella ei ollut varsinaista huoltokirjaa tai tarraa, vaan koneeseen tehdyt huollot merkitään ilmeisesti pahvin palaan. Havaittujen merkintöjen mukaan tuloilmasuodattimet on viimeksi vaihdettu 10/2019. Poistosuodatin on vaihdettu 01/2020 tulopuhaltimen käyttöhihnan uusimisen yhteydessä.

Kuva 39. Tulopuolen lämmityspatteri on osittain peittynyt hyönteisistä. Koneen viemäröinti on puutteellisesti toteutettu.

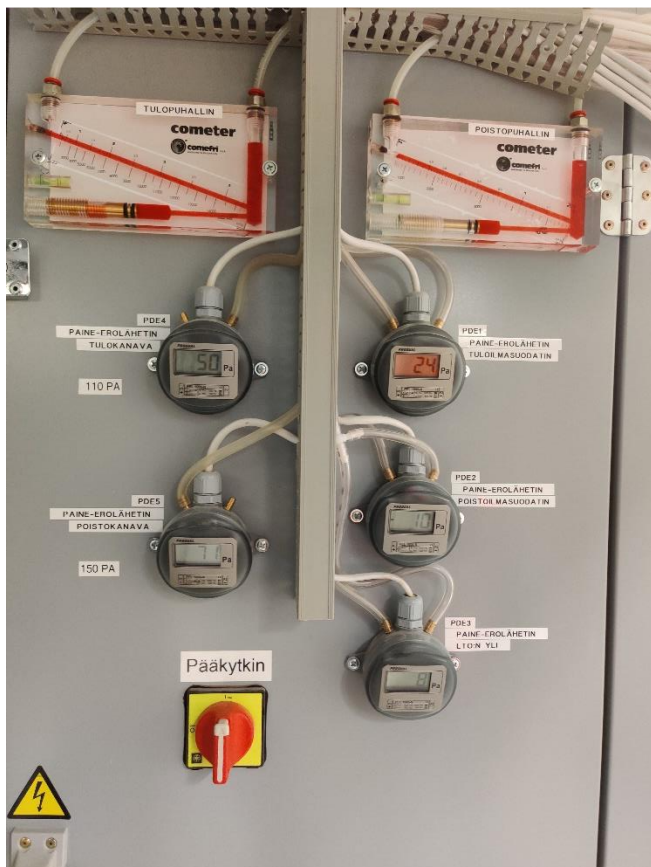
Kuva 41. TK5:n paine-erolähettimet

Koneen ulkoilmasäleikkö sijaitsee TK4 säleikön vieressä. Yhden säleikön pinta-alaksi arvioitiin noin 0,75 m², jolloin otsapintanopeus maksimi ilmavirralla on n. 1,9 m/s. Kone kävi tarkastushetkellä pienillä ilmavirroilla. Tulo- ja poistokanavien paineet jäivät asetusarvoista. Tulokanavan paine-erolähetin Pde4 tot. 50 Pa, asetus 110 Pa, poistokanavan paine-erolähetin Pde5 tot. 71 Pa, asetus 150 Pa. Koneen puhtauden tarkistuksessa tai koneen viemäroinnissä ei havaittu puutteita.

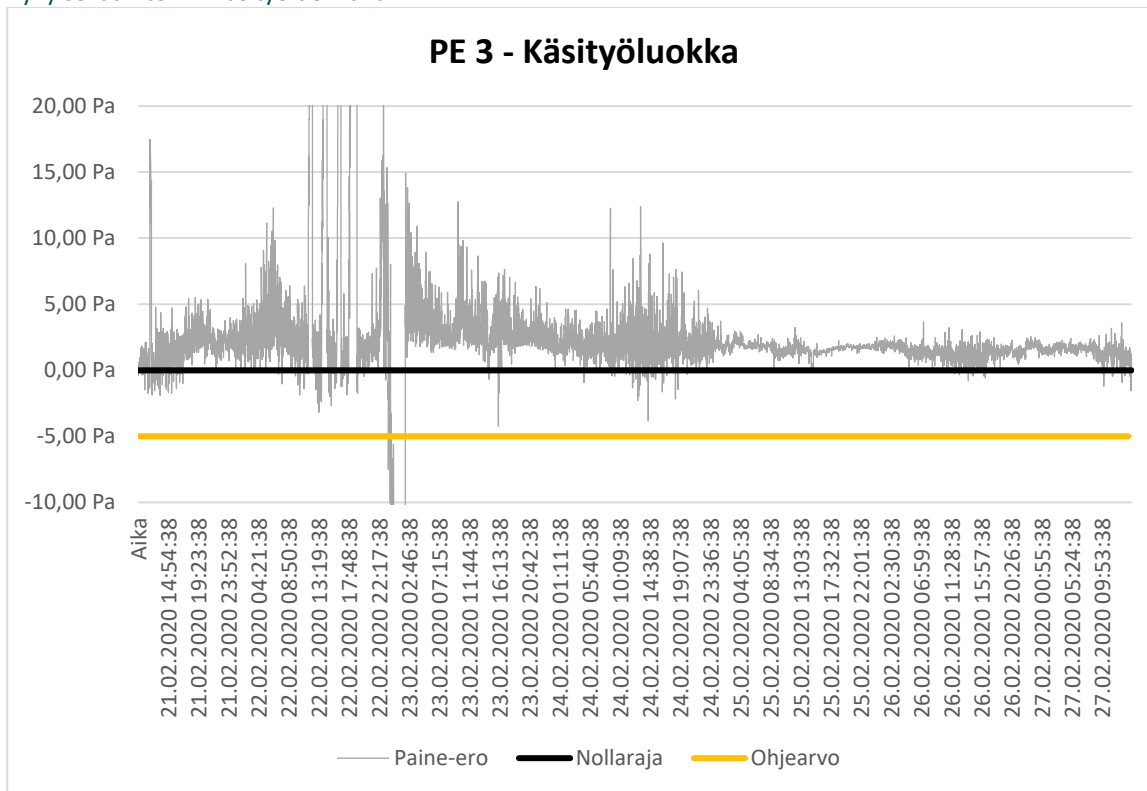
Taulukko 15. Ulkovaipan yli vaikuttavien paine-erojen seurantamittauksen tulokset tilasta 167, joka nykyisellään toimii käsityöluokkana.

Tutkimustulosten perusteella rakennuksen paine-erot ulkovaipan yli eivät olleet kaikilta osin Sosiaali- ja terveysministeriön asumisterveysasetuksen (STMa 545/2015) toimenpiderajojen puitteissa. Lisäksi koneellisella tulo- ja poistoilmanvaihdolla toteutetuissa ratkaisuissa paine-erojen tavoitetasot ovat -5...0 Pa, minkä ulkopuolelle jäätin suurimmaksi osaksi kaikissa mittapisteissä. Mittaustulosten perusteella voidaan todeta, että ilmanvaihdossa tulo- ja poistoilmavirtojen suhteessa on jonkin asteista epätasapainoa. Lisäksi aiemmissa kuntotutkimuksissa on todettu joitain puutteita ilmanvaihdon ilmamäärissä, jossa ilmanvaihto ei ole mitoitettu käyttäjämääriin nähden riittävälle tasolle.

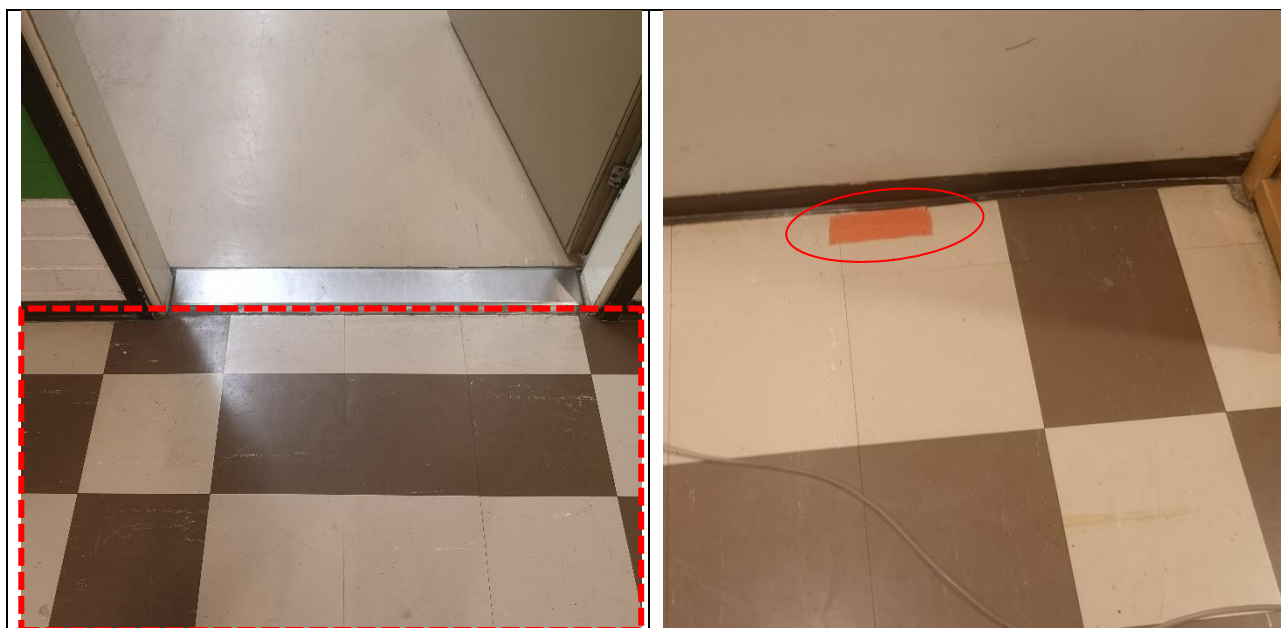
Tutkimuskohteesta otettiin yksi (1 kpl) materiaalinäyte asbestianalyysiä varten. Materiaalinäyte otettiin käytävätiloissa esiintyvistä kvartzivinyyli-/hovilaatasta (näytetunnus AP1.asb1). Näytteenottoaika löytyy liitteen paikannuskuvasta. Laboratoriotutkimuksen perusteella materiaalissa (hovilaatta) esiintyy asbestia. Kyseistä hovilaattaa on käytetty koulurakennuksen yleisissä tiloissa, kuten käytävätilat ja porrashuoneet. Ennen peruskorjausta tai muita toimenpiteitä tulisi rakennukseen tehdä asbesti- ja haitta-ainekartoitus. Laboratorion testausseleste asbestituloksiin liittyen löytyy liitteistä. Alla on kuva tutkimuskohteen lattiapäällysteestä, jossa asbestia esiintyy ja näytteenottoaika.

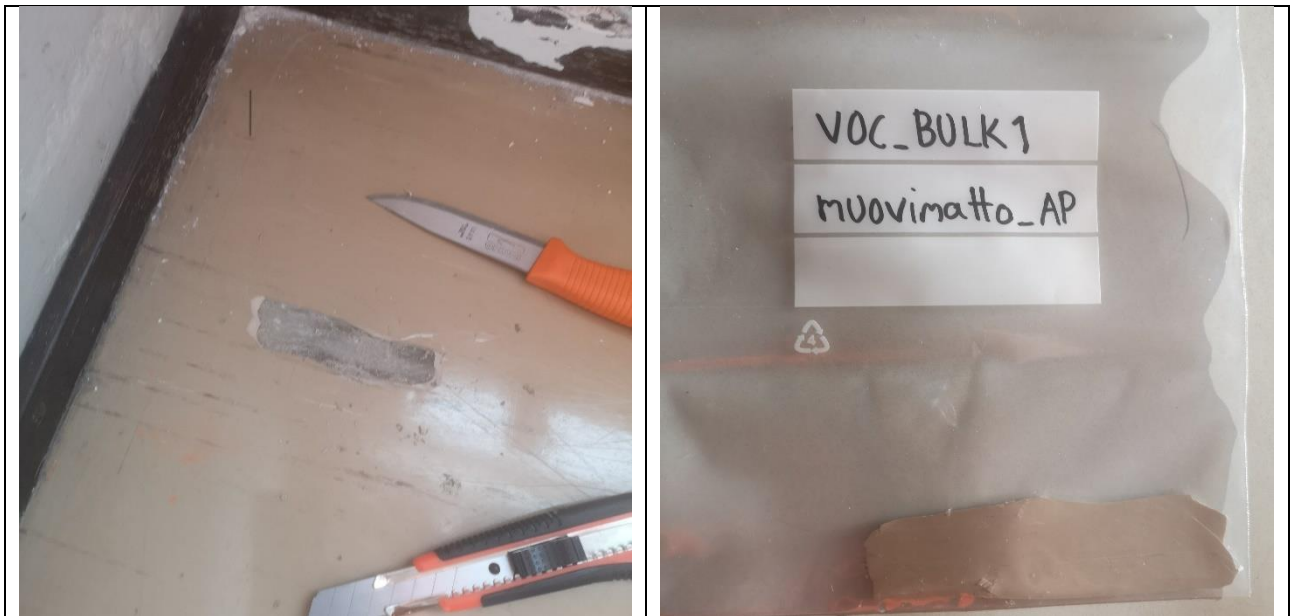
Krs.	Näytetunnus	Rakennetyyppi	Näyte		Näytetulos		
			Näytteenottoaika	Materiaali	TVOC	2-etyyli-heksanoli	Hiilivetyseos
1	VOC_BULK1	AP1	Terv.hoit. 108	Muovimatto	130	95	45
1	VOC_BULK2	AP1	Käytävä 114	Hovilaatta	190	1	170
2	VOC_BULK3	VP1	Opetustila 212	Muovimatto	90	16	67
TTL:n viitearvot (riippuu muovimattopäällysteen pehmitinaineista)					200 - 500	50 - 70	320

Kuvat 43a ja b. Terveystieteiden huoneen odotustilan muovimattopäällysteestä otettu materiaalinäyte, jossa 2-EH –pitoisuudet olivat koholla. Näytteenottokohdassa esiintyi makeanimelää hajua.

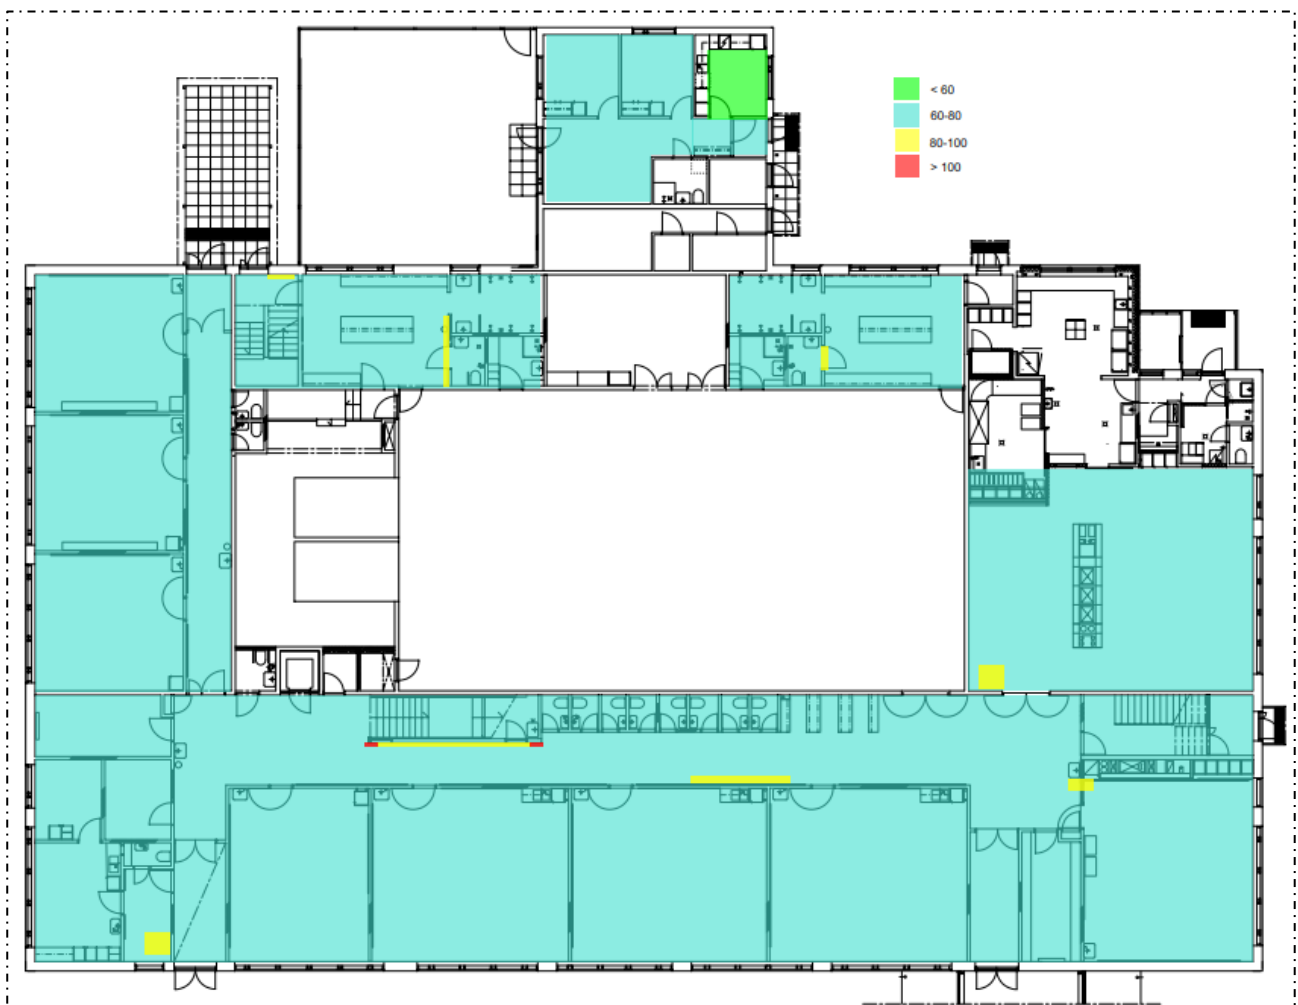
Kuva 44. 1. kerroksen paikannuskuva sekä pintakosteuskartoituksen merkinnät.

Ensimmäisen kerroksen (1. krs.) alapohjan reuna-alueilla, kantavien seinälinjojen lähellä, havaittiin pintakosteuden vertailuarvoissa paikallista kohoamaa verrattuna laatan keskialueeseen. Ala- ja välipohjaa vertailtaessa havaittiin säännönmukaista pintakosteuden vertailuarvon kohoamaa alapohjarakenteissa. Vertailuarvot välipohjalaatan osalta vaihteli tyypillisimmillään välillä 50...60 ja alapohjan osalta välillä 60...80. Mittauslukemissa havaittiin paikallisesti selvästi kosteita alueita lähellä kantavia väliseiniä. Kantavien seinälinjojen lähellä alapohjan vertailuarvot olivat paikoin 80...100.

Kohonneet arvot kantavien seinälinjojen lähellä viittaavat siihen, että niihin kohdistuu korkeampaa kosteusrasitusta. Normaalia poikkeavat vertailuarvot ovat todennäköisesti perustuksista kapillaarisesti nousevan kosteuden seurausta, jossa maaperäkosteus kertyy etenkin heikosti vesihöyryä läpäisevän muovimattopäällysteen alapuolelle.

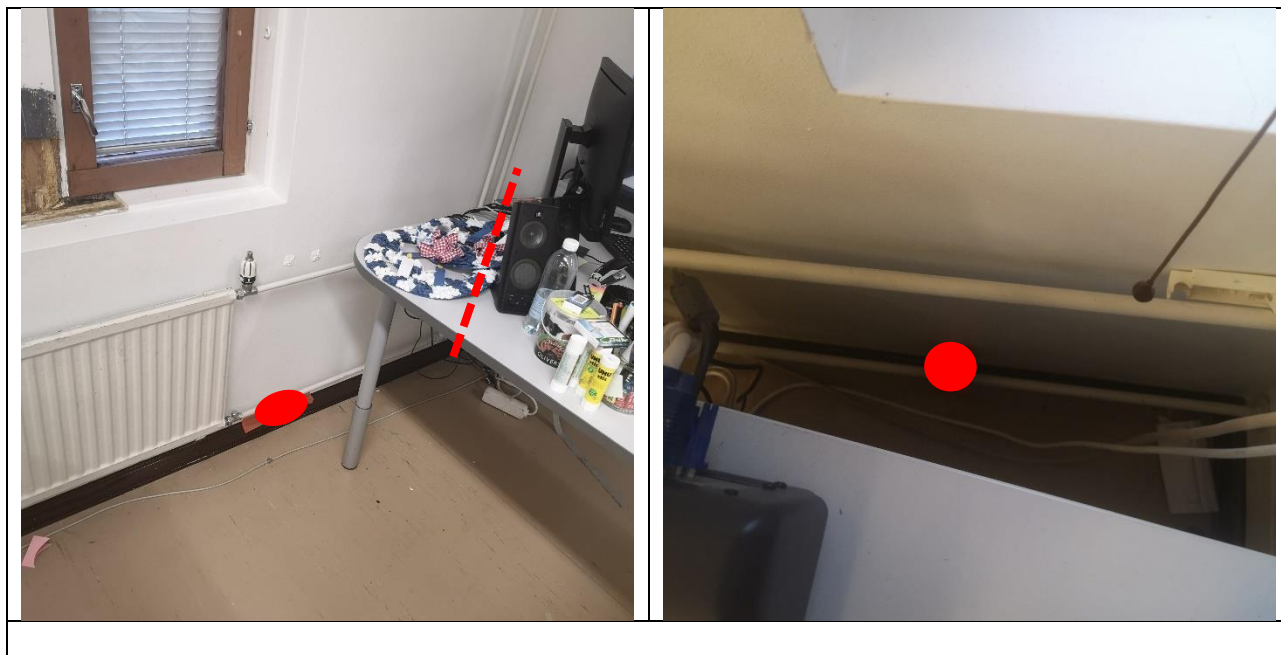
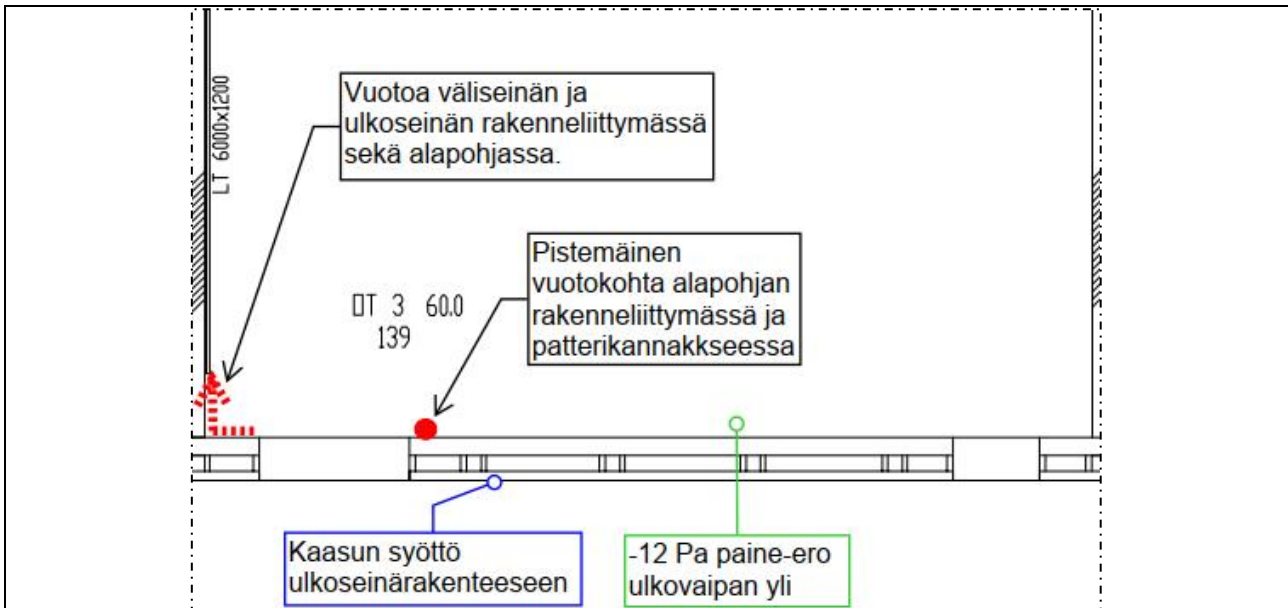
Kuva 47. Merkkiainetutkimuksessa havaitut vuotokohdat opetustilassa 139.

Luokkahuoneen 139 ulkoseinän ja ikkunaliittymien kaasutiiviyttä testattiin syöttämällä merkkiaineakaasua rakennuksen ulkopuolelta ulkoseinän ja sokkelihalkaisun eristetilaan, samanaikaisesti havainnoimalla sen kulkeutumista sisälle merkkiaineanalyysointilaan. Tutkimukset suoritettiin alipaineistamalla sisätilat Blowerdoor –alipaineistusjärjestelmällä niin, että ulkovaipan yli vaikuttava paine-ero oli n. -12 Pa.

Vuodot paikannettiin merkkiaineanalyysointilaan kantavien väliseinien ja ulkoseinien rakenneliittymissä, minkä lisäksi vähäistä vuotoa havaittiin patterikannakkeiden kiinnityskohdissa ja alapohjan rakenneliittymissä. Alla on tutkimuksen yhteydessä otettuja kuvia, joissa on katkoviivoin merkitty paikallistetut vuotokohdat sekä tutkimuskohteen paikannuskuva merkintöineen.

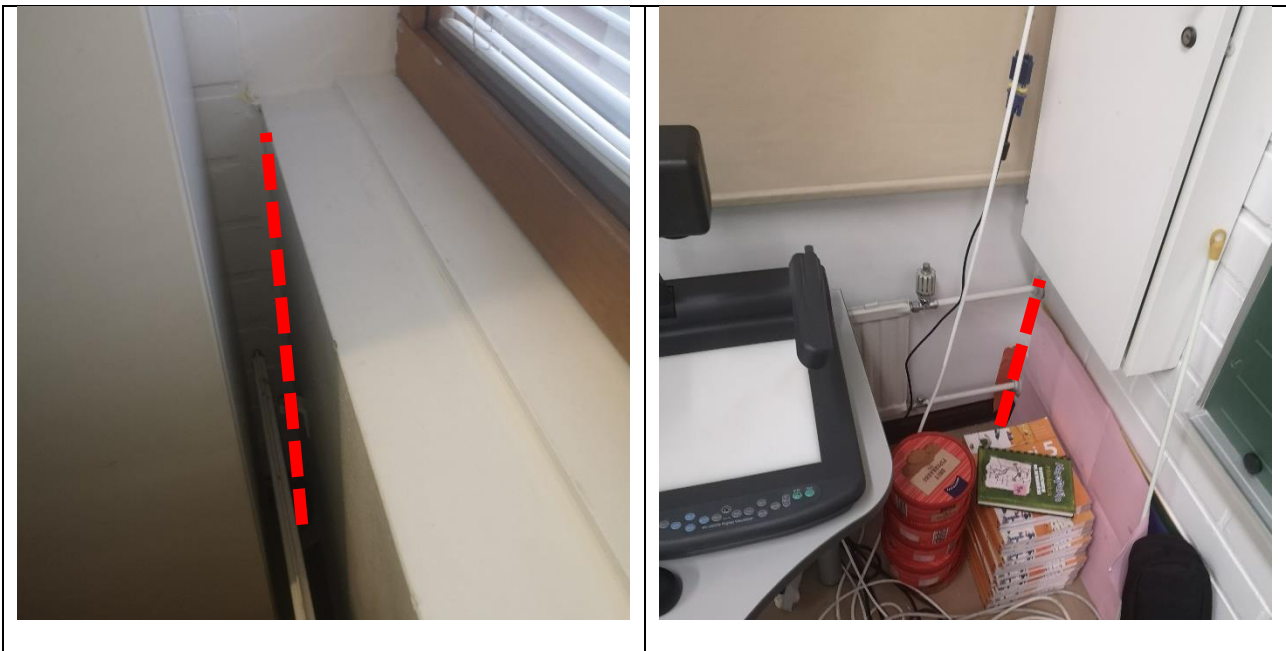
Opetustila 140

Luokkahuoneen 140 ulkoseinän, sokkelin ja ikkunaliittymien kaasutiivyyttä testattiin syöttämällä merkkiainekaasua rakennuksen ulkopuolelta ulkoseinän ja sokkelihalkaisun eristetilaan, samanaikaisesti havainnoiden sen kulkeutumista sisälle merkkiaineanalysointilaitteella. Tutkimukset suoritettiin alipaineistamalla sisätilat Blowerdoor –alipaineistusjärjestelmällä niin, että ulkovaipan yli vaikuttava paine-ero oli n. -14 Pa.

Vuodot paikannettiin merkkiaineanalysointilaitteella kantavien väliseinien ja ulkoseinien rakenneliitymissä, minkä lisäksi vähäistä vuotoa havaittiin patterikannakkeiden kiinnityskohdissa. Alla on tutkimuksen yhteydessä otettuja kuvia, joissa on katkoviivoin tai ympyröin merkity paikallistetut vuotokohdat sekä tutkimuskohteen paikannuskuvat merkintöineen.

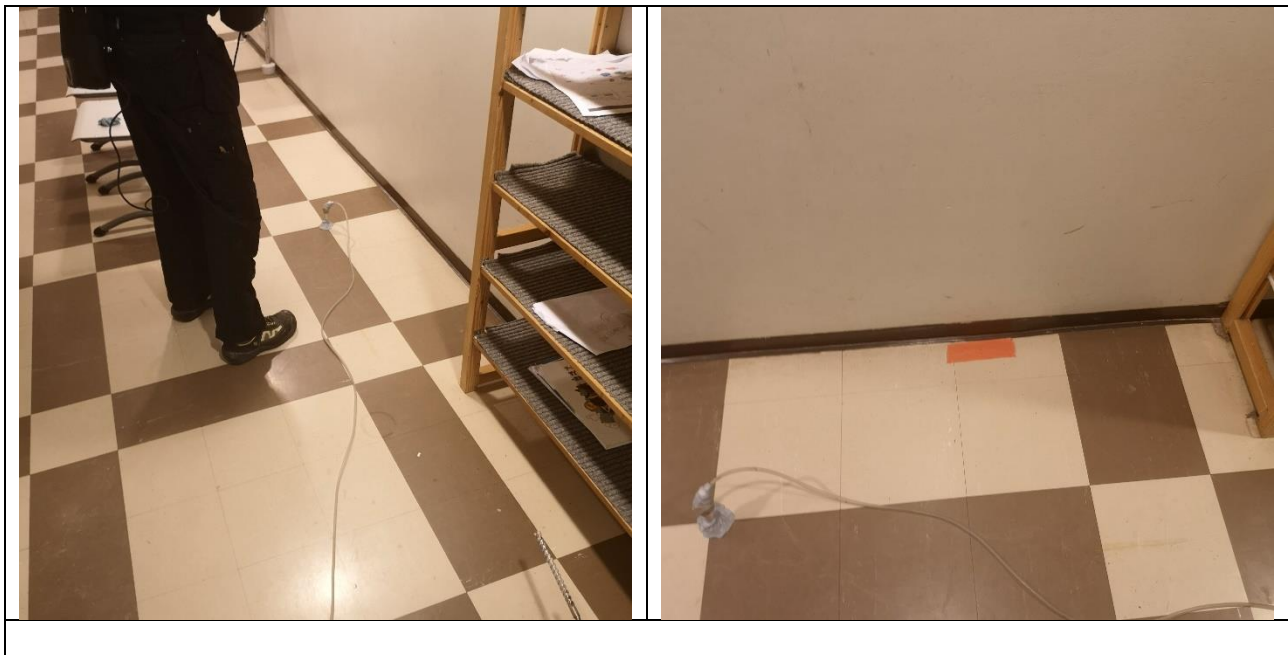
Ensimmäisessä kerroksessa sijaitsevan käytävätilan 102 alapohjan ja sen rakenneliittymien kaasutiiviyyttä testattiin syöttämällä merkkiaineakaasua rakennuksen sisäpuolelta alapohjan eristetilaan ja merkkiaineakaasun kulkeutumista sisätiloihin havainnoitiin merkkiaineanalysaattorilla. Kaasua syötettiin porareian kautta, joka tiivistettiin huolella tutkimusten ajaksi, jotta kaasua ei pääsisi sisätiloihin kaasun syöttöpisteestä. Tutkimuksissa tilaa ei alipaineistettu vaan merkkiainekokeet tehtiin tilassa vallitsevan normaalin käyttötilanteen painesuhteissa.

Yksi pistemäinen vuoto paikannettiin merkkiaineanalysaattorilla kantavan väliseinän ja alapohjanrakenneliittymässä. Alla on tutkimuksen yhteydessä otettuja kuvia, joissa on katkoviivoin tai ympyröin merkitty paikallistetut vuotokohdat sekä tutkimuskohteen paikannuskuva merkintöineen.
