**KOSTEUS- JA SISÄILMATEKNINEN KORJAUSTARVESELVITYS**

PÄÄRAKENNUS  
HEPOLAN KOULU  
22501945-010

## TIIVISTELMÄ

Tutkimuksessa on selvitetty Hepolan koulun päärakennuksen kosteus- ja sisäilmateknistä korjaustarvetta hankesuunnittelua varten.

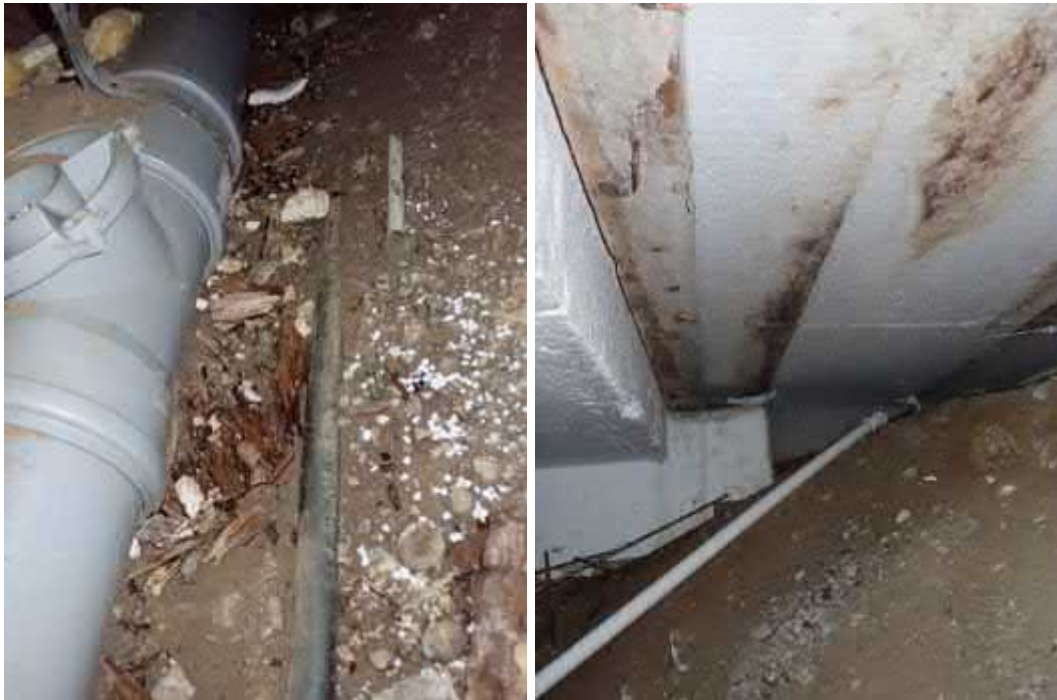
**Kuvat 6. ja 7.** Ryömintätilan pohjalla ja eristeissä on kastunutta puumateriaalia. Paikoin maanpinta on lähellä alapohjan lämmöneristeiden alapintaa.

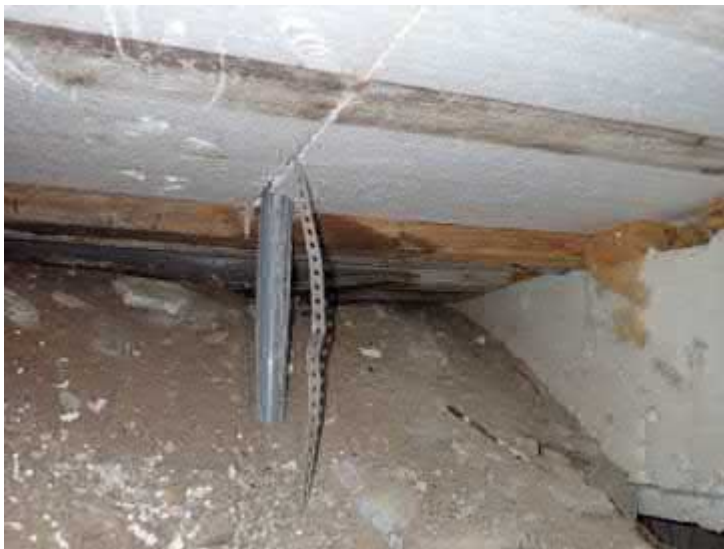
**Kuva 8.** Kastunutta puumateriaalia.

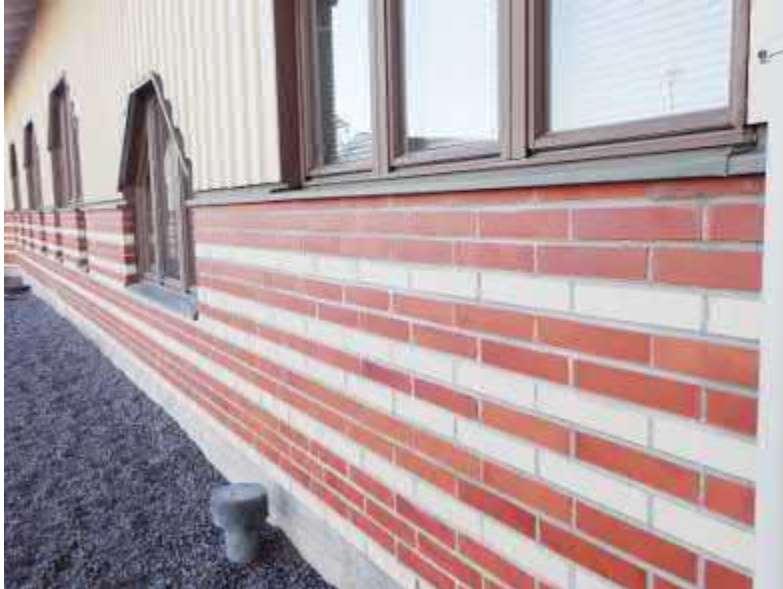
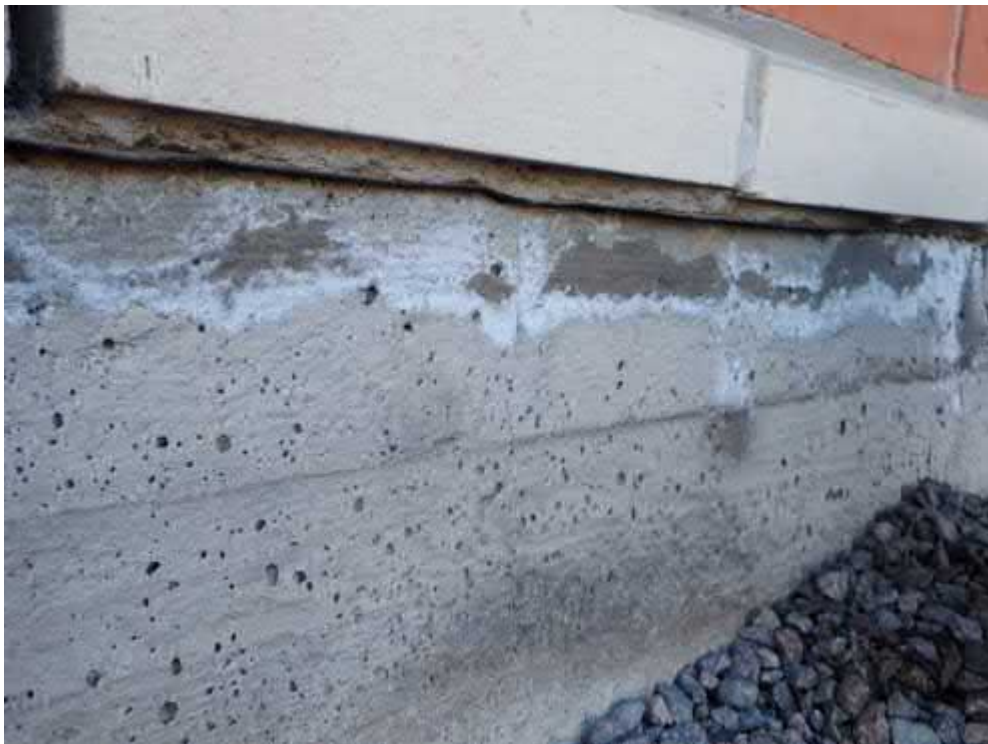
**Kuvat 14 ja 15.** Julkisivut ovat koulun pihan puolella ja puupanelointien osalta siistit. Sokkeleiden yläosissa on kalkkihärmää kantavan alapohjan AP1 alueella.

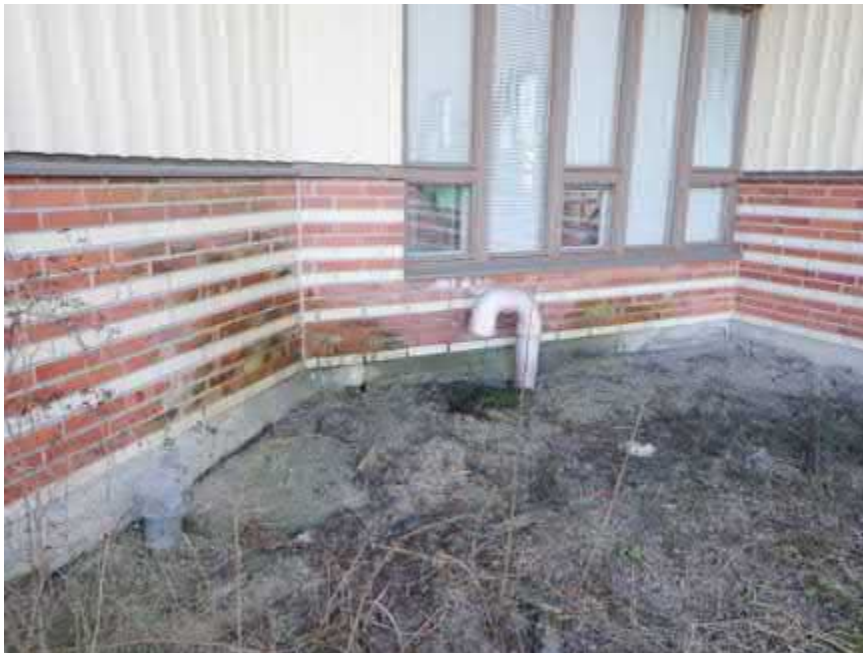
**Kuva 16.** Muilla julkisivuilla, joissa on istutusalueita lähellä ulkoseinää, julkisivujen alaosissa on sadevesiroiskeiden aiheuttamaa likaa ja leväkasvustoa.

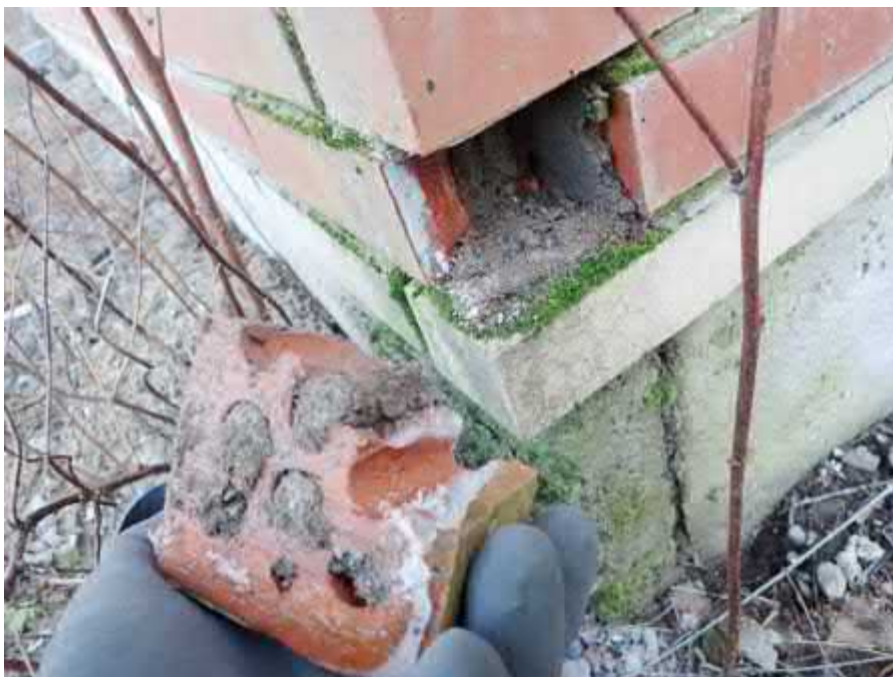
**Kuva 17.** Julkisivujen tiilimuurausten saumoissa on paikoin laastisaumat rapautuneet. Ulkoseinien nurkkakohdissa oli yksittäisistä tiilistä rapautunut osa irti.

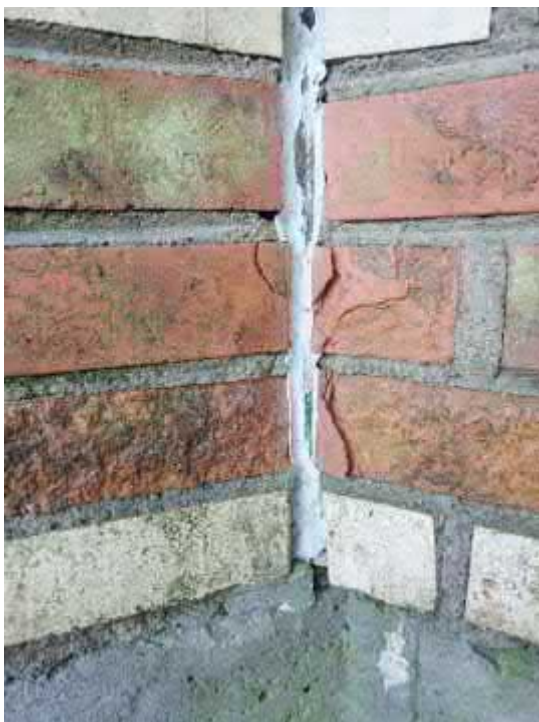
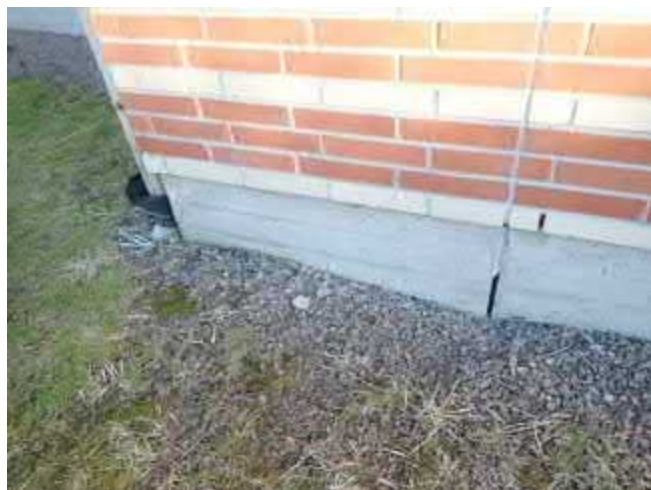
**Kuvat 18 ja 19.** Julkisivujen vesitiiveyttä heikentävät elementtisaumojen raot ja ikkunapellitusten liittymien ja yölnostojen raot, joista sadevesi pääsee helposti rakenteen sisälle.

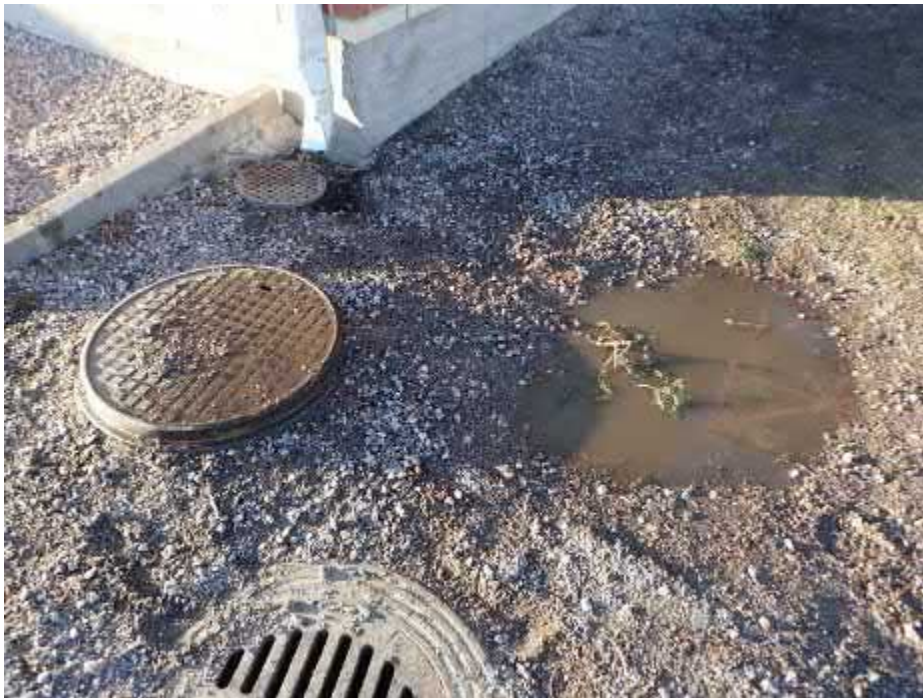
Sadevesien ohjaus on puutteellista. Vettä kerääntyy sokkelin vierustalle.

*Kuva 27. Sadeveden ohjaus on puutteellinen.*

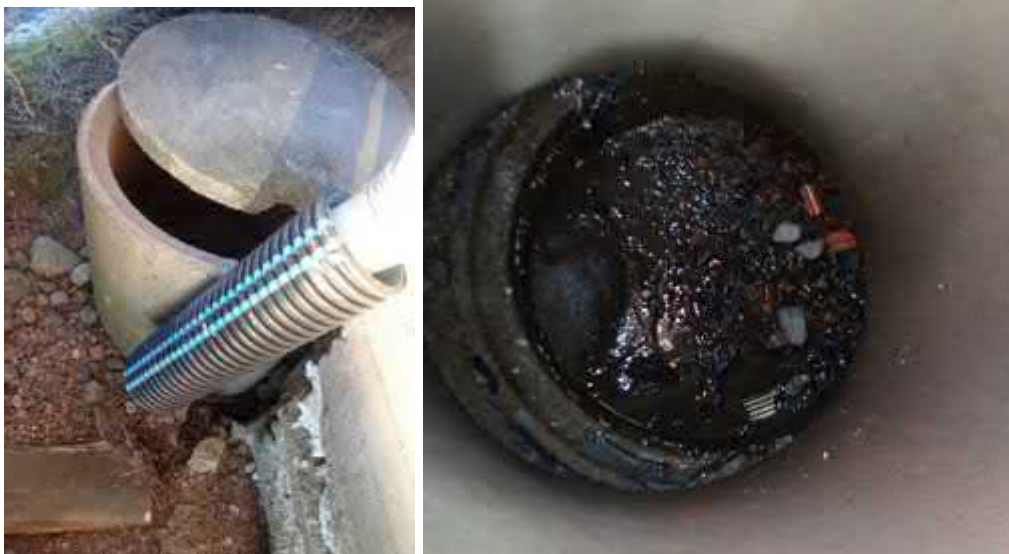
*Kuvat 28 ja 29. Sadeveden ohjaus on puutteellinen. Vedet pääsevät valumaan sokkelia pitkin.*

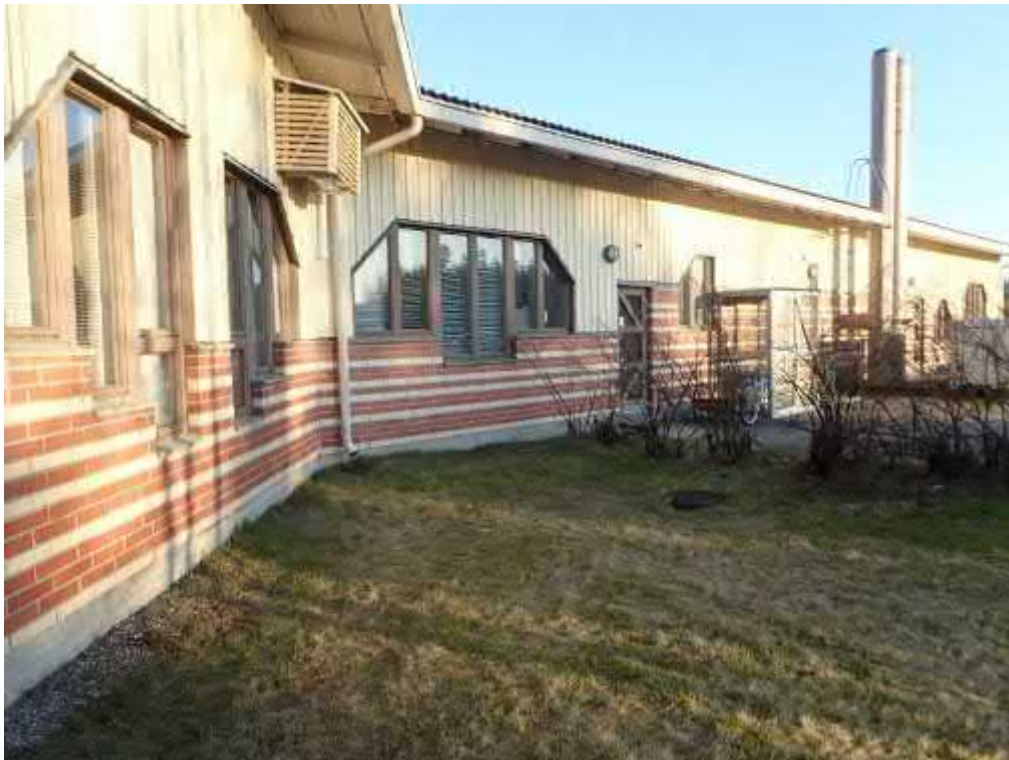
Julkisivupintoihin asti ulottuva kasvillisuus lisää rakenteiden kosteusrasitusta.

*Kuva 30. Kasvillisuutta on sokkelin pinnassa asti.*

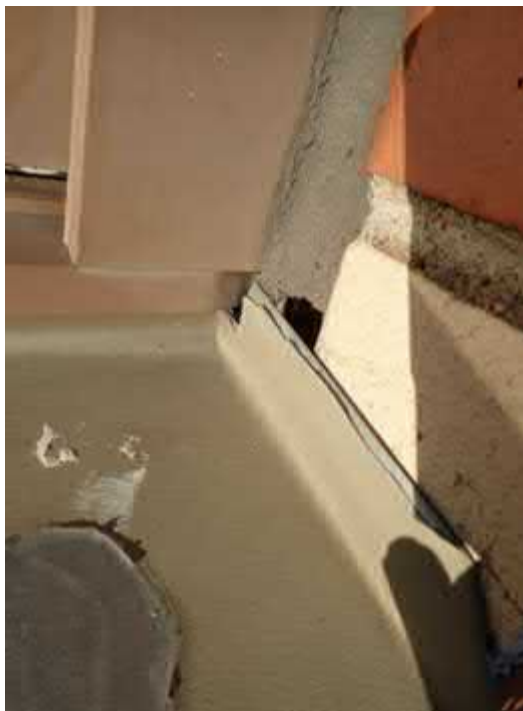
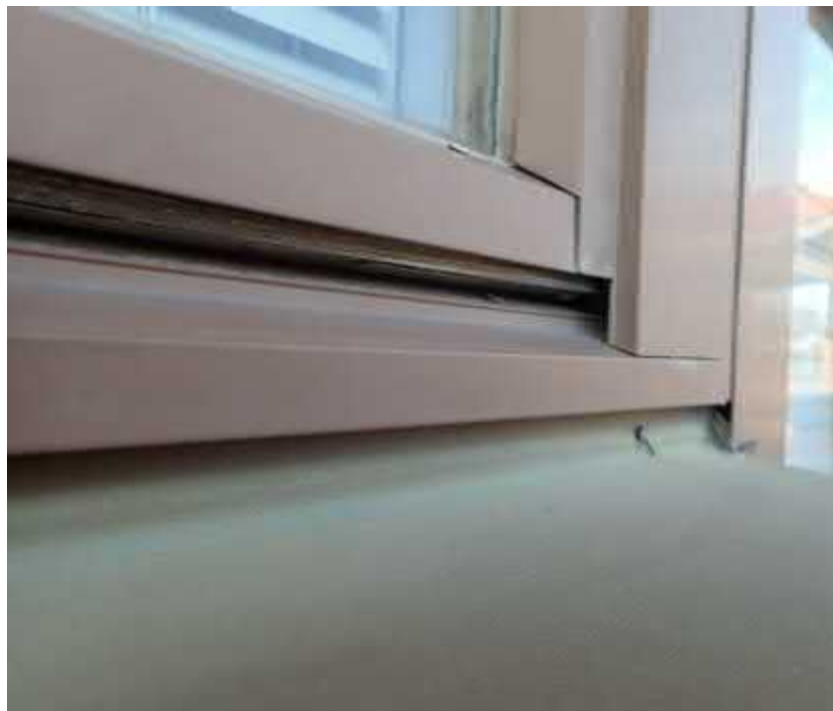
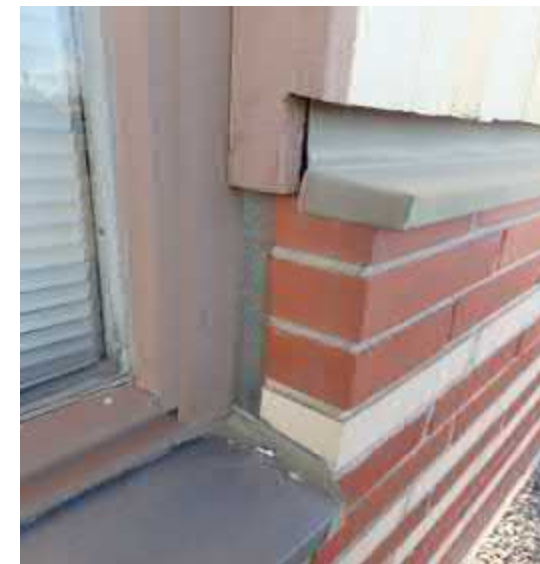
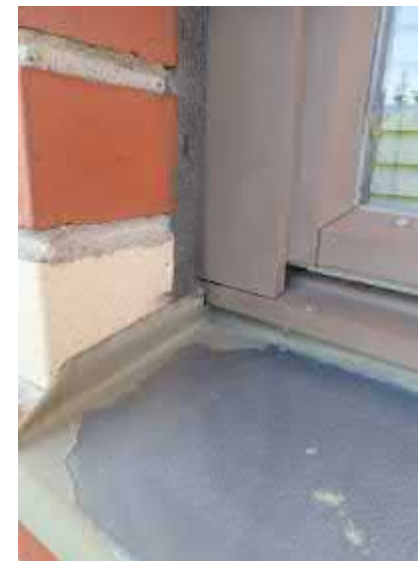
- julkisivun ja ikkunakarmin saumassa halkeilua
- pellitysten maalit irtoilevat
- julkisivusaumauksen ja pellin välissä rakoja
- pellityksen ja julkisivun liittymässä rako
- ulkopuute sateelle alttiin puitepellin ja karmipellin välissä

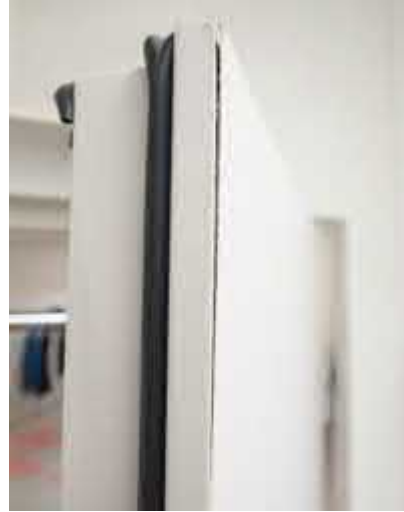
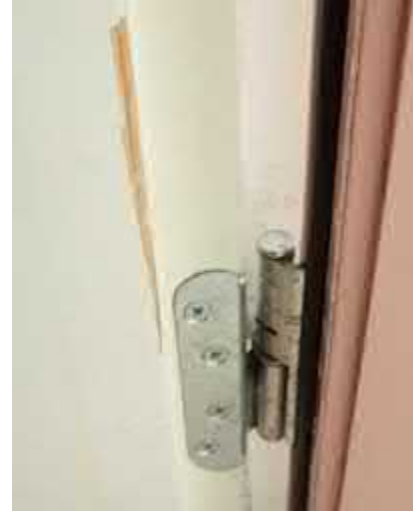
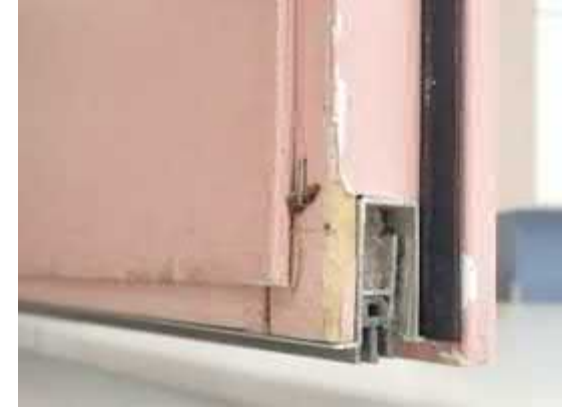
### Tila 199

Sisäpuolen levy repsottaa yläosasta karmista lähtenyt pala oven päädyn maali lohkeillut

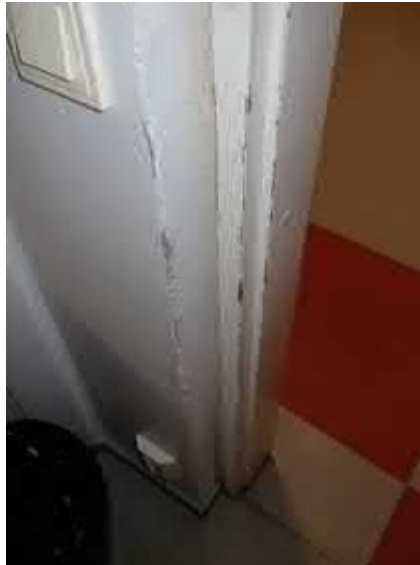
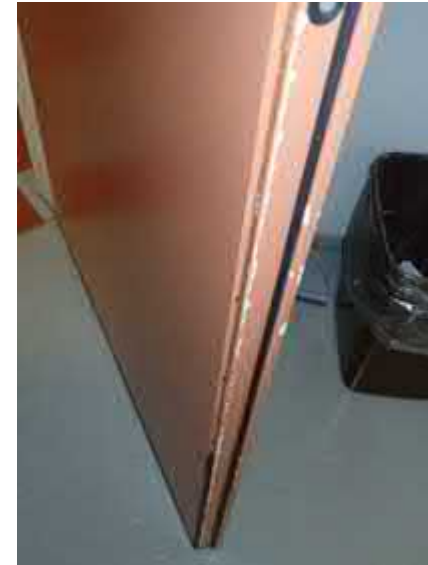
### Tila 181

Päädyn maali irronnut karmin kulmassa maali irronnut ja betonissa lohkeamia

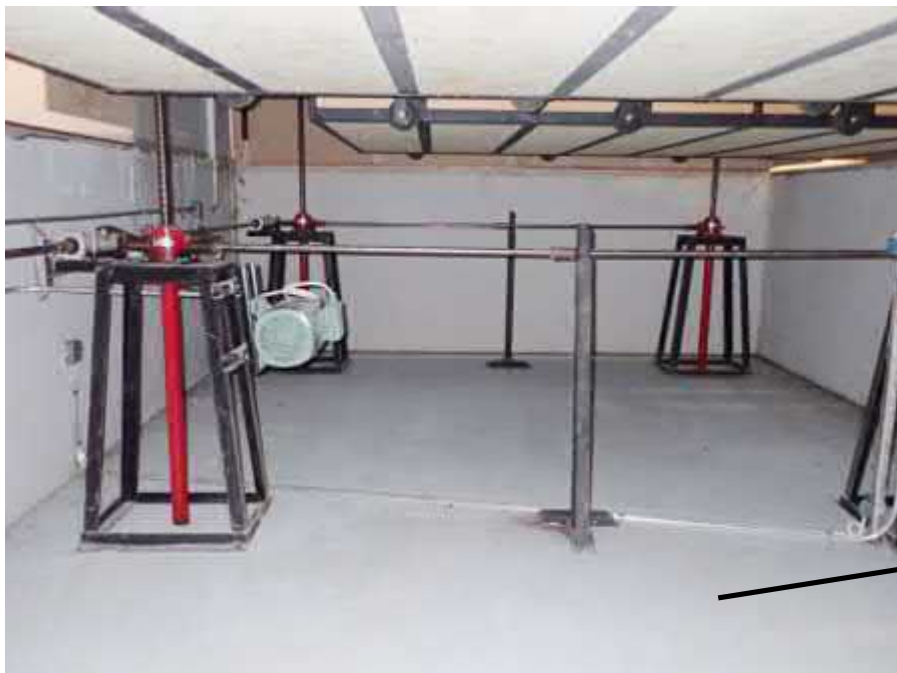
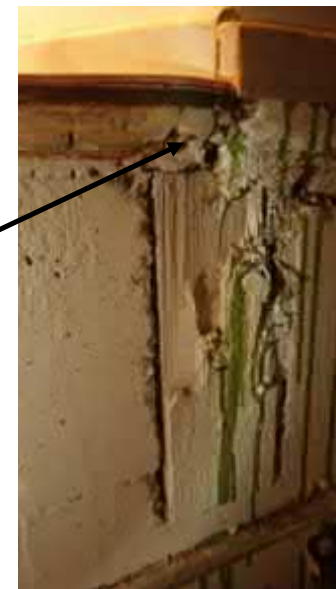
# NÄYTTÄMÖN 177 ALUSTATILAN TARKASTUS

Epätiivelyskohta näyttämön seinässä, josta havaittu ilmavuotoja

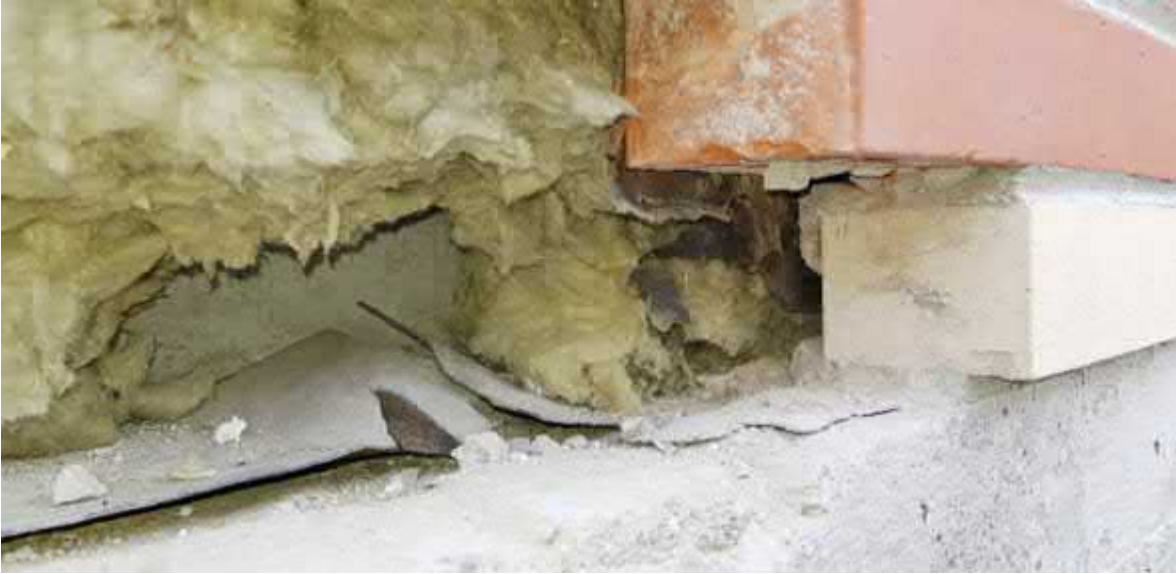
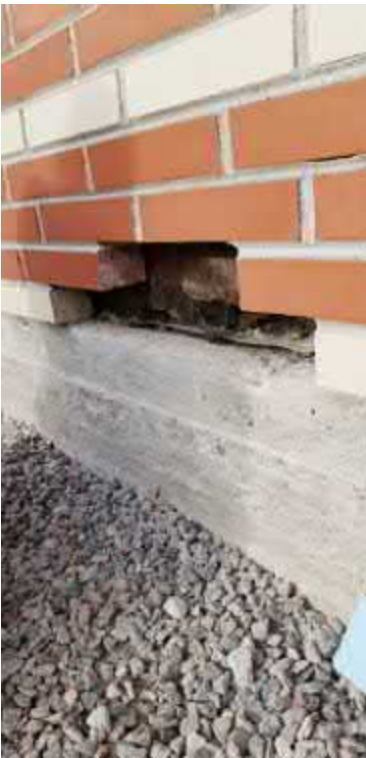
**RA1, tilan 201 ulkoseinän alaosa**

- sokkelin päällä kermi
- sokkelin ulkokuori 180 mm ja EPS-lämmöneriste 50 mm
- rakenne kuiva, ei mikrobiperäisiä hajuja

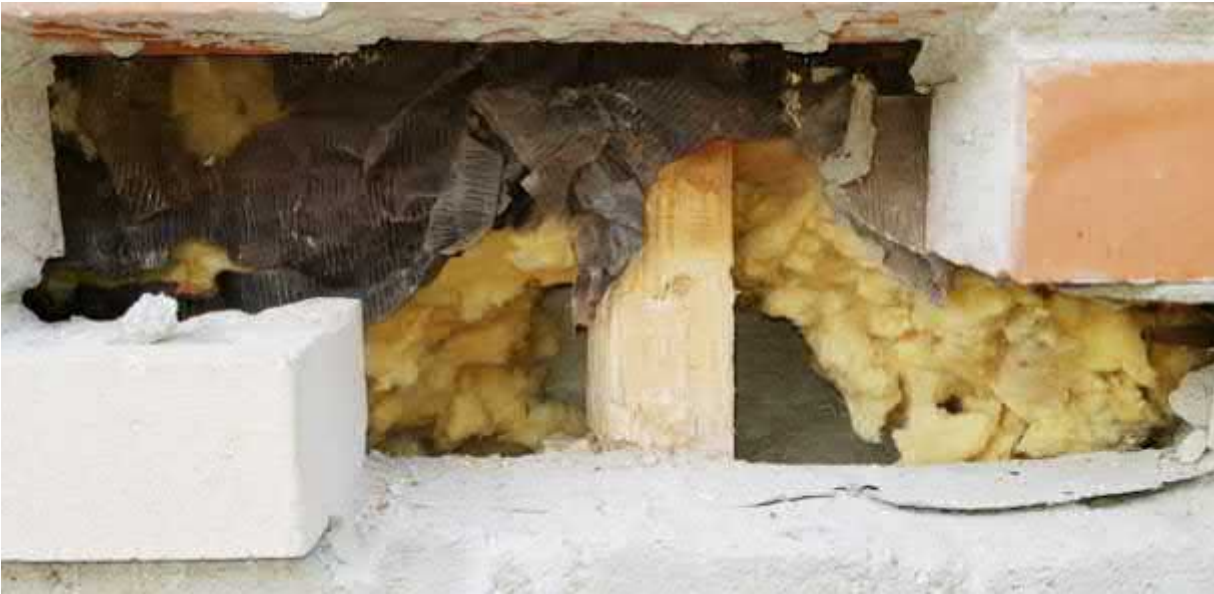
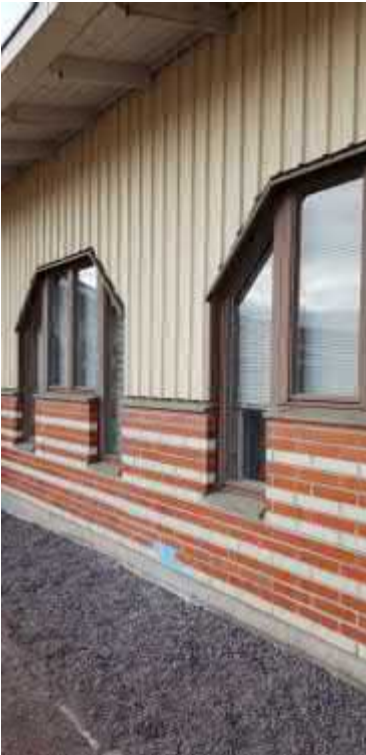
**RA 2, tila 143, ulkoseinän alaosa**

- sokkelin päällä kermi
- sokkelin ulkokuori 180 mm ja EPS-lämmöneriste 50 mm
- eristetilassa pystypuu
- rakenne kuiva, ei mikrobiperäisiä hajuja

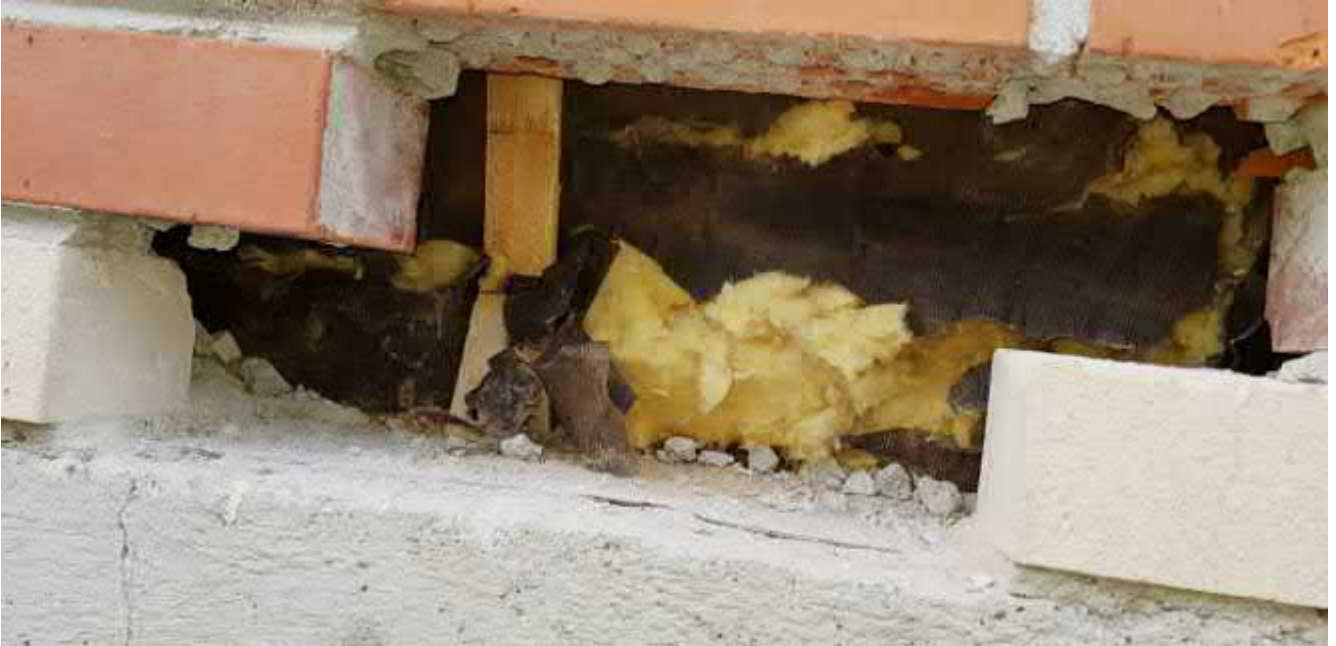
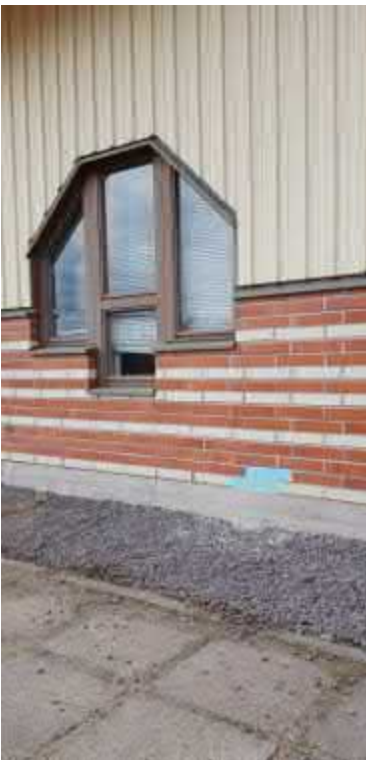
**RA 3, tilan 124 ulkoseinän alaosa**

- sokkelin päällä kermi
- sokkelin ulkokuori 180 mm ja EPS-lämmöneriste 50 mm
- eristetilassa puulastuja
- rakenne kuiva, ei mikrobiperäisiä hajuja

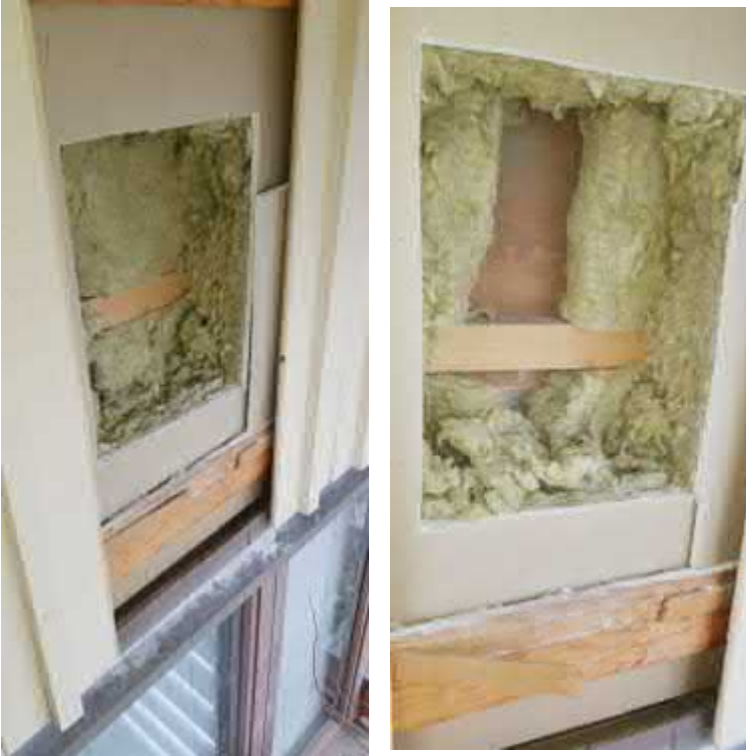
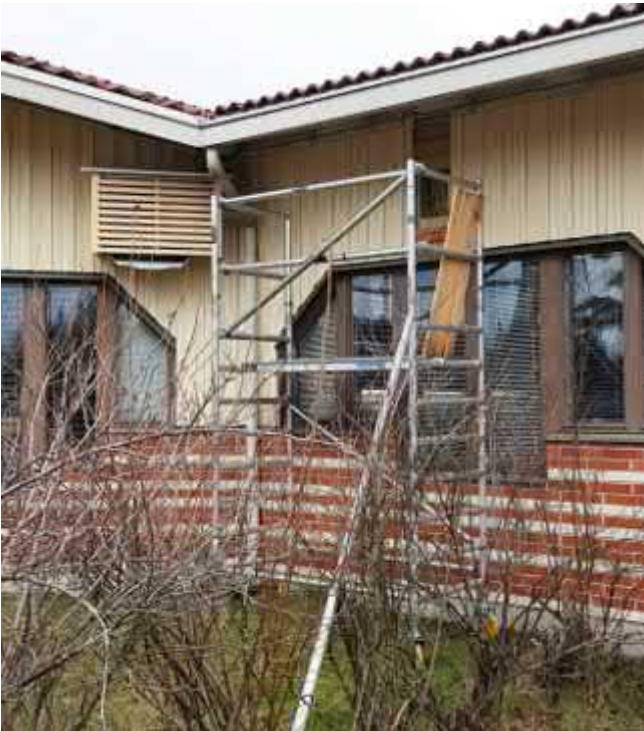
**RA 4, tilan 131 ulkoseinän yläosa ikkunan päällä**

- maalattu betoni (sisäpuoli)
- 5 mm puukuitulevy
- 185 mm mineraalivillaeriste
- 10 mm kipsilevy
- 25 mm koolauspuut
- 25 mm maalattu pystylaudoitus
  - lämmöneristekerroksessa pystyputuki
  - rakenne kuiva, ei mikrobiperäisiä hajuja

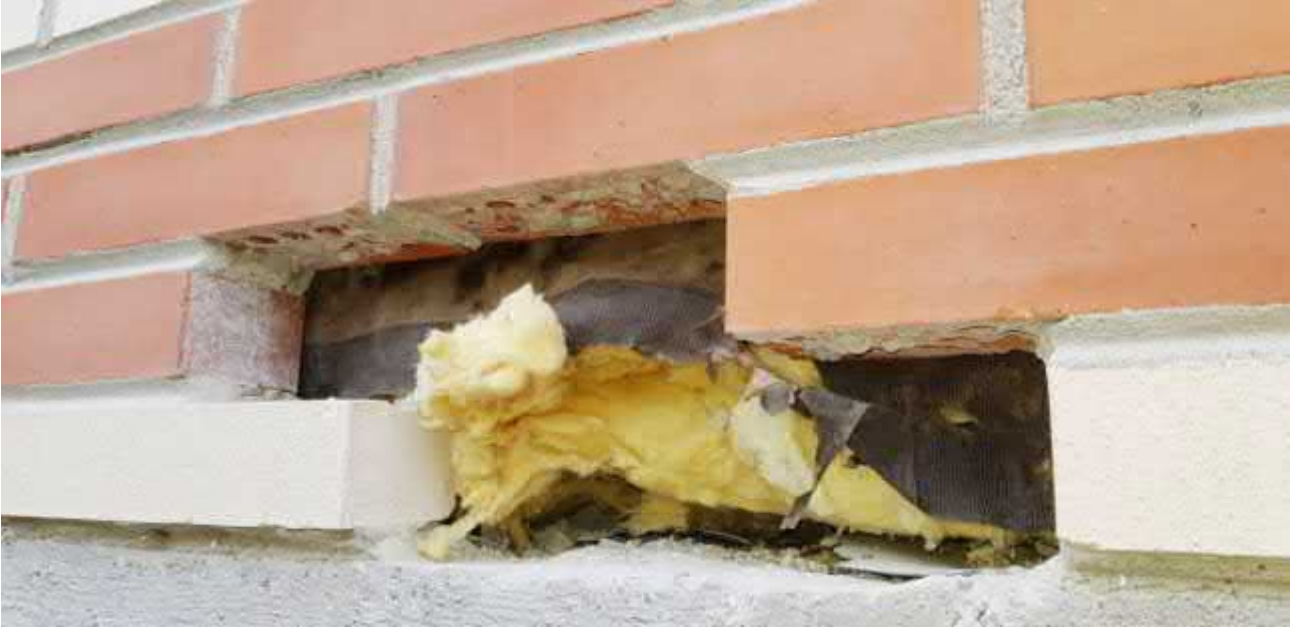
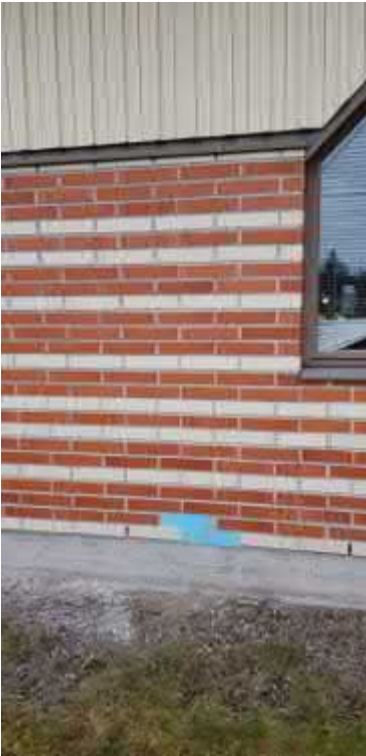
**RA 5, tila 181, ulkoseinän alaosa**

maalattu betoni (sisäpuoli)  
150 mm mineraalivillaeriste, eristetilassa pystyputuki  
tervapaperi  
tuuletusväli  
julkisivumuuraus, reikätiili

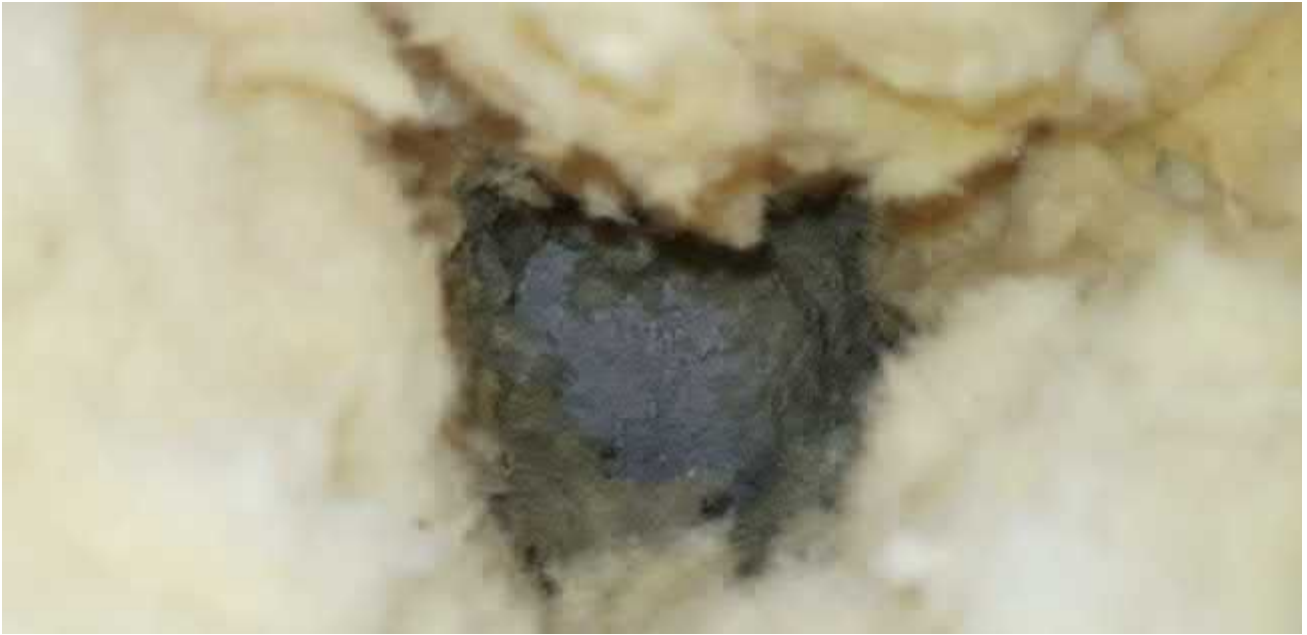
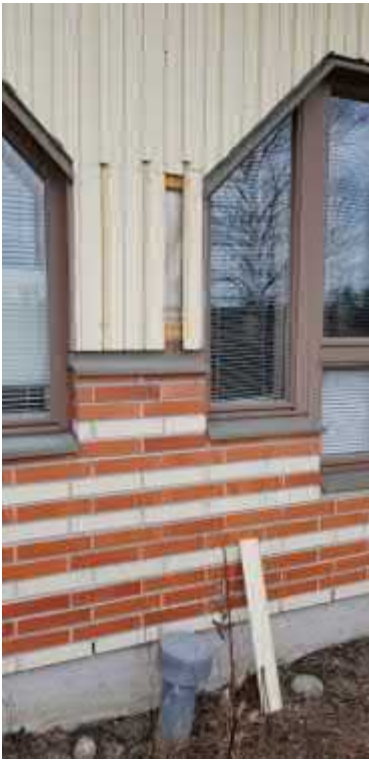
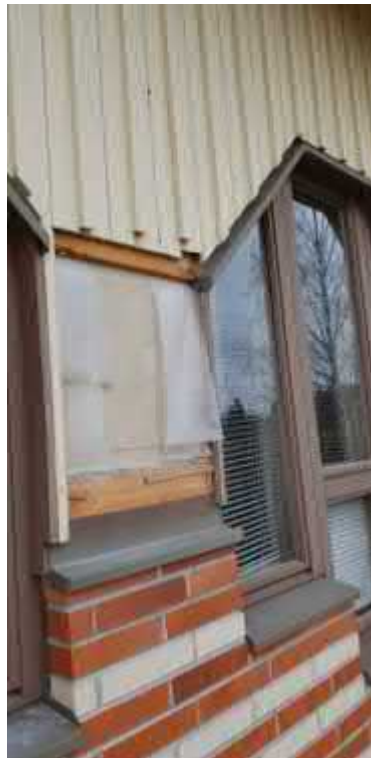
**RA 6, tila 197, ulkoseinärakenne ikkunoiden välissä**

- rakenne kuiva, ei mikrobiperäisiä hajuja
- kipsilevyn paperisessa ulkopinnassa kosteusjälkiä

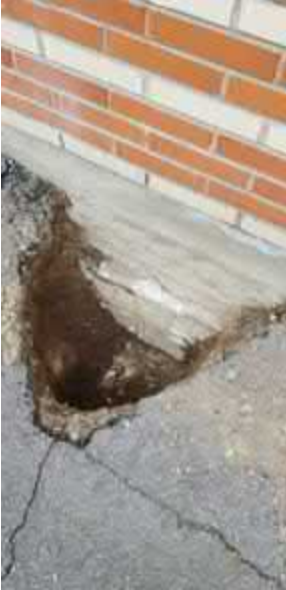
**RA 7, koekuoppa sokkelin ulkopinnan viereen tilan 138 kohdalla**

betonisokkelin ulkopinnassa EPS-routaeriste 210 mm maanpinnan tasosta ja 430 mm sokkelin yläreunasta

- rakenne kuiva, ei mikrobiperäisiä hajuja

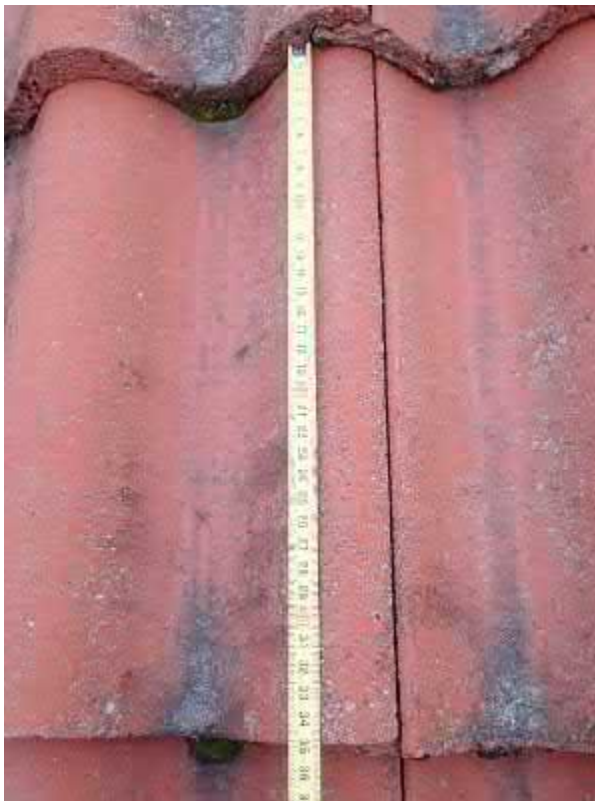
Kattotiilien hyötypituus n. 350 mm  
Tiilien limitys paikoin alle 45 mm  
Kattotiilien saumoja teipattu ja massattu  
Tiilien välissä sammalta

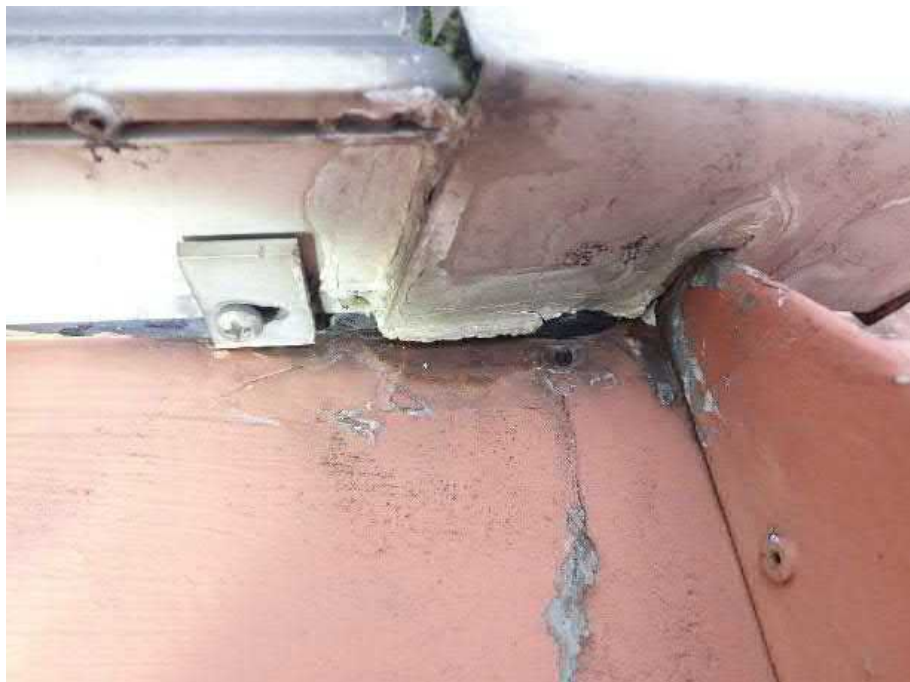
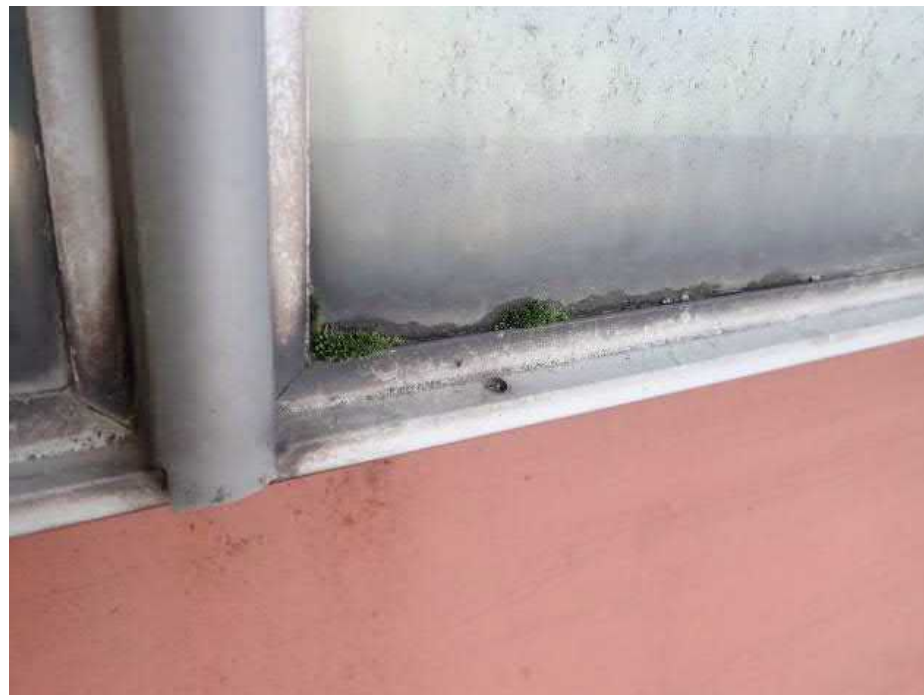
Kattoikkunoiden tiivisteet eivät ole vesitiiviitä ja tiivisteissä kasvaa sammalta

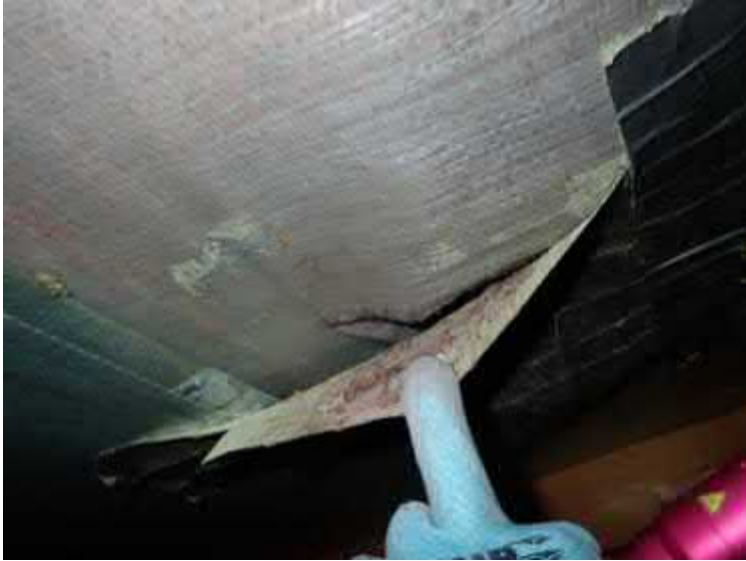
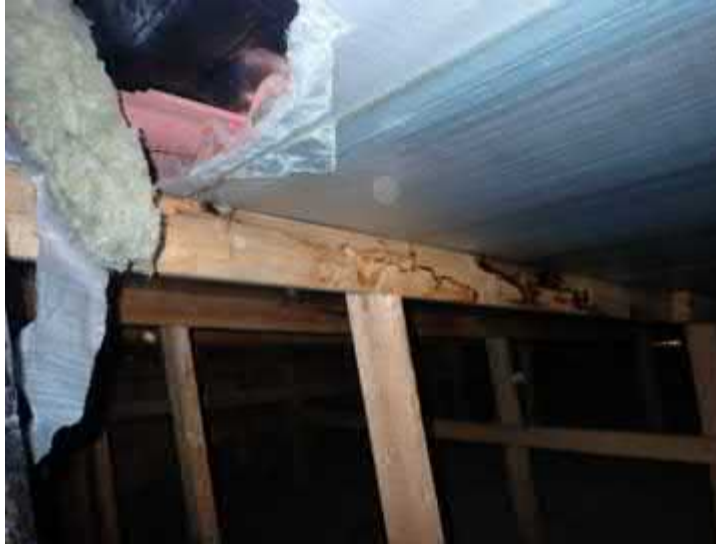
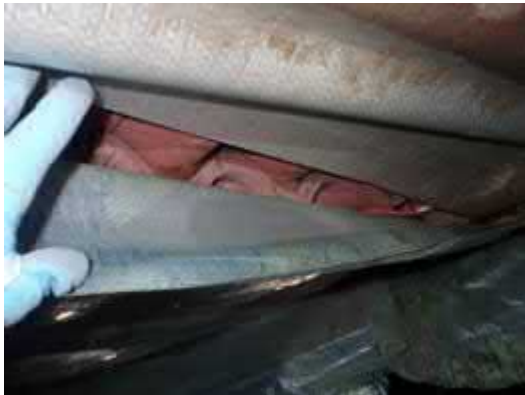
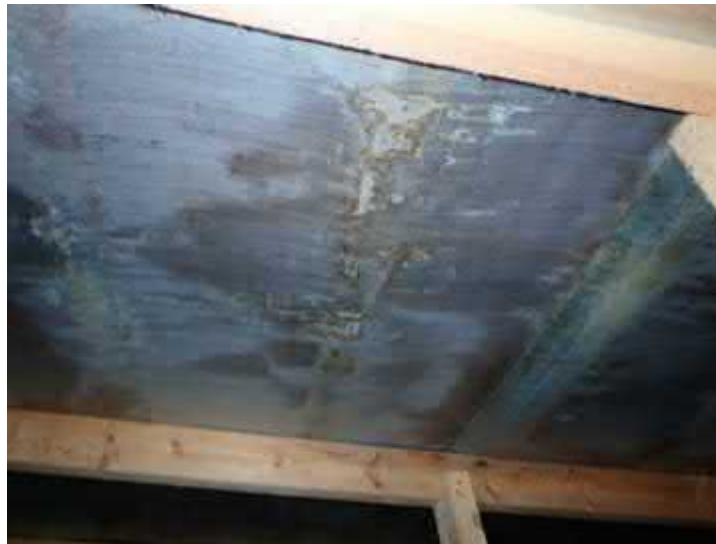
Aluskatetta on paikkailtu teipillä. Aluskatteessa on reikiä, sen päälle on kertynyt vettä ja aluskatetta ei ole kauttaaltaan limitetty

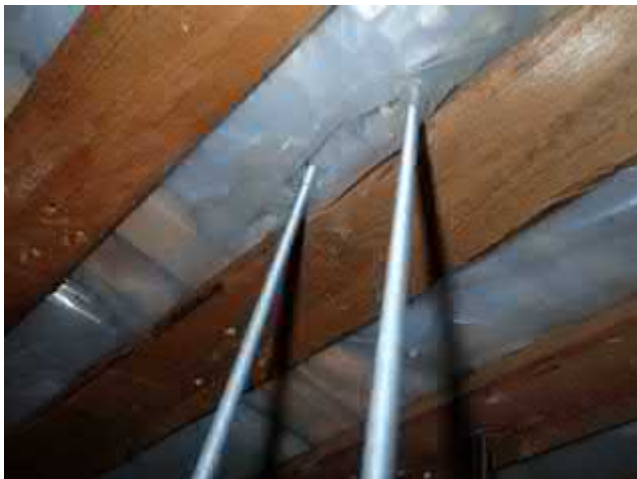
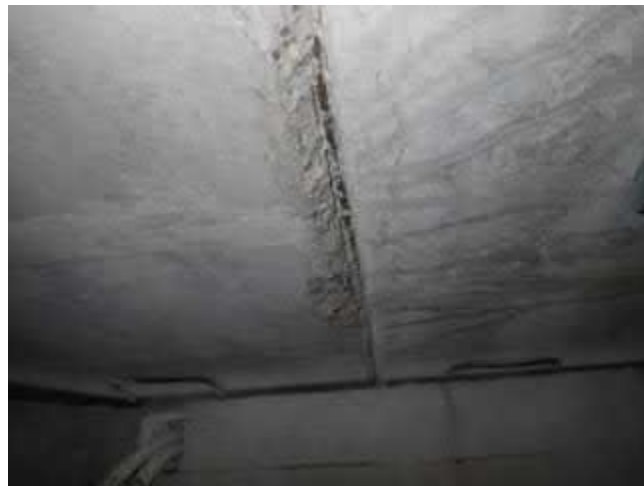
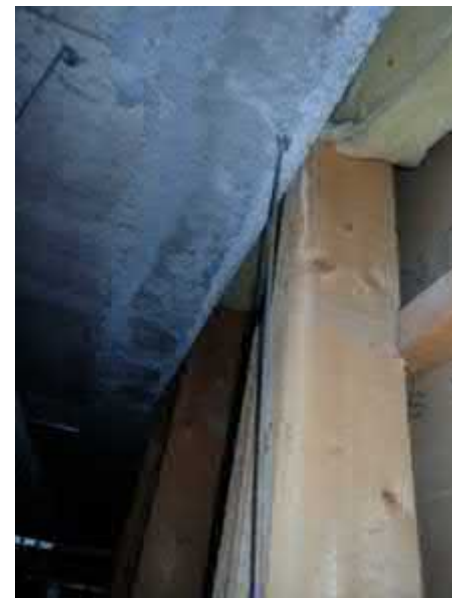
### A-osa käytävä

Alakaton kannakkeiden kiinnikkeiden läpiviennit eivät ole tiiviitä

Alakattotilassa on avointa eristevillaa

Höyrynsulku ei ole tiivis

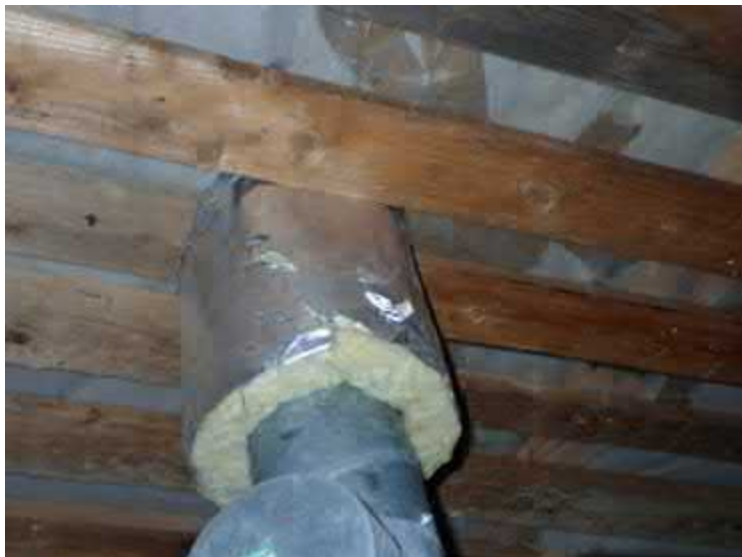
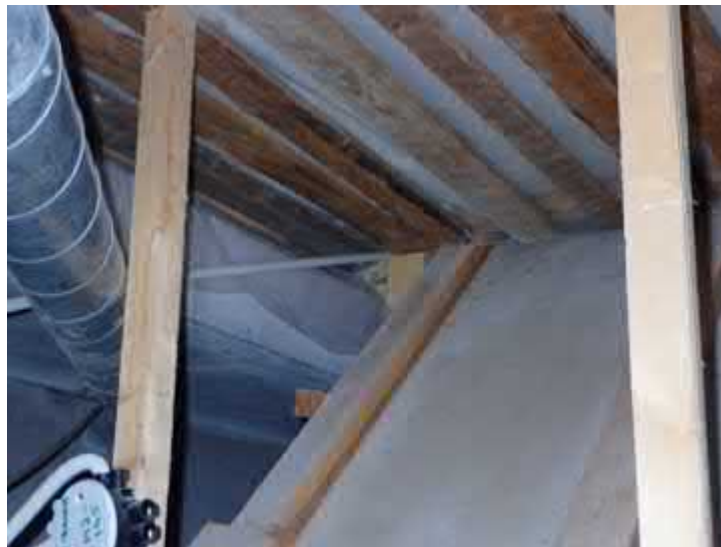
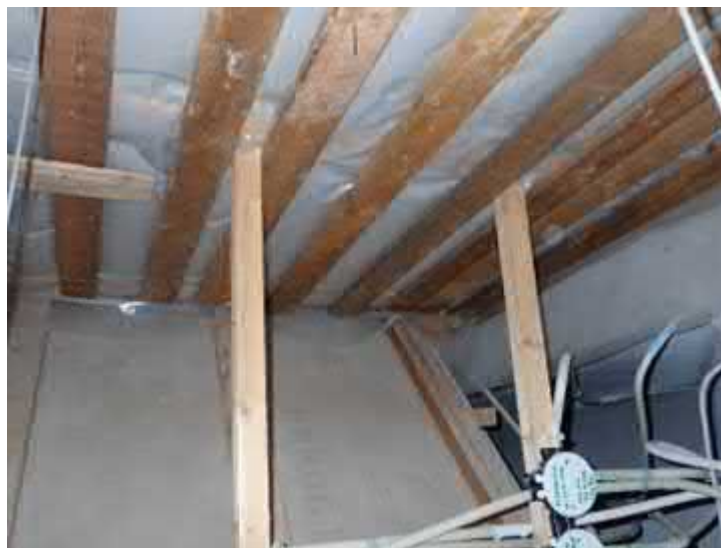
### Havainnot käytävä

Höyrinsulun läpiviennit eivät ole tiiviitä
