**KOSTEUS- JA SISÄILMATEKNINEN KORJAUSTARVESELVITYS**

PÄÄRAKENNUS  
HEPOLAN KOULU  
22501945-010

## TIIVISTELMÄ

Tutkimuksessa on selvitetty Hepolan koulun päärakennuksen kosteus- ja sisäilmateknistä korjaustarvetta hankesuunnittelua varten.

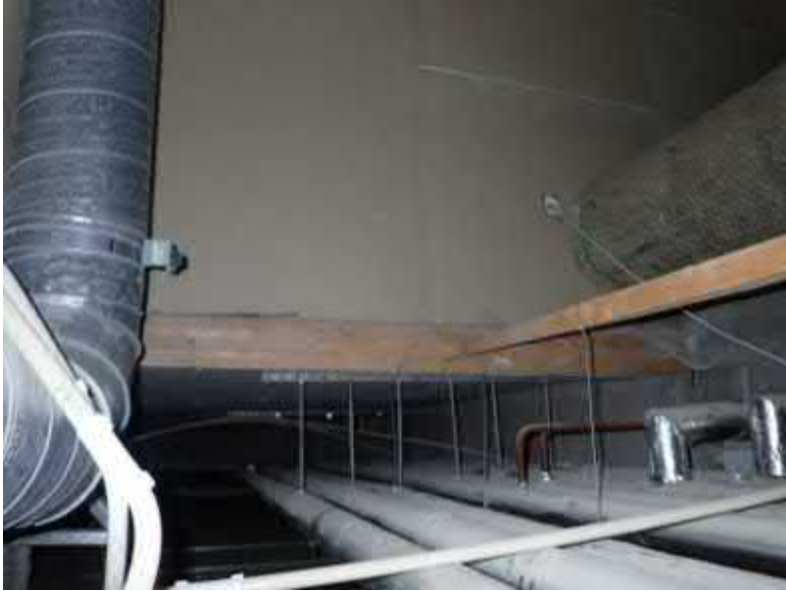
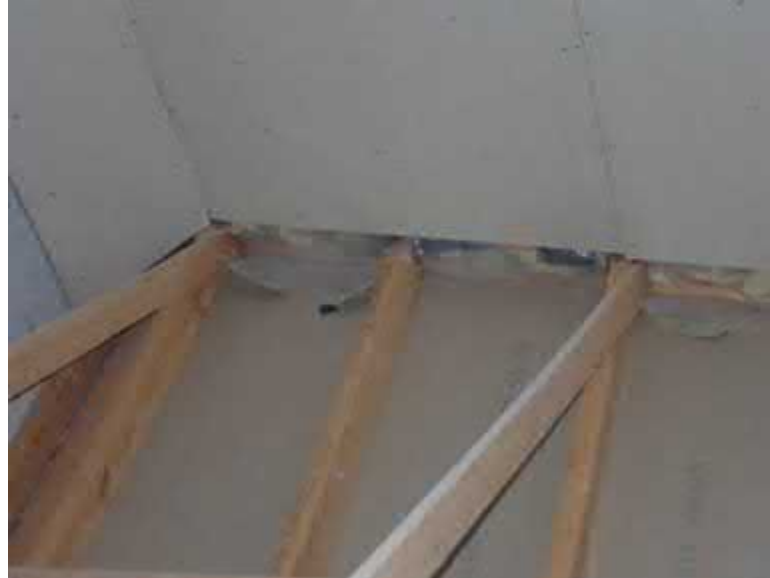
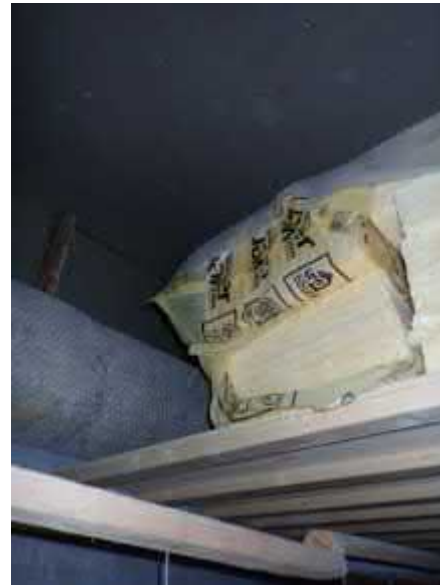
### Havainnot käytävä

Eristevillaa varastoituna alakaton päällä

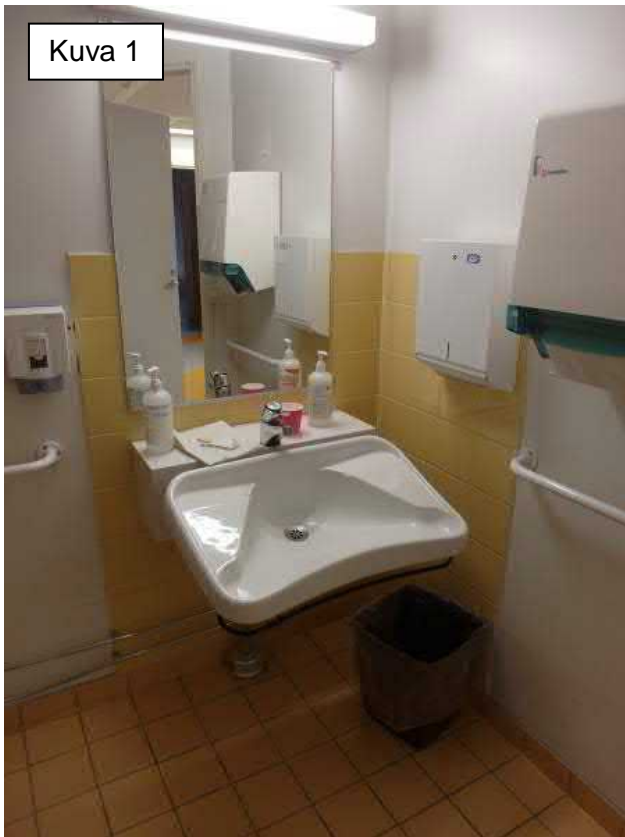
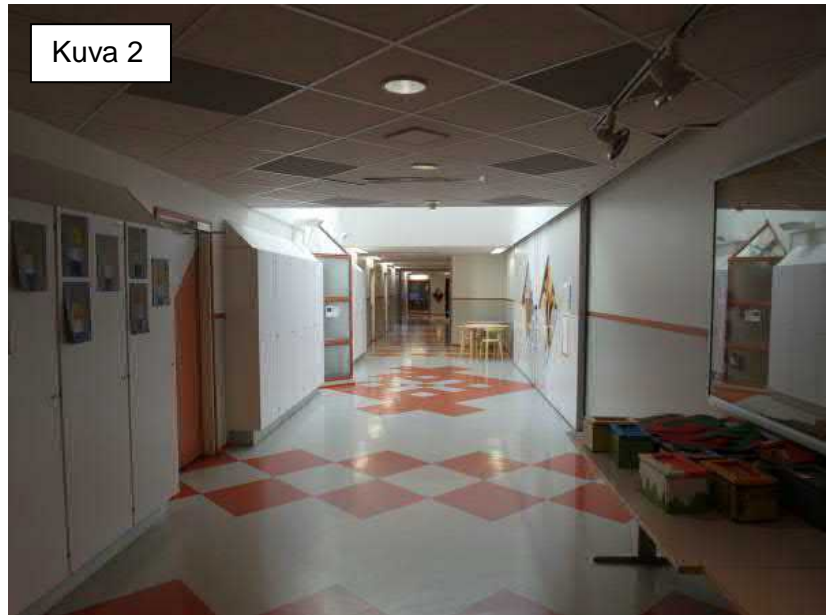
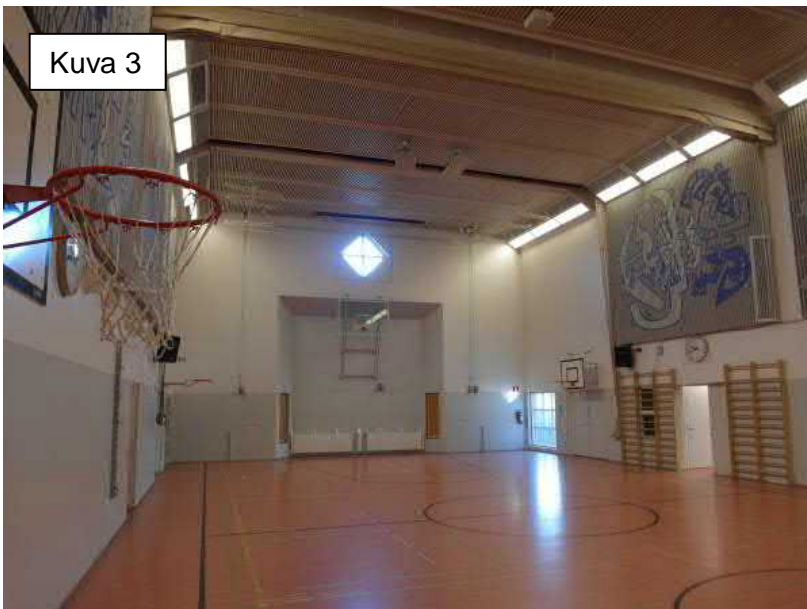
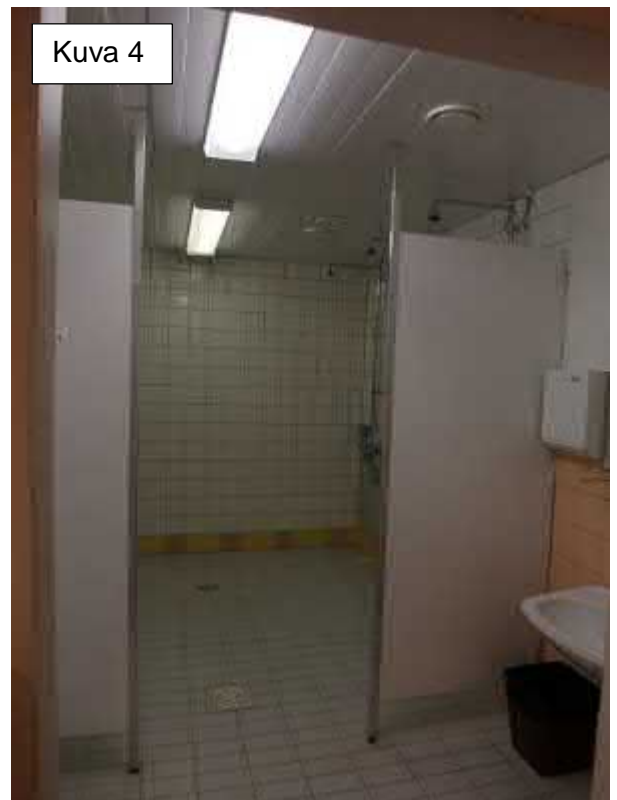
**Kuvat 1-4.** Koulurakennuksen pintamateriaaleissa ei havaittu haitta-aineita.

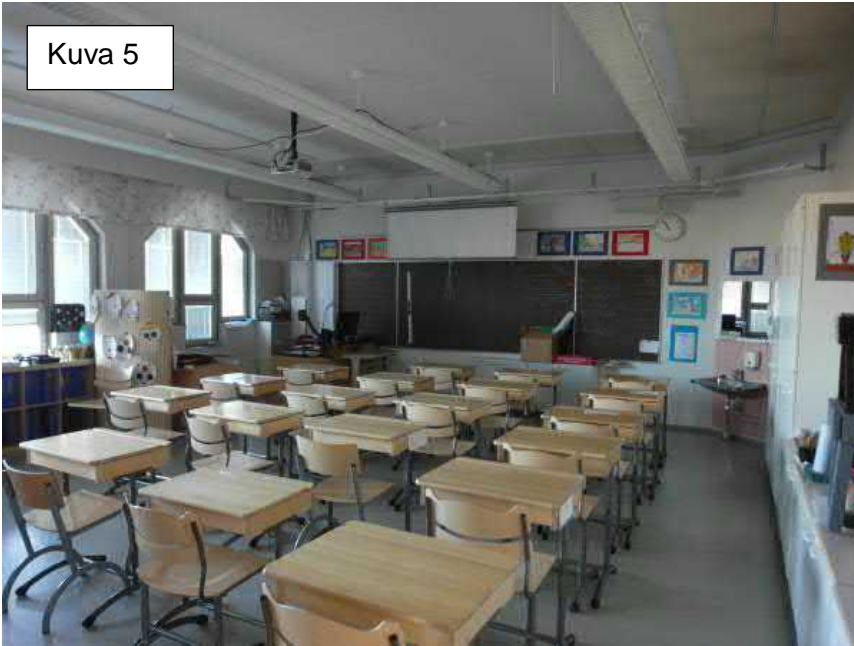
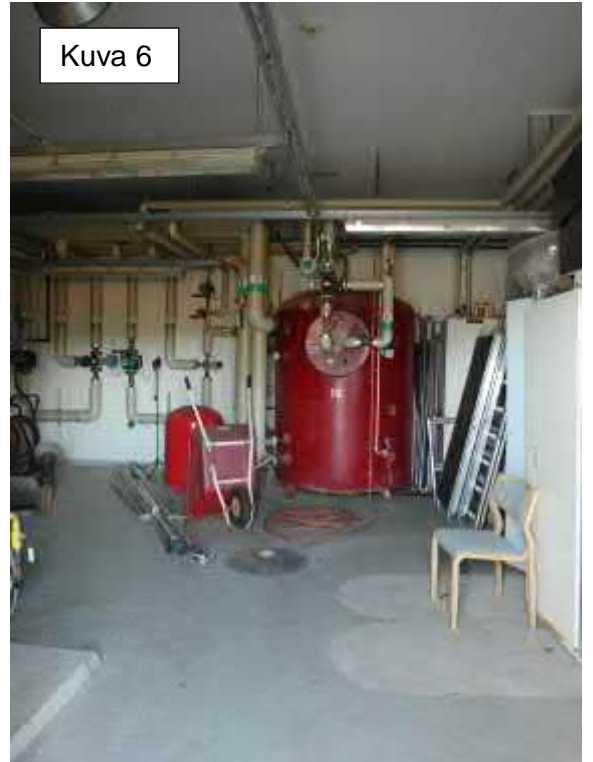
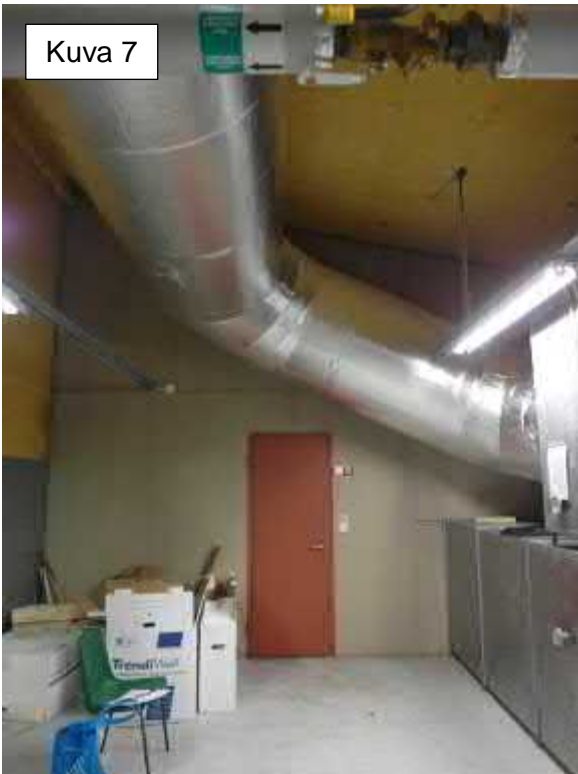
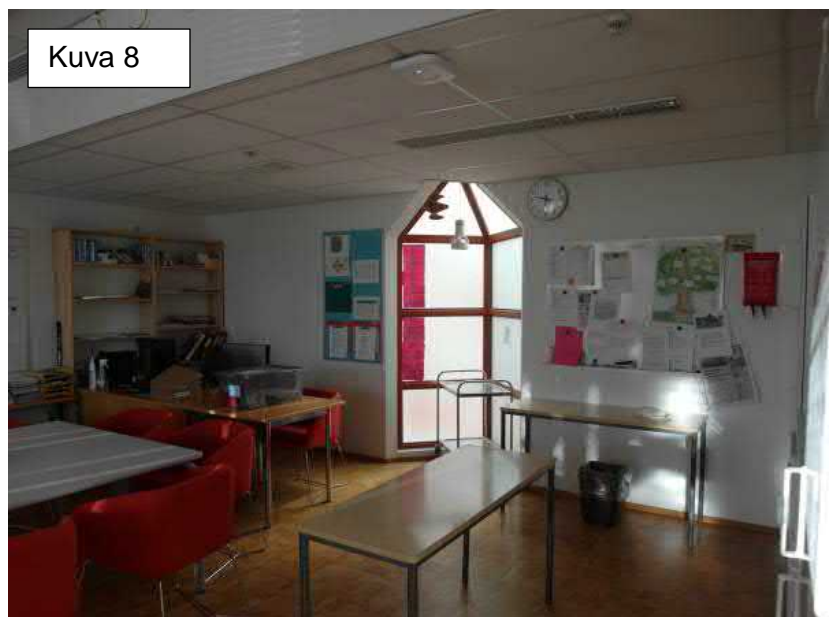
**Kuvat 5-8.** Koulurakennuksen pintamateriaaleissa ei havaittu haitta-aineita.

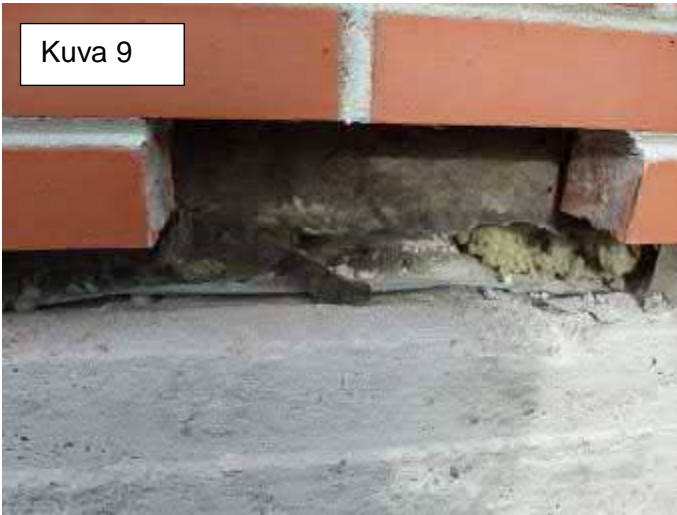
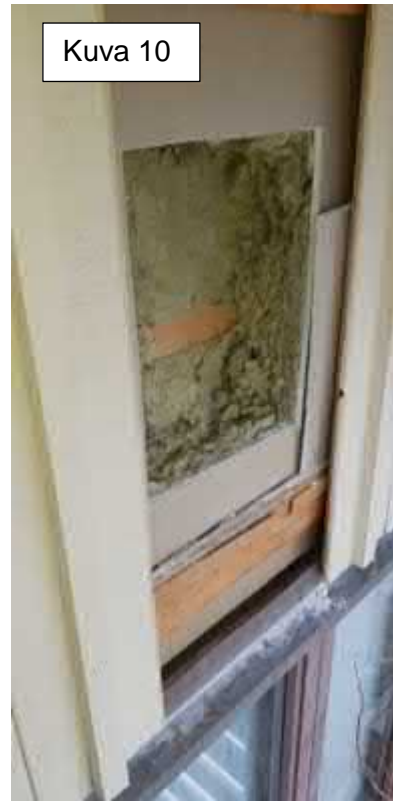
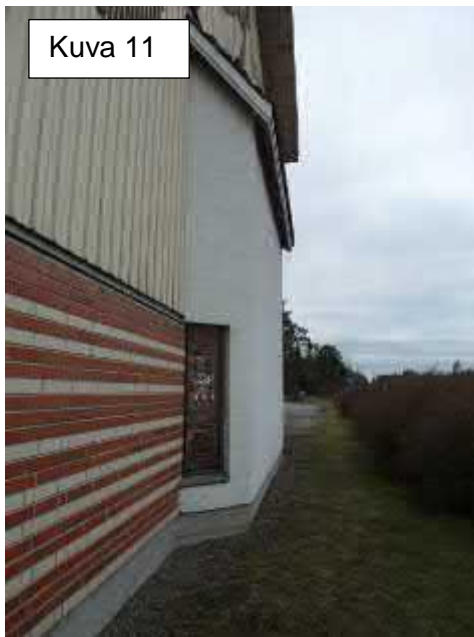
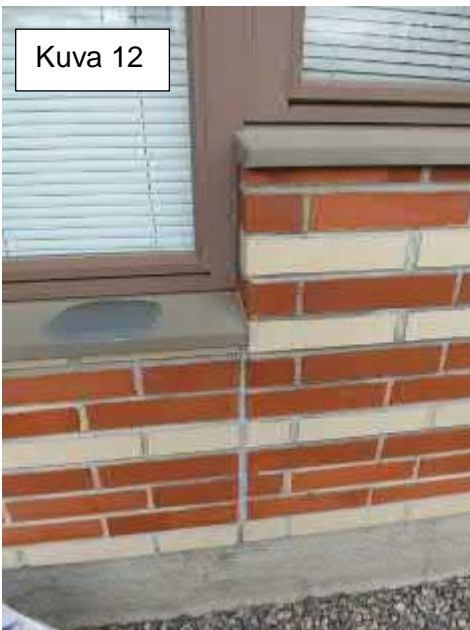
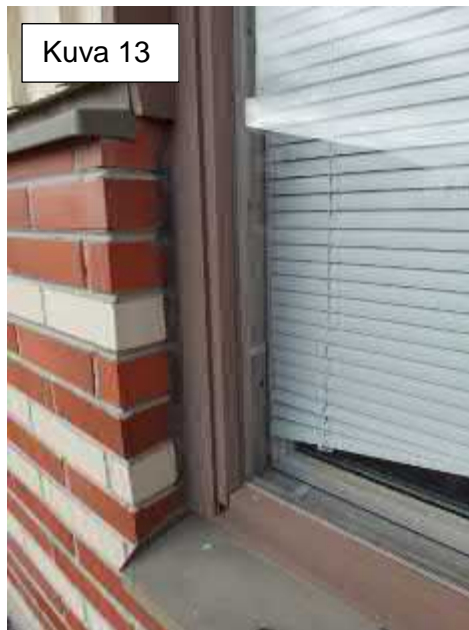
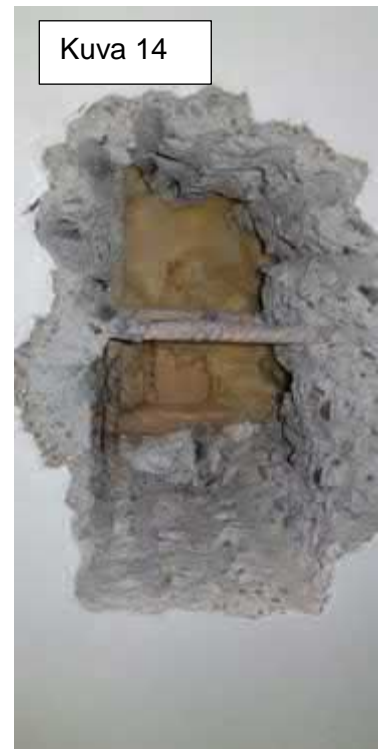
**Kuvat 9-14.** Koulurakennuksen tutkituissa rakenteissa/rakennusmateriaaleissa ja pintamateriaaleissa ei havaittu haitta-aineita.

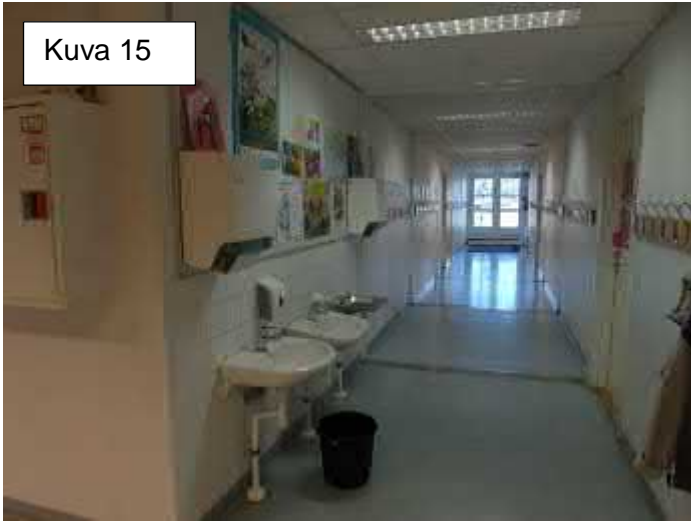
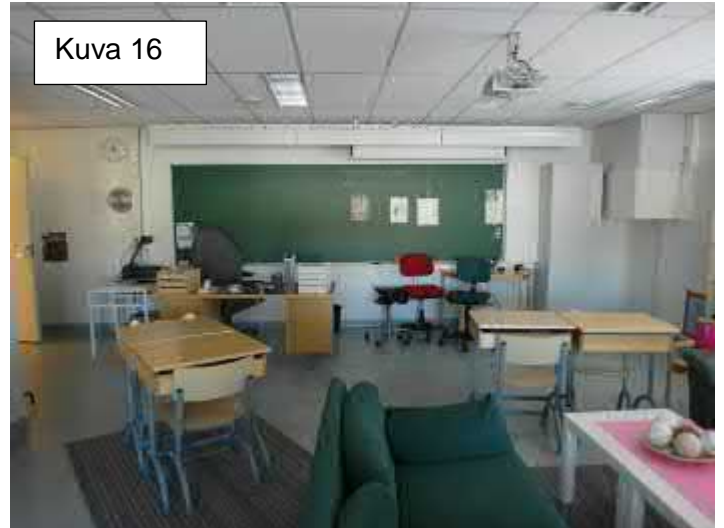
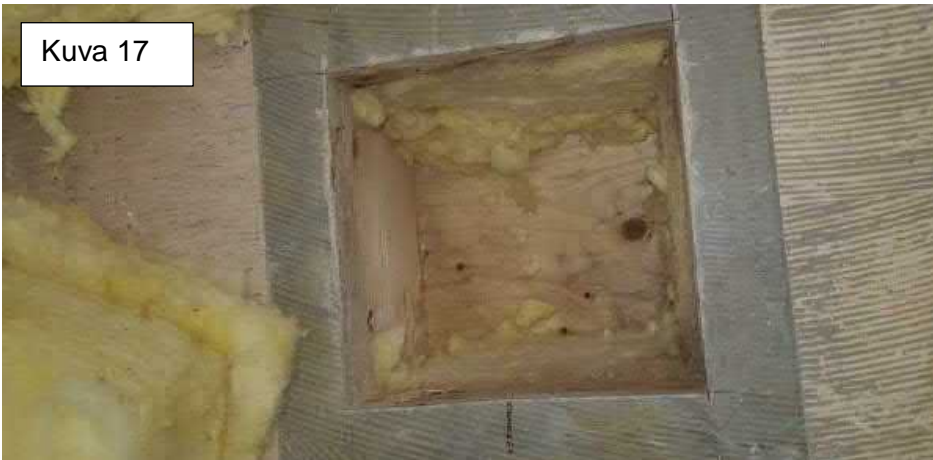
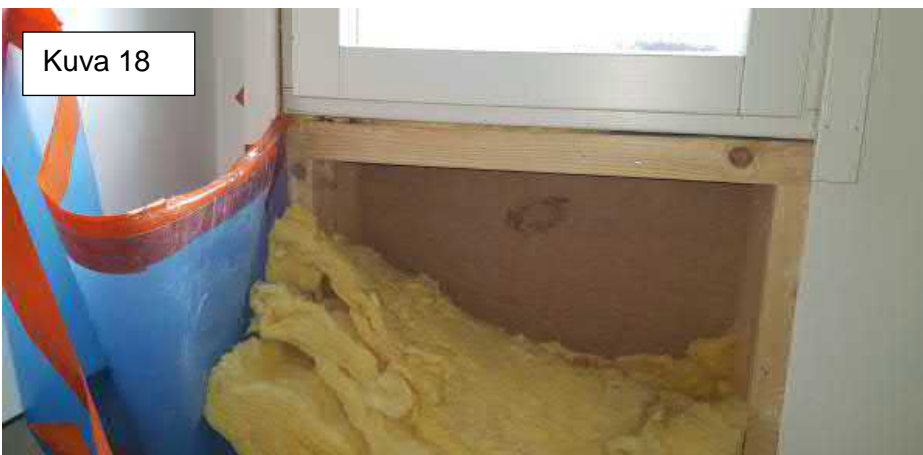
**Kuvat 15-18.** Lisärakennuksen tutkituissa rakenteissa/rakennusmateriaaleissa ja pintamateriaaleissa ei havaittu haitta-aineita.

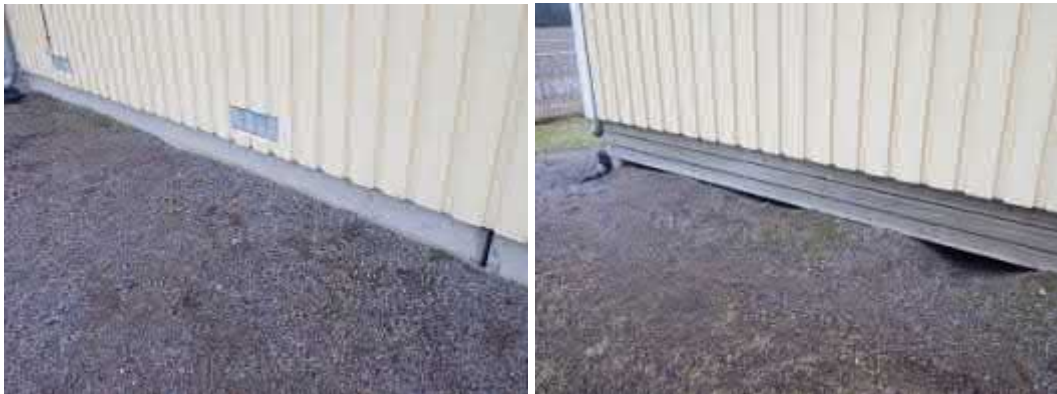
**Kuvat 3 ja 4.** Ryömintätila tuulettuu tuuletusaukkojen, avointen elementtisaumojen sekä päätyjen puupaneloinnin väleistä.

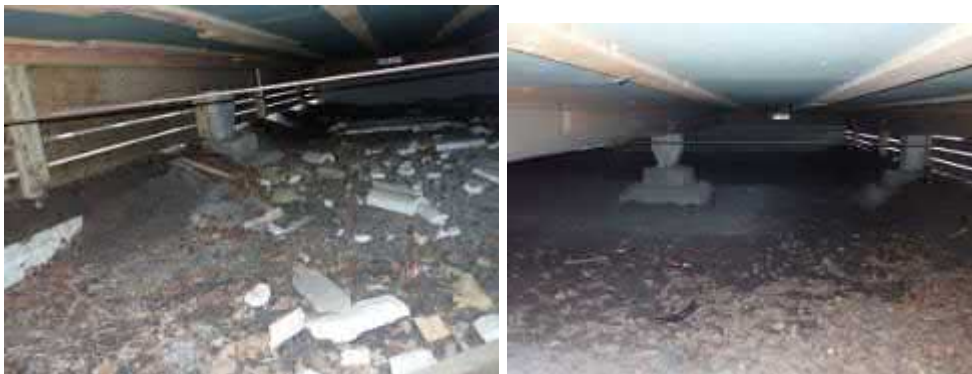
Sorapeitteen päälle on jätetty paikoin orgaanista rakennusjätettä ja roskaa. Lehdet ja roskat pääsevät leviämään helposti ryömintätilaan isojen aukkojen kautta.

**Kuvat 5 ja 6.** Ryömintätilassa on runsaasti orgaanista materiaali ja roskaa

- sokkelin ulkopintojen halkeamat tiivistetään
- alustatilan maapohjapinta puhdistetaan orgaanisesta jätteestä
- riskittömin korjaustapa on poistaa mikrobivaurioituneet alapohjan ala- ja yläpintarakenteet ja lämmöneristeet ja uusia rakenne. Alapohjaan asennetaan liittymistään ilmatiivis pinta ja uudet lattiapäällysteet
- vaihtoehtoinen korjaustapa on tehdä sisäpinnasta ilmatiivis ja liittää se ympäröivien rakenteiden ilmatiiviiseen kerrokseen. Tässä vaihtoehdossa estetään ilmavuodot huoneilmaan, mutta alapohjaan jätetään kuivat ja mikrobivaurioituneet alapohjarakenteet. Mikrobivaurioituneiden materiaalien jättäminen rakenteeseen on riski, jos rakennepintojen ilmatiiveys jossakin käyttöhistorian aikana heikkenee

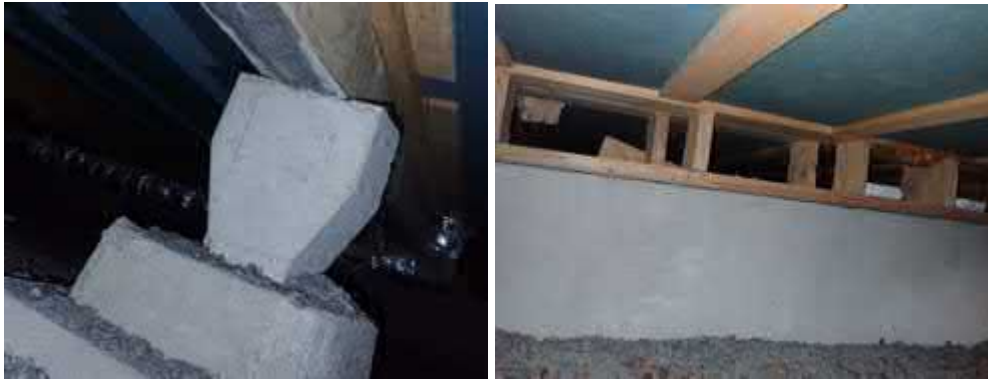
**Kuvat 7 ja 8.** Alapohjan kantavat puupalkit on tuettu betonianturoilla ja betonisokkelilla. Betonin ja puuosien välissä on irrotuskaista.

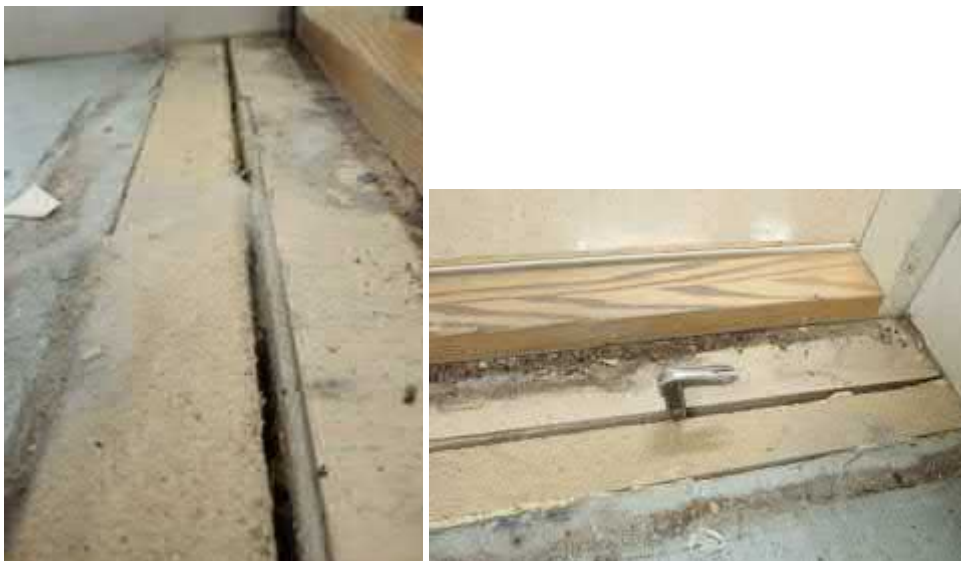
*Kuvat 16 ja 17. Tilan P06 oven kynnyksen peltiastian alla olevasta lattiasaumasta todettiin lievää ilmavirtaa sisätiloihin päin merkkiainesavun avulla.*

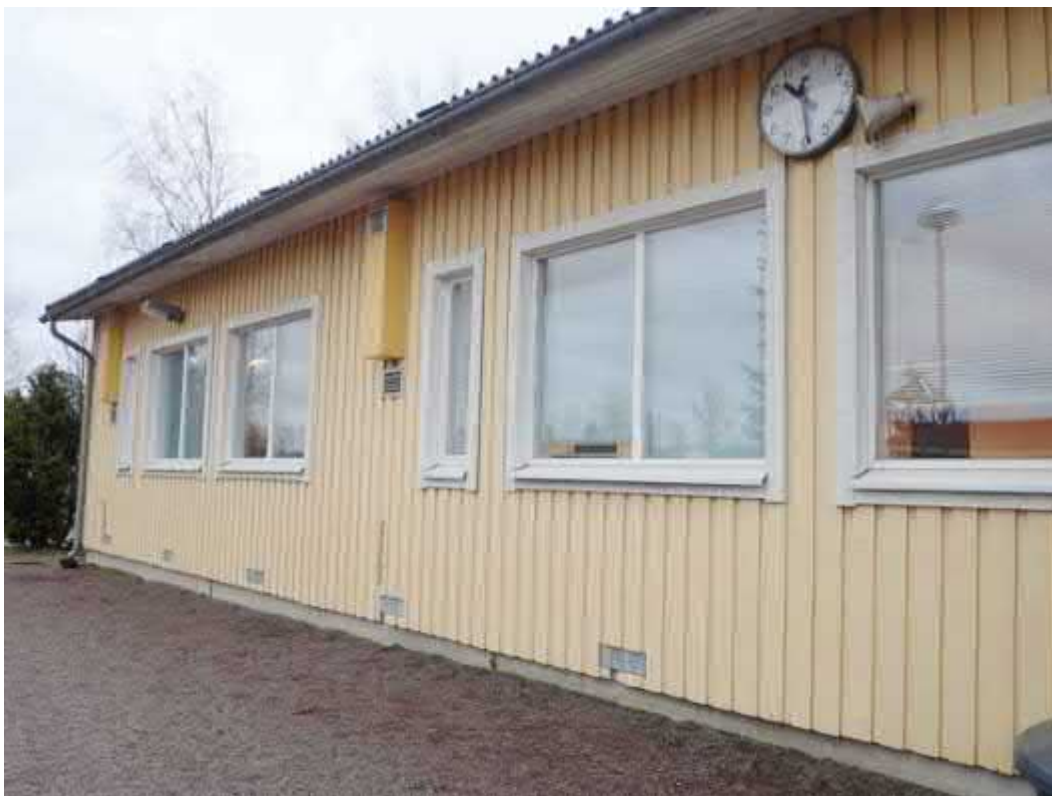
Rakennuksen julkisivu on pääosin hyvässä kunnossa. Ulkoseinän julkisivulaudoituksessa on vaurioita IV-koneiden vedenpoistoputken kohdalla. Ikkunat ovat ulkoapäin hyvässä kunnossa. Sokkelissa havaittiin paikoin pieniä halkeamia.

**Kuva 18.** Puinen julkisivulaudoitus on pääosin kunnossa

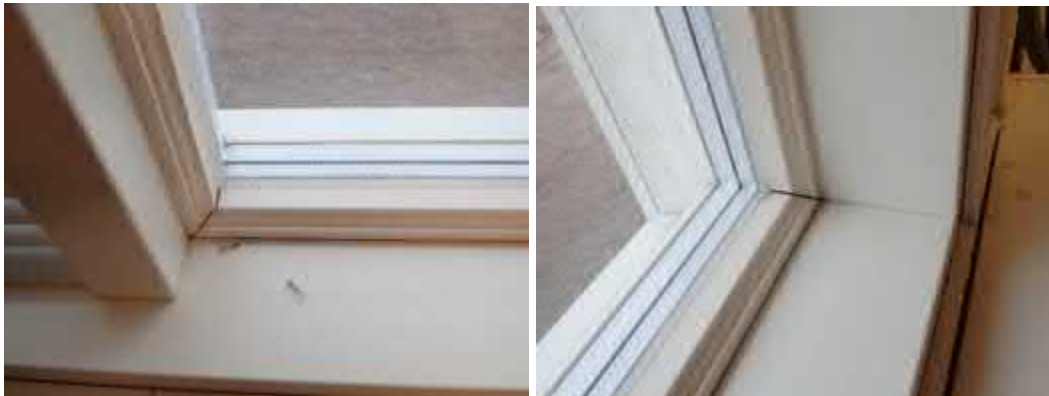
**Kuvat 25 ja 26.** Ikkunat ovat hyvässä kunnossa.

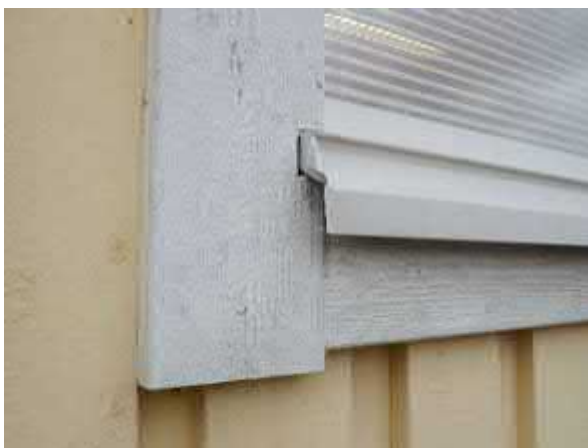
**Kuva 27.** Räystäspellitysten ylösnostot ovat vesitiiviit

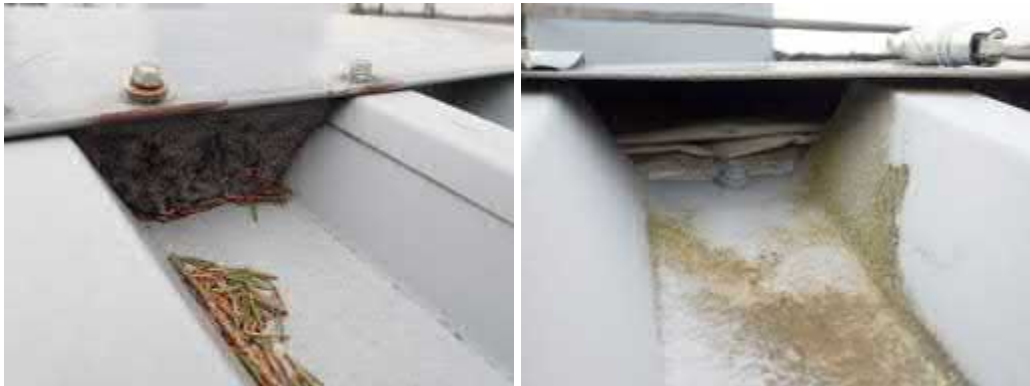
**Kuvat 31 ja 32.** Harja- ja katepellin raot on paikoin täytetty vaahтомуovilla. Aukinaisissa kohdissa aluskatetta ei ole limitetty pellin alle.

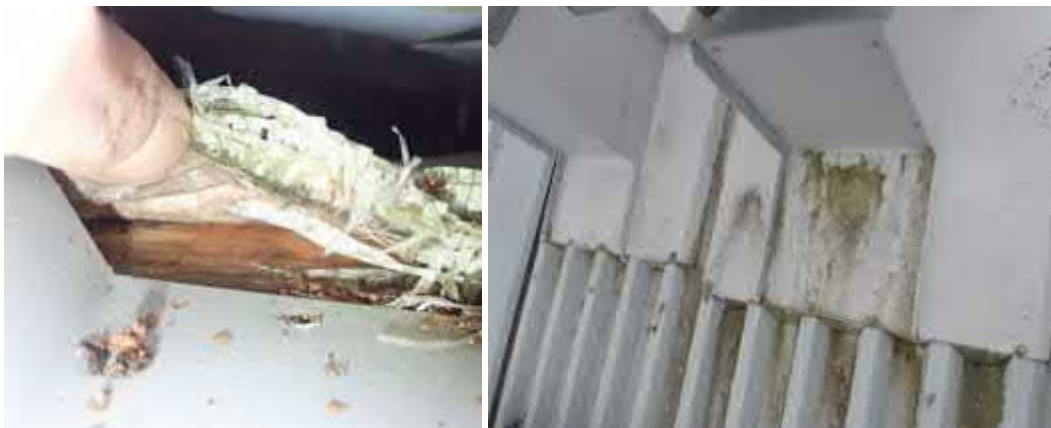
**Kuvat 33 ja 34.** Aluskatteen koolaus on kastunut. Päätelaitteiden kohdalla peltikate on sammaloitunut.

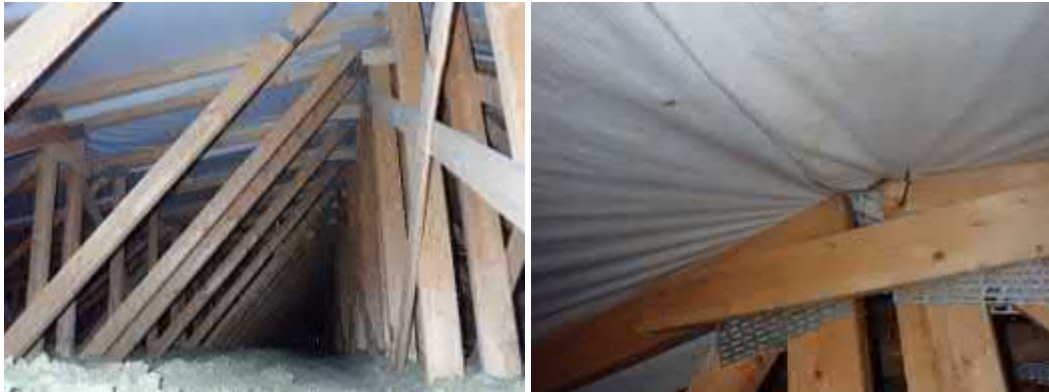
**Kuvat 36 ja 37.** Yläpohjatilassa kattotuolit ja aluskate ovat yleisesti hyväkuntoisia.

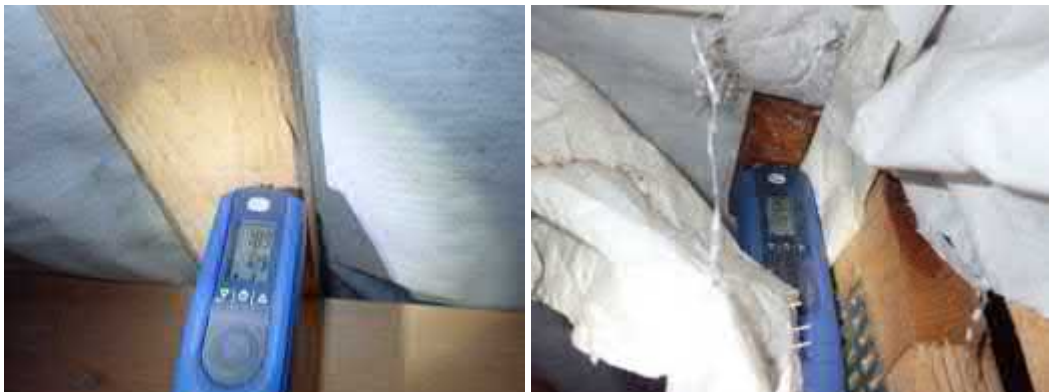
Harjapalkki on paikoin kastunut eikä läpiviennit ole tiiviitä. Aluskatteessa havaittiin myös repeämiä ja aukkoja, joita oli paikattu teipillä.

**Kuvat 38 ja 39.** Ruodelaudoitus on paikoin kastunut.

- vesikatteen ja sen aluskaterakenteet puuosineen sekä räystäspellitykset uusitaan
- räystäiden otsalaudat ja vesikaton aluslaudat uusitaan kastuneilta ja / tai lahovaurioituneilta osin. Puiset julkisivupinnat huoltomaalataan
- yläpohjan saattaminen ilmatiiviiksi huonetiloihin nähden edellyttää uuden höyrynsulkumuovin asentamista.
- alakattorakenteet puretaan ja puhdistetaan peruskorjauksen ajaksi. Vaihtoehtoisesti ne uusitaan.

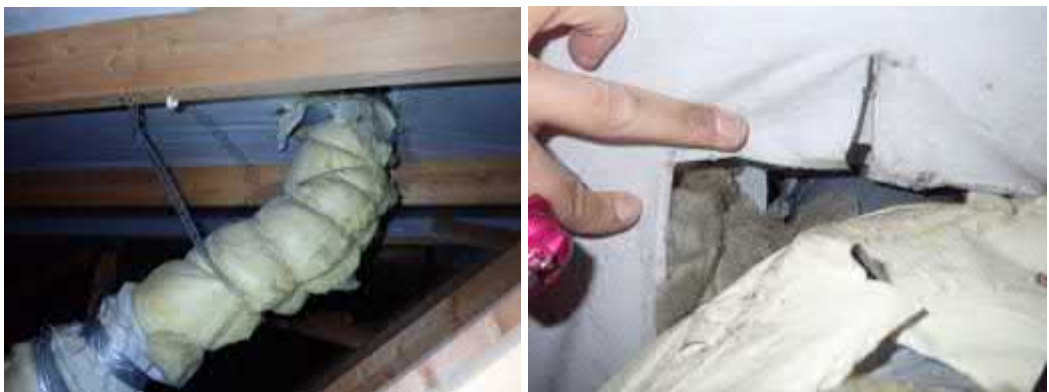
**Kuvat 40 ja 41.** Läpiviennit eivät ole tiiviitä.

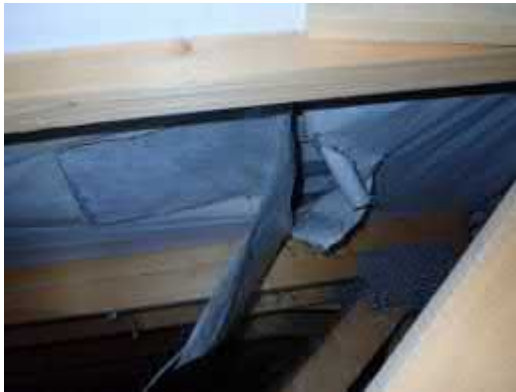
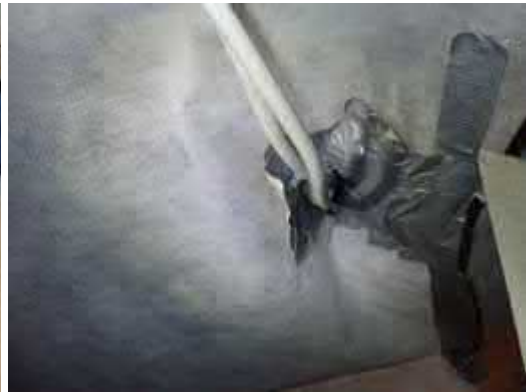
**Kuvat 42 ja 43.** Aluskate repsottaa monin paikoin. Johtoläpiviennit eivät ole tiiviitä.

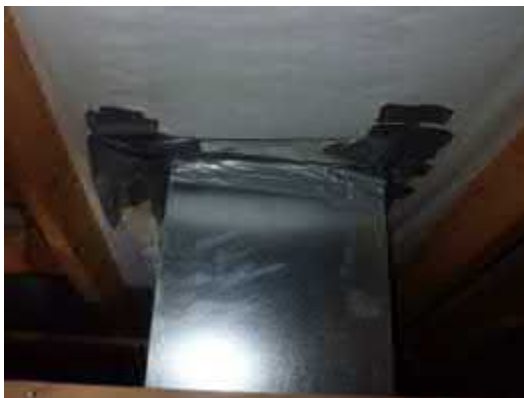
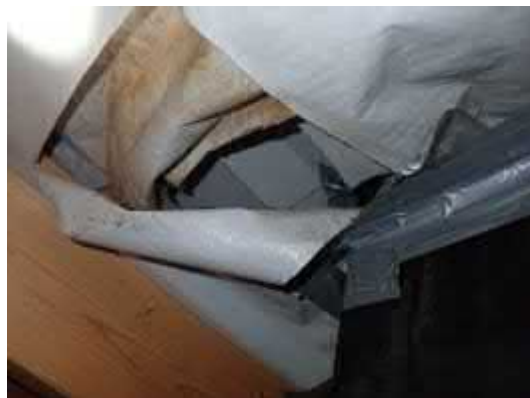
**Kuvat 44 ja 45.** Epätiivis läpivienti.

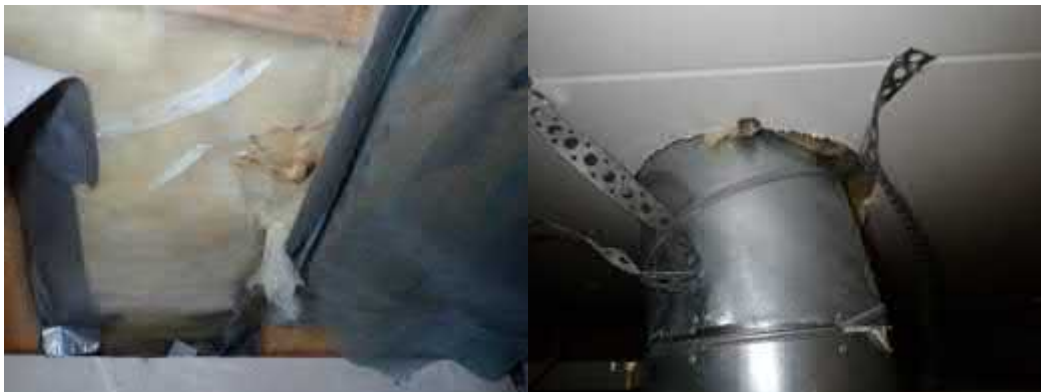
Rakennuksessa avattiin alakattopintoja viidestä kohdasta eri puolelta rakennusta. Paikoin höyrynsulun alapuolinen kipsilevytys on poistettu. Höyrynsulku on rikki monin paikoin ja liitoksia on yritetty korjailla teippaamalla. Yläpohjan eristeistä on suora ilmayhteys sisäilmaan. Myös väliseinien mineraalivillat ovat paljaana. Alakattopintojen päällä havaittiin runsaasti pölyä. Tarkastelukohdissa ei havaittu vesivuotojälkiä.

**Kuvat 46 ja 47.** Alakattojen päällinen höyrynsulkumuovi tai läpiviennit eivät ole tiiviitä.

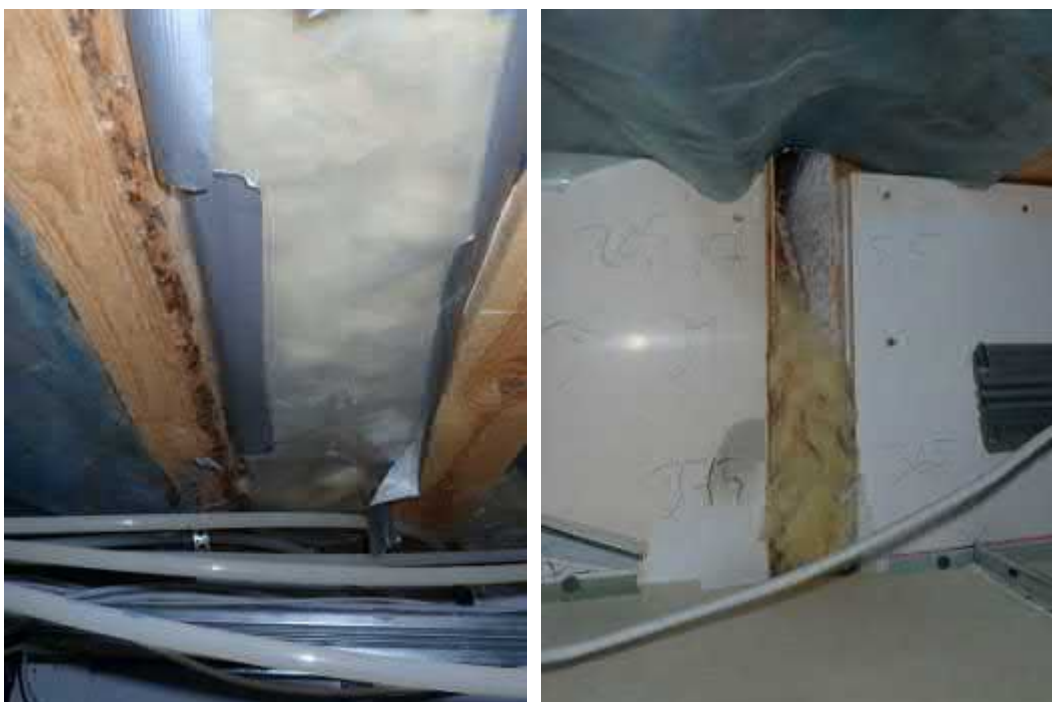
**Kuvat 48 ja 49.** Höyrynsulkua on yritetty paikata teipillä. Väliseinien mineraalivillat ovat näkyvillä.

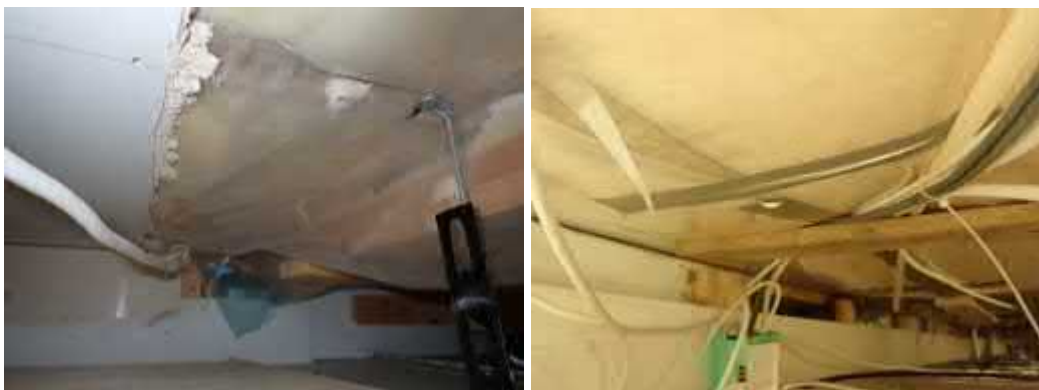
**Kuvat 50 ja 51.** Aukinaista höyrynsulkua.

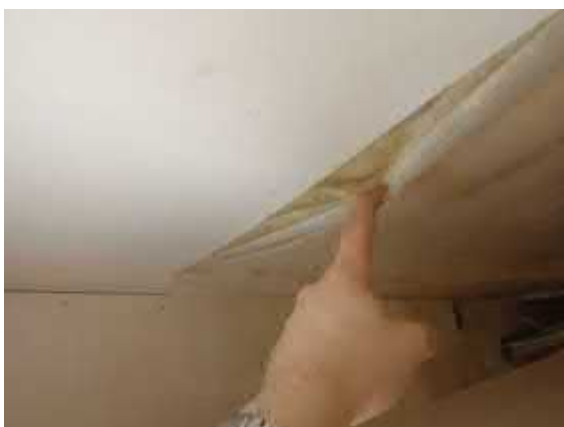
**Kuva 52.** Yläpohjan höyrynsulku on avoin kipsilevyn katkaisukohdassa.

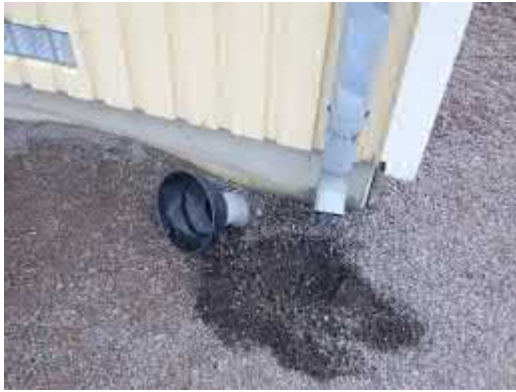
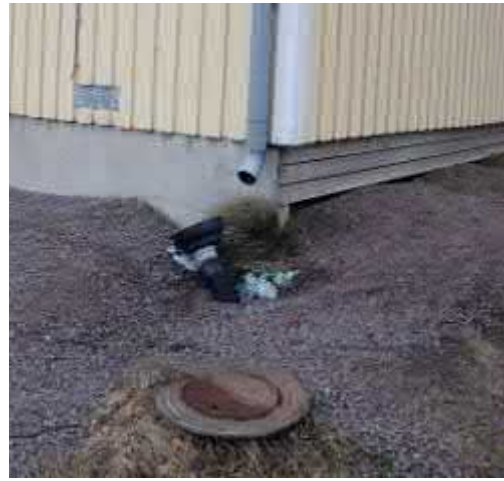
**Kuvat 53 ja 54.** Sadevesikourujen vedet ohjautuvat sokkelin viereen ja vedenkerääjät ovat pois paikoiltaan.

- sadevesien vedenkerääjien asennus
- huonokuntoisten sadevesisyöksyputkien uusiminen

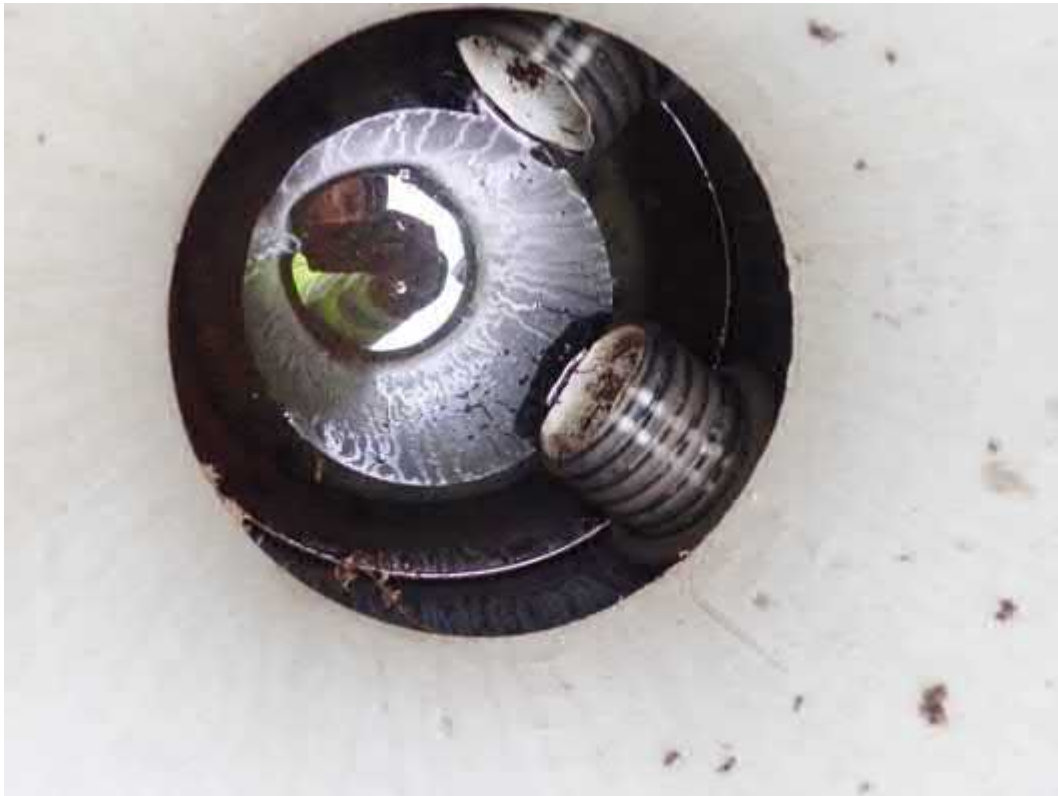
**Kuva 55.** Salaojissa on veden pinta putken alapinnan tasossa ja salaojat vaikuttavat toimivan suunnitellusti

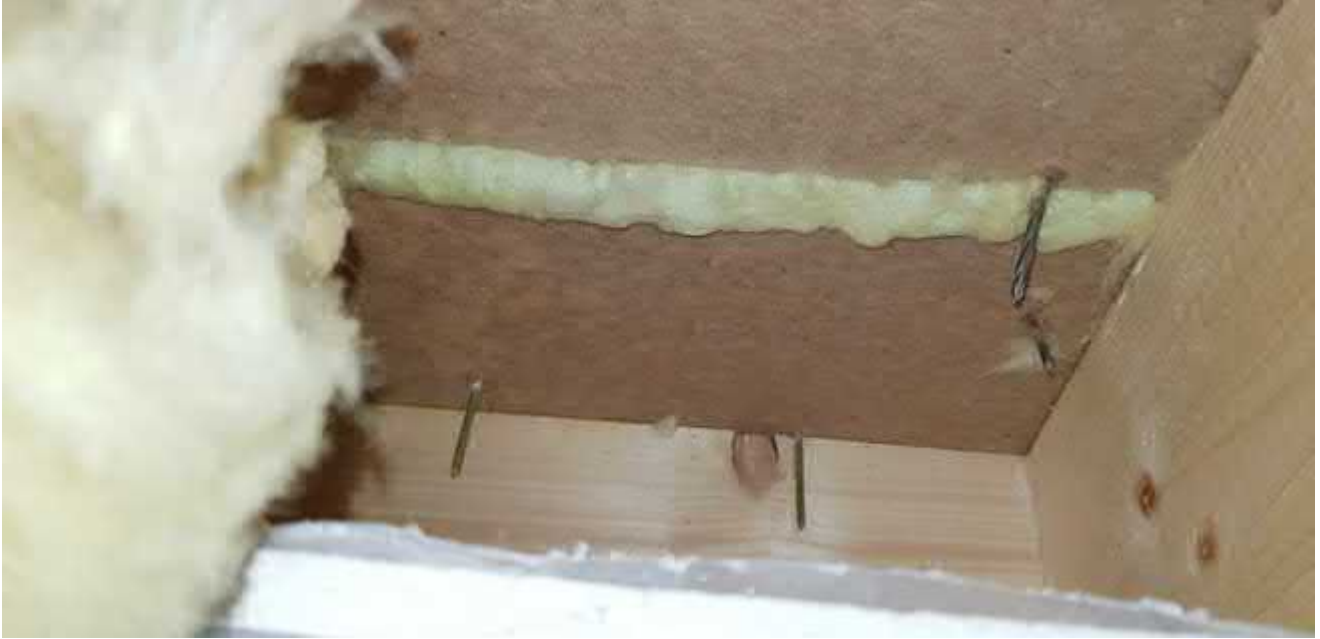
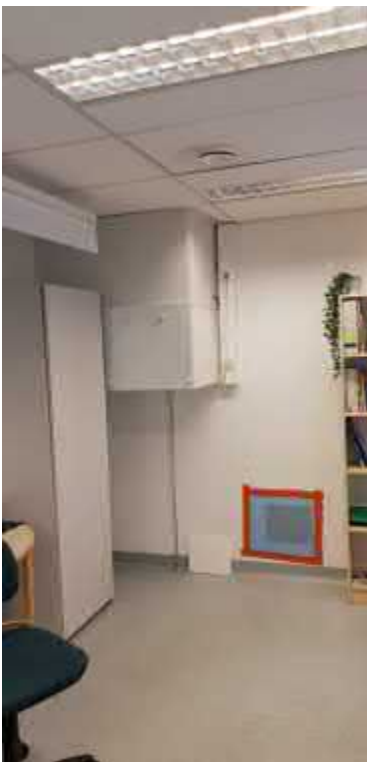
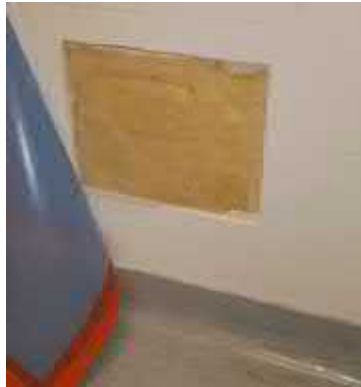
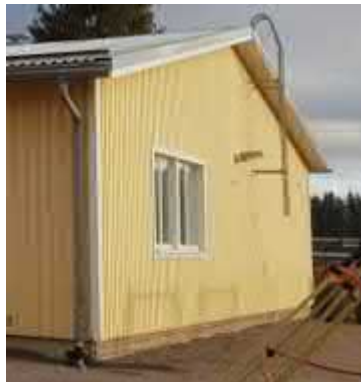
**RA1, tilan P13 (luokka 4) ulkoseinän alaosa**

- ulkoseinän alaosan alajuoksupuue on lattia tasolla, kuten pitää
- rakenteet kuivat, ei väri- ja rakennemuutoksia
- muovimatto on nostettu seinäpintaa vasten
- tuulensuojalevyn naulat eivät ole osuneet puurunkorakenteeseen

- ulkoseinissä ei ole todettu kosteutta. Ulkoseinien sisäosien kuntoa on tutkittu kahdesta rakenneavauksesta Tilassa P13 avauksen RA1 kohdalla on mahdollista, että lämmöneristerakenteeseen on aiheutunut lämmöneristeen mikrobivaurio ennen parakkirakennuksen siirtoa nykyiselle sijainnille. Lämmöneristettä ympäröivät rakennusmateriaalit olivat aistinvaraisesti arvioituna kuivat ja vaurioitumattomat eikä tuulensuojalevyn sisäpinnalla ollut vaurioita. Julkisivupuolelta tarkasteltuna rakenteeseen ei kohdistu nykyisellään tavallista korkeampaa kosteusrasitusta. Tilan 08 ulkoseinärakenteissa ei todettu mikrobivaurioita. Rakenteissa ei ollut väri- tai rakennemuutoksia eikä poikkeavia hajuja.

- tilassa P13 mikrobivaurioituneen lämmöneristeen poistamista, rakenteeseen asennetaan uusi lämmöneriste, höyrynsulku ja liittymistään ilmatiivis sisäpinta. Ennen peruskorjausta on rajattava vaurion laajuus
- riskittömin korjaustapa on purkaa ulkoseinän sisälevytys ja höyrynsulku. Rakenteeseen asennetaan uusi höyrynsulkumuovi ilmatiivisti ympäröiviin rakenneliittymiin ennen uuden sisälevytyksen ja 32 mm koolauksen asentamista.
- vaihtoehtoinen korjaustapa on tiivistää sisäpuolen levyrakenteen liittymät ympäröivien rakenteiden ilmatiiviiseen kerrokseen sekä tiivistää läpiviennit. Tässä korjausvaihtoehdossa on riski, että sisäpinnan ilmatiivisyys heikkenee välittömästi, jos sisäpintaan tehdään reikiä. Sisäpinnat tasoitetaan ja maalataan kuluneilta osin.
- julkisivut huoltomaalataan ja vaurioituneet puuosat uusitaan

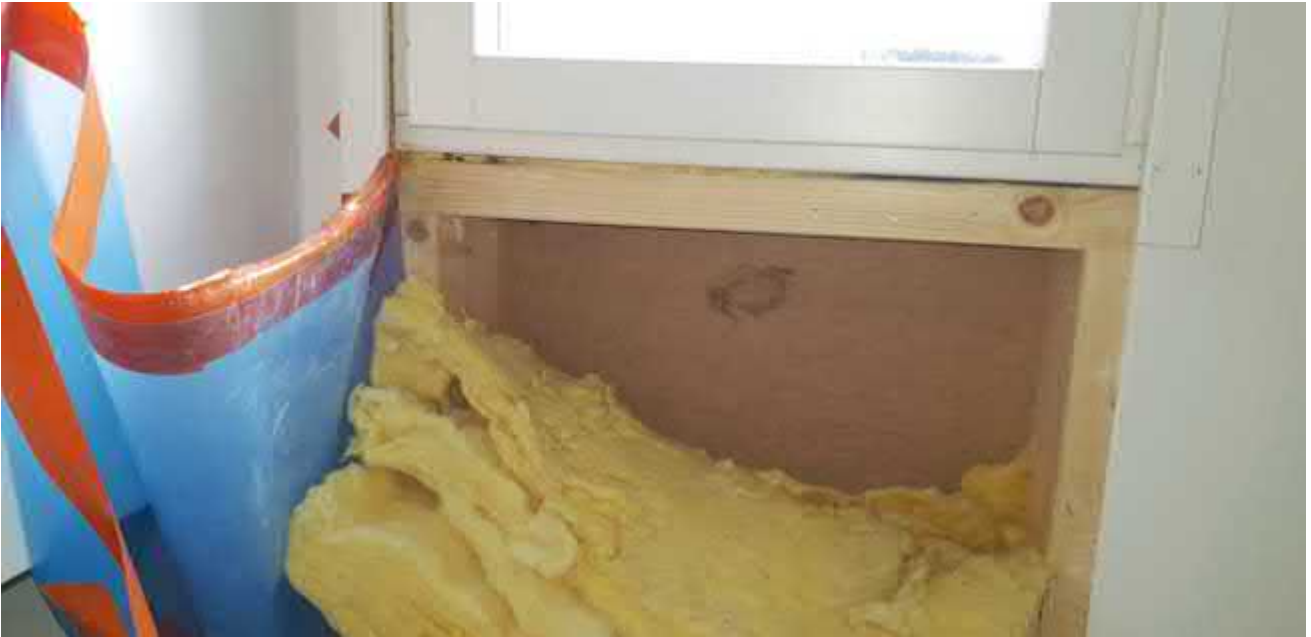
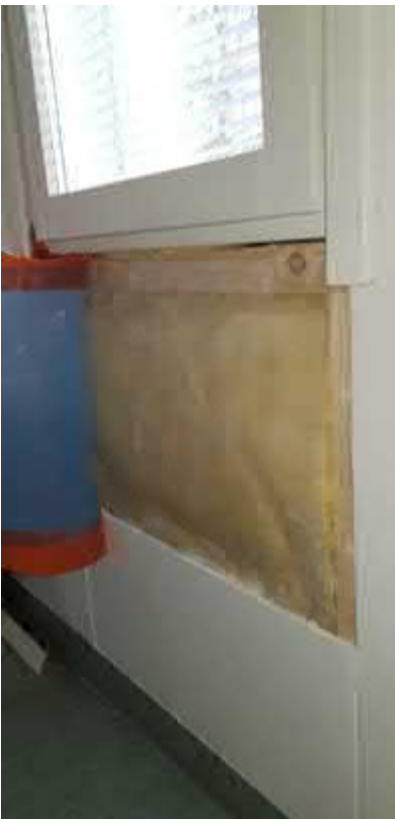
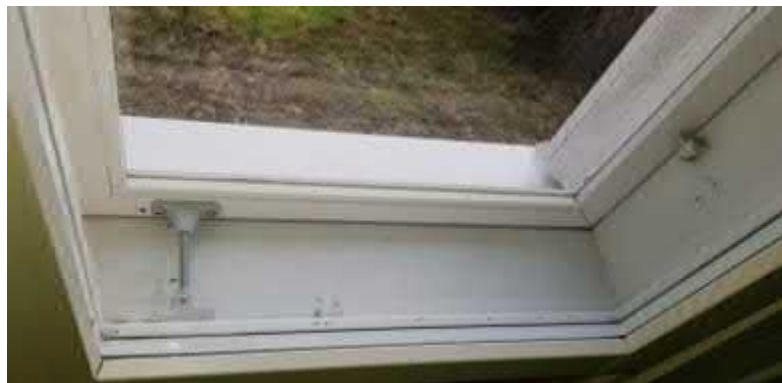
**RA2, tilan P08 (luokka 1) ulkoseinän alaosa ikkunan alla**

- ulkoseinän alaosan alajuoksupuu on lattian tasolla, kuten pitää
- rakenteet kuivat, ei väri- ja rakennemuutoksia
