**KOSTEUS- JA SISÄILMATEKNINEN KORJAUSTARVESELVITYS**

PÄÄRAKENNUS  
HEPOLAN KOULU  
22501945-010

## TIIVISTELMÄ

Tutkimuksessa on selvitetty Hepolan koulun päärakennuksen kosteus- ja sisäilmateknistä korjaustarvetta hankesuunnittelua varten.

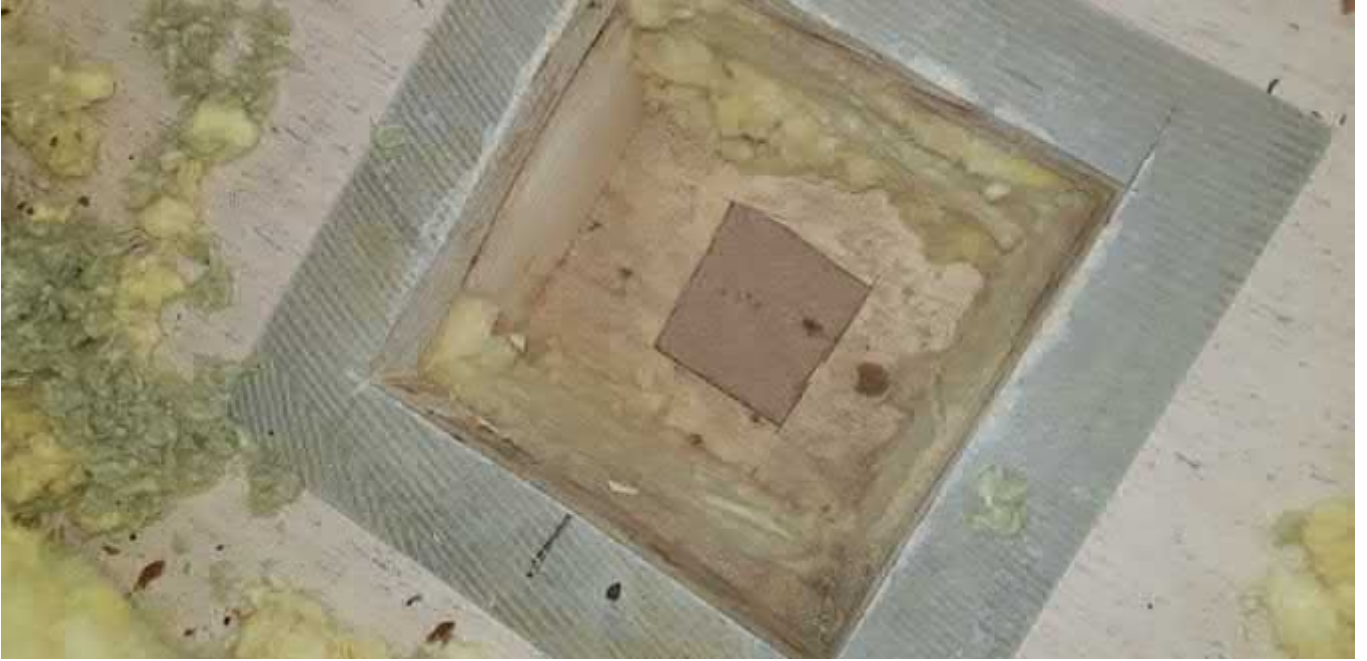
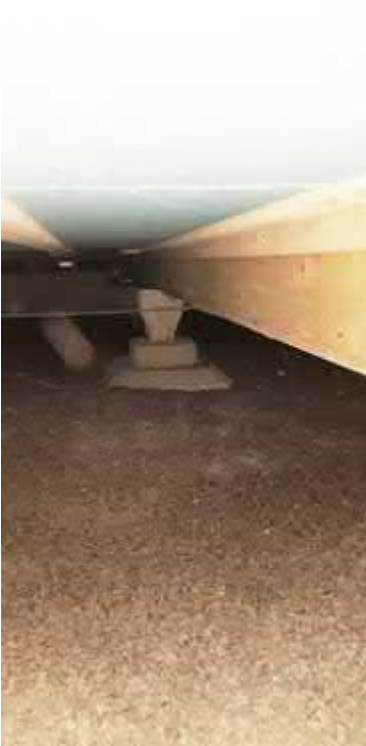
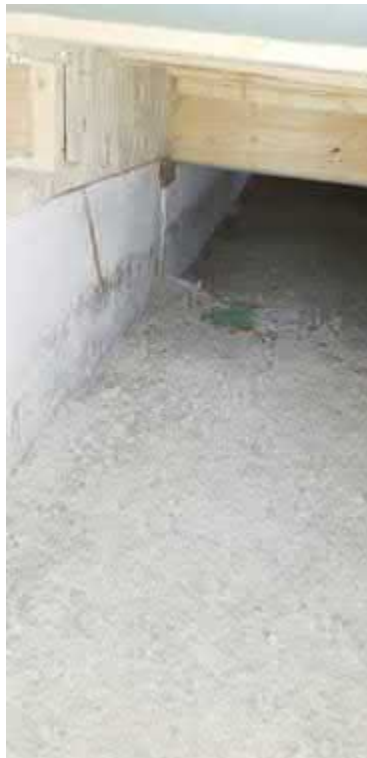
**RA3, tilan P06 (luokka 6) lattia 150 mm ulkoseinäninjasta**

- vanerin sisäpinnalla homekasvustoon viittaavia jälkiä
- rakenteet muutoin kuivat, ei väri- ja rakennemuutoksia

- alapohjarakenne on tarkastelluilta osin kuiva. Alapohjan alapinnassa alustatila vasten on todettu runkoleijonalevyissä vanhoja kosteusjälkiä poistettujen taloteknisten läpivientien kohdalla. Tilassa P06 alapohjan puukuitulevyn sisäpinnassa on todettu homesienikasvustoa. Rakenneavauksesta RA3 arvioituna alapohjan käsittelemättömään puukuitulevyn sisäpintaan muodostuu tietyissä ulkoilman olosuhteissa kosteutta (RH yli 70 %), jolloin mikrobikasvustoa alkaa muodostua. Alapohjarakenne ei pääse tuolloin riittävästi tuulettumaan huonetilan suuntaan tiiviin muovimattopinnan takia eikä myöskään ryömintätilaan päin. Alapohjarakenne on toteutettu vastaavasti koko rakennuksessa, joten puukuitulevyn mikrobivauriota on todennäköisesti laajasti eri puolilla rakennusta.
