HANKESUUNNITELMA

HEPOLAN KOULUN VESIKATON KORJAUS

1.9.2021

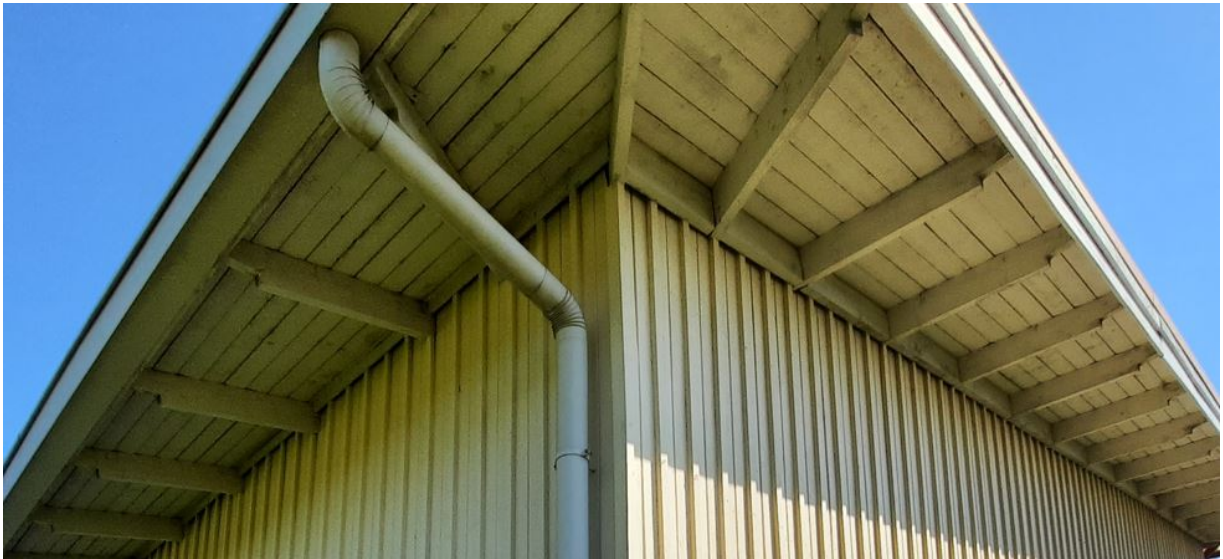
Kuva: Räystäsrakenteet uusitaan alkuperäisen mallin mukaan. Myös syöksytorvien malli ja väri säilytetään, vaikka ne uusitaankin kauttaaltaan.

Yläpohjan tuulettuvuus varmistetaan ja tarvittaessa lisätään alipainetuulettimia vesikatolle. Räystään alapuolinen laudoitus uusitaan tarvittaessa tuulettuvuus huomioiden (rakennetyypistä riippuvainen). Räystäiden ulkonäkö säilytetään nykyisen laisena eli räystäällä kattokannattimien ”hölpät” ovat näkyvissä ja niiden yläpuolella on maalattu räystääslaudoitus. Räystäälle asennetaan tiheät teräsverkot estämään eläinten pääsy ullakolle eli yläpohjatilaan. Yläpohjan tiiviys varmistetaan rakennesuunnitelmien mukaisesti. Tämän toteutus yläkautta vesikattokorjauksen yhteydessä edellyttäisi vesikattorakenteiden uusimista kokonaisuudessaan. Sisäpuoliset tiivistykset tehdään ontelolaataston alapintaan ja liittyymiin varsinaisen peruskorjauksen yhteydessä. Puurakenteisen yläpohjan osalta höyrynsulun tiiveys toteutetaan eristetyypin vaihtamisen yhteydessä.
